災害等情報（詳報）

鉱種：金属	鉱山の所在地：岐阜県					
災害等の種類：坑内・取扱中の器材鉱物等のため	発生日時： 平成29年2月13日（月） 14時40分	罹災者数	死	重	軽	計
				1		1
罹災者 年齢、職種、直轄・請負の別、勤続年数、担当職経験年数： 67歳、作業員、直轄、勤続年数及び担当職経験年数：10年						
罹災程度：左橈骨骨幹部骨折(橈骨：とうこつ) 休業48日						
<p>【概要】</p> <p>罹災者は、坑道(軌道坑道、坑道サイズ：高さ2.6m 幅2.8m 側溝：深さ0.4m 幅1.0m)において、共同作業者と2名で使用していないポリエチレン配管(直径6インチ(15cm) 長さ10m 重量38kg)の撤去作業を行っていた。</p> <p>ポリエチレン配管は、1.0m～1.7mの高さに3m前後の間隔で側壁に固定された4本のアンカーの上に乗せられていた。罹災者及び共同作業者は、配管を坑内電車で牽引する作業台車に乗せるため、お互いに合図をして配管をアンカーから坑道の側溝に落とすことにした。(図面及び写真参照)</p> <p>共同作業者は、罹災者も合図に合わせてすぐに配管を落とすものと思い、合図をして配管を1.7mの高さにあるアンカーから外し下に落とした。罹災者は、共同作業者の合図が聞こえ、まだ配管を持って落とす体勢になっていなかったが、共同作業者が配管を落としても罹災者側の配管の先端はアンカーの上に残ると思い合図に対し了解する旨の返事をした。ところが、罹災者の予想に反して配管はアンカーの上で跳ね落ち、罹災者は避ける時間的余裕もなく、配管先端部の鉄製接続金具が左前腕に当たり罹災した。</p> <p>なお、災害発生時は作業員間が約10mと離れており相互の姿は見えずヘッドキャップの明かりのみが見える状況であった。</p>						
<p>【原因】</p> <p>○リスクアセスメントが不十分なため、配管を落とす際の危険を予想できなかった。</p> <p>○作業手順の打合せが不十分なうえ、共同作業における適切な連絡・合図がされていなかった。</p> <p>○配管は永年湾曲した状態で懸架され配管自体が湾曲しており、予想に反して跳ね落ちた。</p>

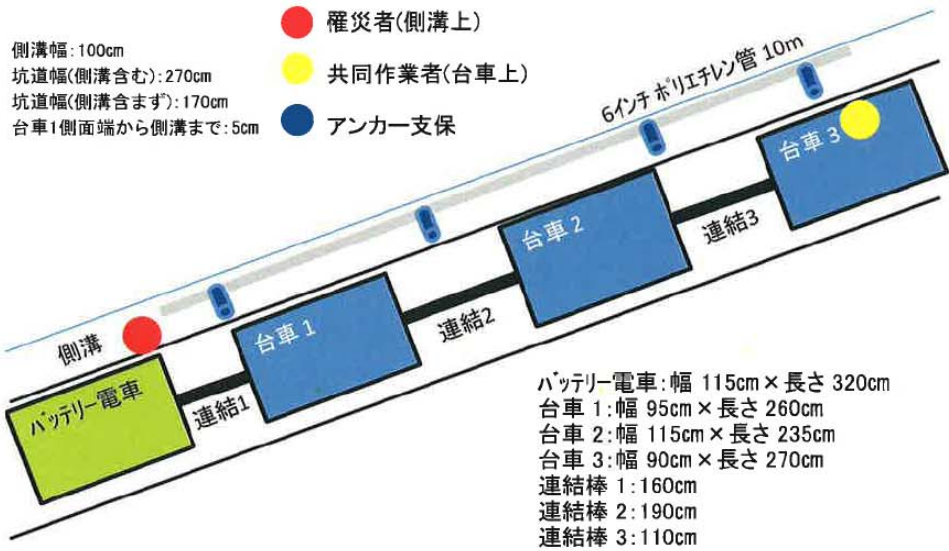
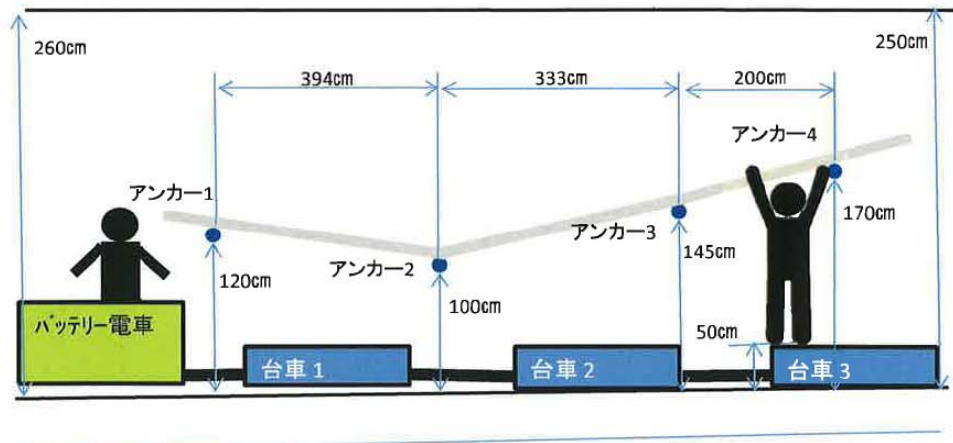
災害状況図面

坑道高さ(電池側): 260cm
 坑道高さ(台車3側): 250cm
 踏まえ～台車上面: 50cm

踏前～アンカー1: 120cm
 踏前～アンカー2: 100cm
 踏前～アンカー3: 145cm
 踏前～アンカー4: 170cm

側溝水深(アンカー1地点): 10cm
 ※底にドロが溜まっており水面からドロまでの深さ。ドロを取り除いた場合の深さは27cm。

側溝水深(アンカー2地点): 12cm
 側溝水深(アンカー3地点): 12cm
 側溝水深(アンカー4地点): 10cm

アンカー直径 25mm
 アンカー長さ アンカー1: 56cm
 アンカー2: 56cm
 アンカー3: 50cm
 アンカー4: 61cm

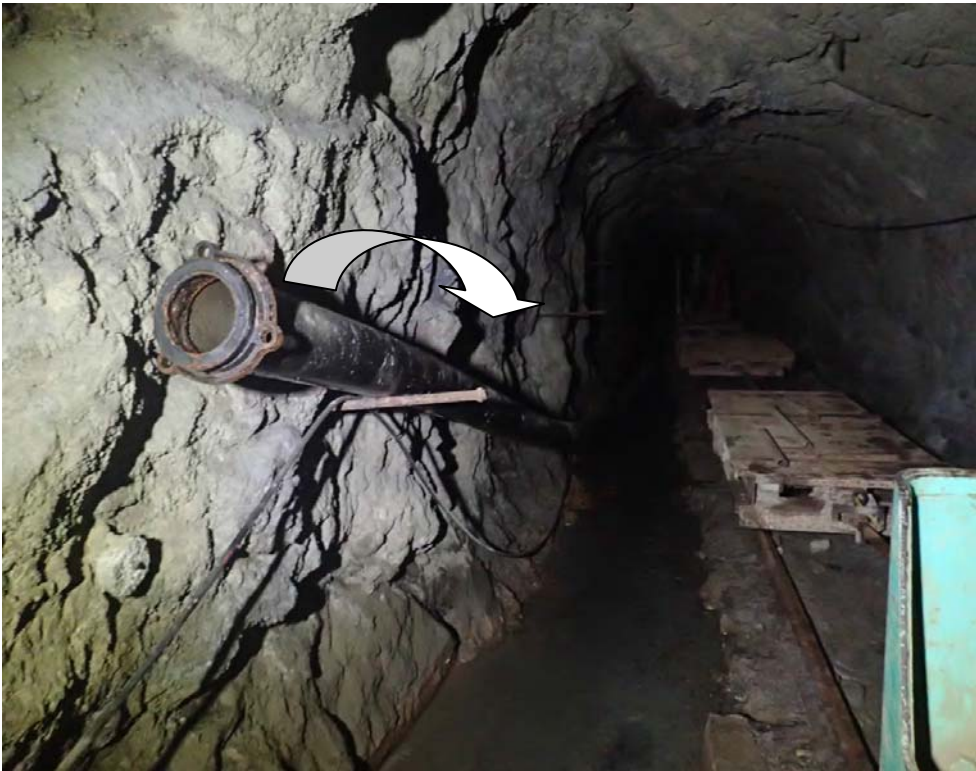
災害現場写真

アンカーで固定されていた配管

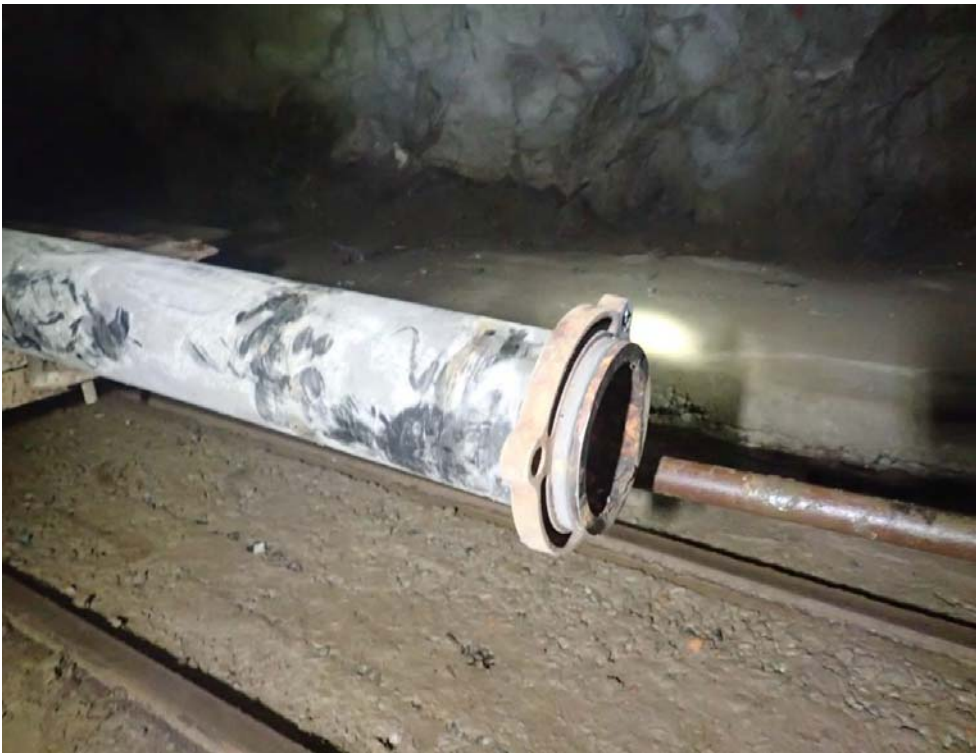
落下したポリエチレン管と鉄製接続金具
