## 災害等情報（詳報）

鉱種：けい石	鉱山の所在地：埼玉県					
災害等の種類： 坑外・火災	発生日時： 平成29年4月25日（火） 13時55分頃	罹災者数	死	重	軽	計
			－	－	－	0
罹災者 年齢、職種、直轄・請負の別、勤続年数、担当職経験年数： 罹災者なし						
罹災程度：－						
<p><b>【概要】</b></p> <p>砵鉱場乾燥サイロの解体作業のため、請負業者作業員（常時、修理等の作業実施）2名は、直轄作業員への連絡を行わずに13時より準備作業を開始した。</p> <p>当該施設の積込口付近にある庇（ひさし：防風用鋼板製波板）の取付け部のボルトを外すため、インパクトレンチ（電動式のレンチ）を用いて作業を行っていたが、錆び付きが酷く、固着したボルトが有ったため、ガス溶接機を用いてボルトを溶断することとした。</p> <p>13時55分頃、溶断により赤く熱せられたボルトのヘッド部及びナット部数個が、地面に落下した。落下した地面には、枯れ草があり、当該ボルトのヘッド部から枯れ草が炎上、さらに、付近の雑木林に延焼した。</p> <p>枯れ草の炎上に気づいた作業員2名は、消火器の位置が解らず、また、直轄への連絡手段が携帯電話のみで焦りと動揺により連絡先を失念し、連絡が取れず、消火器を探し回った。</p> <p>付近で別の作業を行っていた直轄の職場長が火災に気づき、消火器を用いて初期消火を行ったものの、当時風が強く吹いていたことから消火することができず、14時11分消防へ通報を行った。</p> <p>14時15分に到着した消防により消火が行われ、15時28分鎮火した。</p> <p>なお、溶断作業にあたり、消火器を準備せず、消火器の設置位置の確認も行っていなかった。また、防護シート（通称：溶接シート）の敷設も行わず、作業場所の高さが4mであるにも関わらず、作業者は安全帯を使用していなかった。</p> <p>延焼範囲は、鉱山内林地の法面（幅約10m×高さ約30m、面積約300㎡）に及んだ。</p>						
<p><b>【原因】</b></p> <p>直接的な原因としては、</p> <ul style="list-style-type: none"> <li>○ガス溶断作業時において溶断層による火災の想定をしていなかったため、防護シートの敷設等の火災予防措置を行っていなかった。</li> <li>○直轄においては、請負作業の実施について把握を行っておらず、保安対策の実施状況の確認を行っていなかった。</li> <li>○作業手順書の遵守状況を管理する体制が不十分であった。</li> </ul>

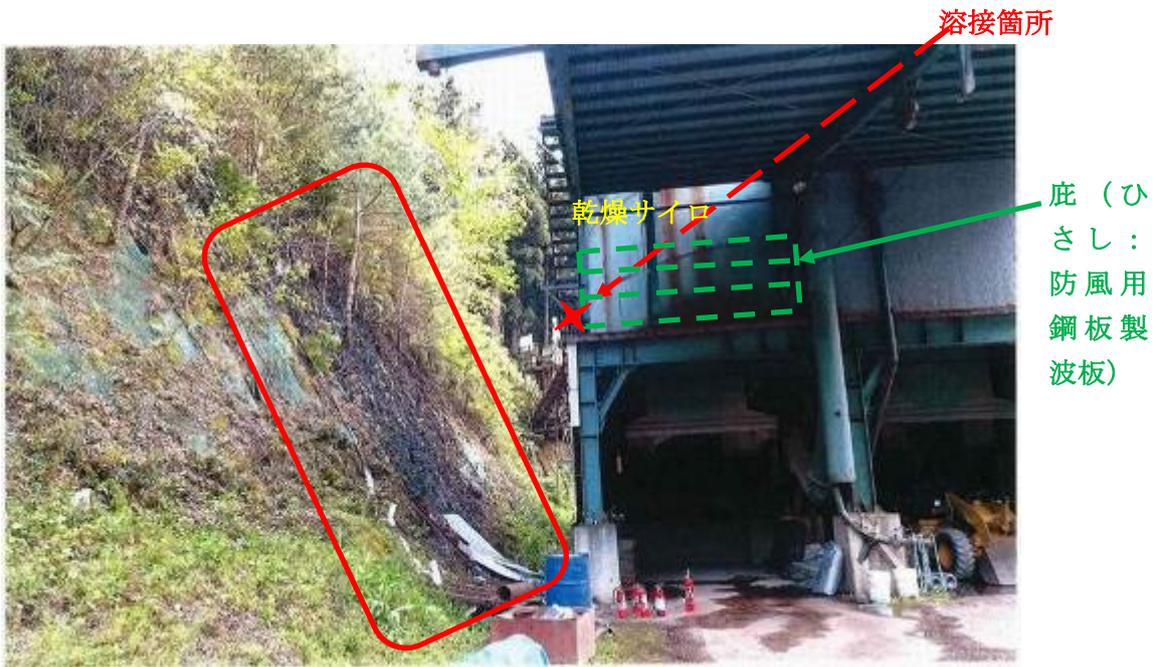
写真1 災害発生箇所の状況 (□が延焼箇所)

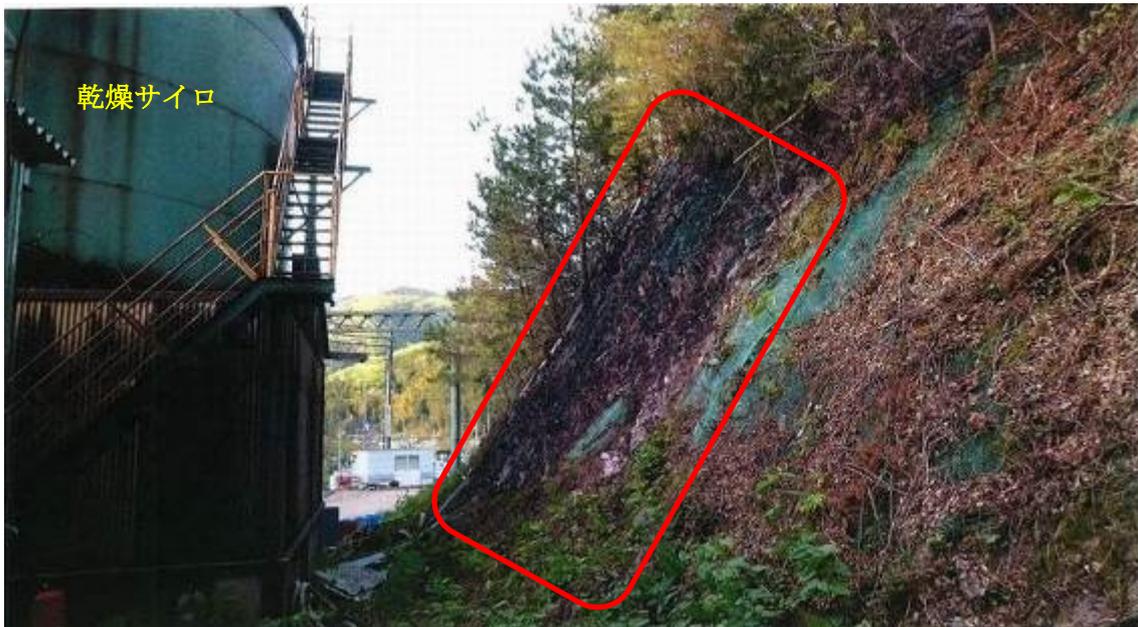
写真2 災害発生箇所の状況 (□が延焼箇所)
