災害等情報（詳報）

鉱種： 石灰石	鉱山の所在地： 山口県					
災害等の種類： (坑外) 運搬装置のため(コンベア)	発生日時： 平成29年4月26日(水) 9時42分頃	罹災者数	死	重	軽	計
			-	1	-	1
罹災者 年齢、職種、直轄・請負の別、勤続年数、うち担当職経験年数： 37才 破碎系統清掃員 請負 6年2ヶ月 6年2ヶ月						
罹災程度：左手前腕橈骨骨折（休業：18日）						
<p><b>【概要】</b></p> <p>罹災者を含む3名の作業チームは、8時の始業時ミーティングにて、選鉱場内の2箇所での掃除の指示を受けた。</p> <p>ミーティング後、最初の作業現場(罹災箇所の隣系統のベルトコンベア)に到着後、作業責任者より制御室へ「ベルトコンベア停止」の連絡後、清掃作業を実施した。</p> <p>最初の清掃箇所が予定より早く終了したため、当初、休憩後に行う予定であった次の作業現場(災害発生箇所)の清掃作業に向かった。</p> <p>9時30分頃、2番目の作業現場に到着後、休憩時間までの30分間で安全柵外側のダスト片付け作業を実施することとし、作業を開始した。なお、安全柵の外側の作業であれば、作業手順上はベルトコンベアを止めずに出来るため、本作業開始前に作業責任者から制御室へ「ベルトコンベア停止」の連絡はしていない。</p> <p>罹災者はテーブル部の安全柵の外側で作業中、安全柵の片側が固定されておらず、簡単に開けられることに気づいた。そこで安全柵を開け、柵内に足を踏み入れてベルトコンベアシュート側面にあるダスト投入口にダストを投入しようとした。その際、ベルトコンベアフレームに躓き、バランスを崩して左手を運転中のベルト上についたため、シュートに設置してあるスカートゴムとテーブルプーリの間に左腕が肘まで巻き込まれ、罹災した。</p>						
<p><b>【原因】</b></p> <ol style="list-style-type: none"> <li>1. 安全柵を開けて回転機器に近づいた。</li> <li>2. 安全柵の片側が固定されていない状況であり、設備的に不備であった。</li> <li>3. 作業箇所が暗く、足元の状況の確認が難しかった。</li> </ol>

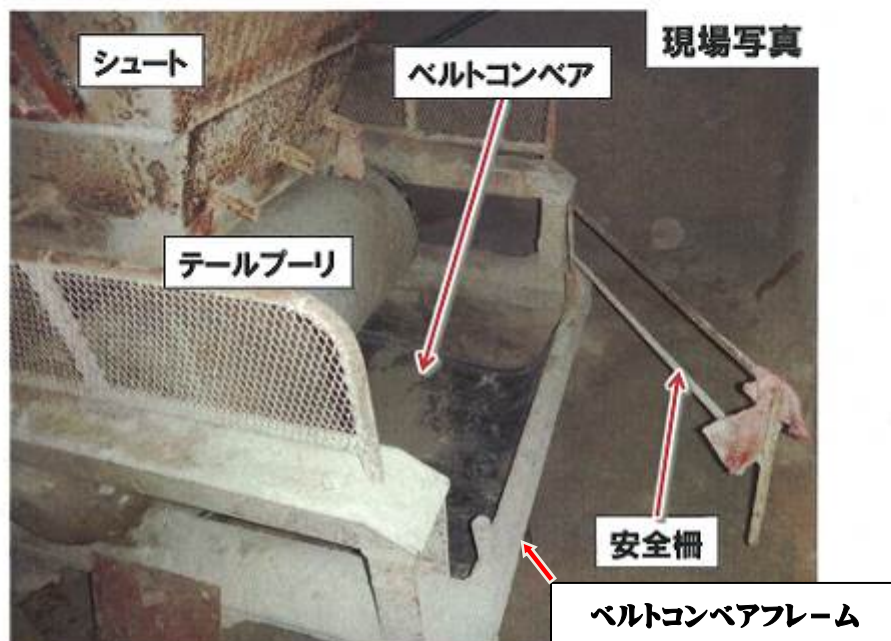
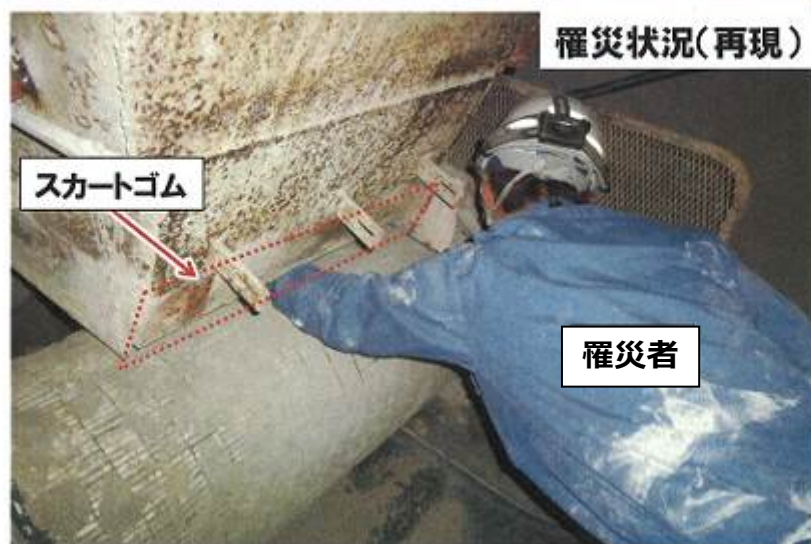
**設備概要 H2ベルトコンベア**  
1,050mmW×42.8mL

\* 罹災者を救出する際、ベルトは切断及びスカートゴムは取り外した

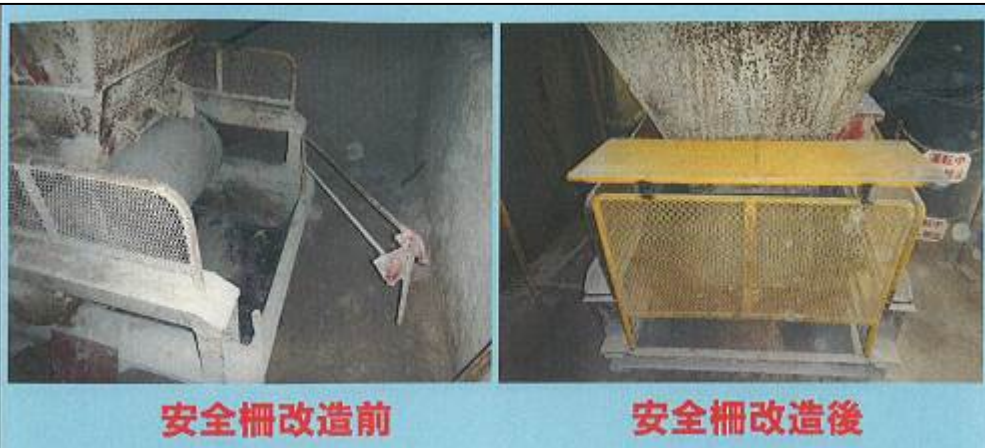
安全柵・照明設備改善状況

安全柵改造前

安全柵改造後

<p><b>【対策】</b></p> <ol style="list-style-type: none"> <li>1. 清掃作業員全員を集めて、緊急職場安全会議を行い、清掃時のルール遵守と手順の再確認をした。また、類似災害防止のために人の感性を向上・維持させる方法を検討し、実施する。(例えば、体感訓練)</li> <li>2. 安全柵の是正及び足元の状況を確認し易くするため、照明設備を設置した。</li> <li>3. 鉱山内全ベルトコンベアについて、安全柵等の安全装置について総点検・確認を実施し、不備があれば1ヶ月以内に是正する。また、今後も定期的に点検を実施する仕組みを構築する。</li> </ol>

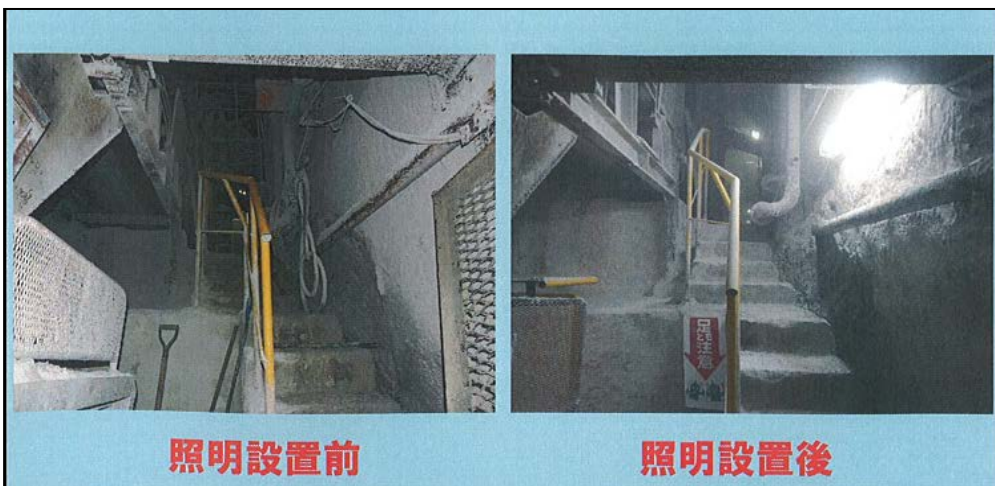
照明設置前

照明設置後
