## 災害等情報（詳報）

鉱種：けい石	鉱山の所在地：栃木県					
災害等の種類： 坑外・墜落	発生日時： 平成29年5月2日(火) 13時55分頃	罹災者数	死	重	軽	計
罹災者 年齢、職種、直轄・請負の別、勤続年数、担当職経験年数： 47歳、プラント作業員、直轄、 勤続年数：20年1ヶ月、担当職経験年数：約17年						
罹災程度：肺挫傷、胸椎骨折、頸骨骨折、洞不全症候群（休業見込日数：130日）						
<b>【概要】</b> <p>13時45分頃、排出ベルトコンベアの駆動用モータのチェーン張り調整を行うため、駆動用モータのスライド作業を罹災者がベルトコンベアの上流側ベルト上に、作業者Aが下流側ベルト上に乗り、2名で作業を開始した。</p> <p>駆動用モータをスライドさせる為の押しボルトを作業者Aが押し込み側へ、罹災者が引き込み側へボルトを回したところ、緩めてあったベルトコンベア下流側の固定ボルトが斜めの状態になり、駆動用モータがスライドできなくなった。</p> <p>作業者Aは、固定ボルト下側のボルトヘッドをメガネレンチで押さえ、罹災者が固定ボルトのナットをラチェットレンチに鉄パイプ（直径3cm×長さ37cm）を接続した状態で緩めようとし、ラチェットレンチを手前側に引いたところ、何らかのはずみで後方に転倒し、約3.6m下の歩廊へ墜落したものと推定される。</p> <p>なお、安全帯は選鉱場に3個備え付けられており、高所作業においては安全帯を使用するよう作業手順書に定められていたが、罹災者及び作業者Aともに使用していなかった。</p>						
<b>【原因】</b> <ul style="list-style-type: none"> <li>○災害発生箇所が片歩廊であり、また、罹災者と共同作業者は、ベルトコンベアのベルト上を足場として認識したため、安全帯を使用しなかった。</li> <li>○管理側においては、高所作業にかかる作業手順を定めて周知していたものの、鉱山労働者の高所作業箇所における安全帯の使用状況について確認を行っていなかった。</li> </ul>						
<b>【対策】</b> <ul style="list-style-type: none"> <li>○類似箇所の抽出の実施及び転落防止設備の設置。</li> <li>○作業手順書の見直し。</li> <li>○安全帯の使用方法の再教育の実施。</li> </ul>

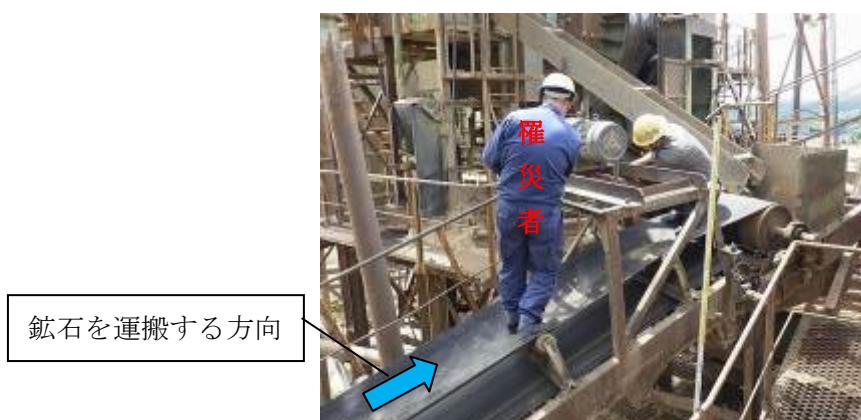
写真① 災害時の作業状況再現

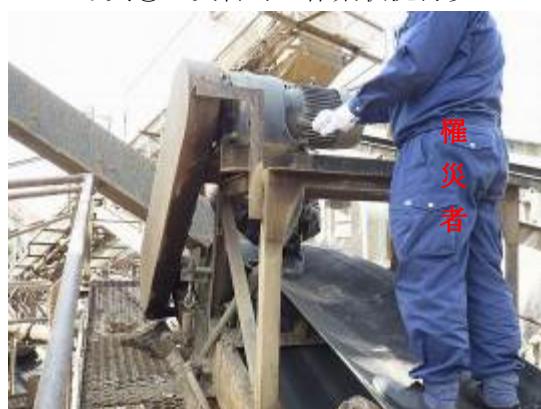
写真② 災害時の作業状況再現

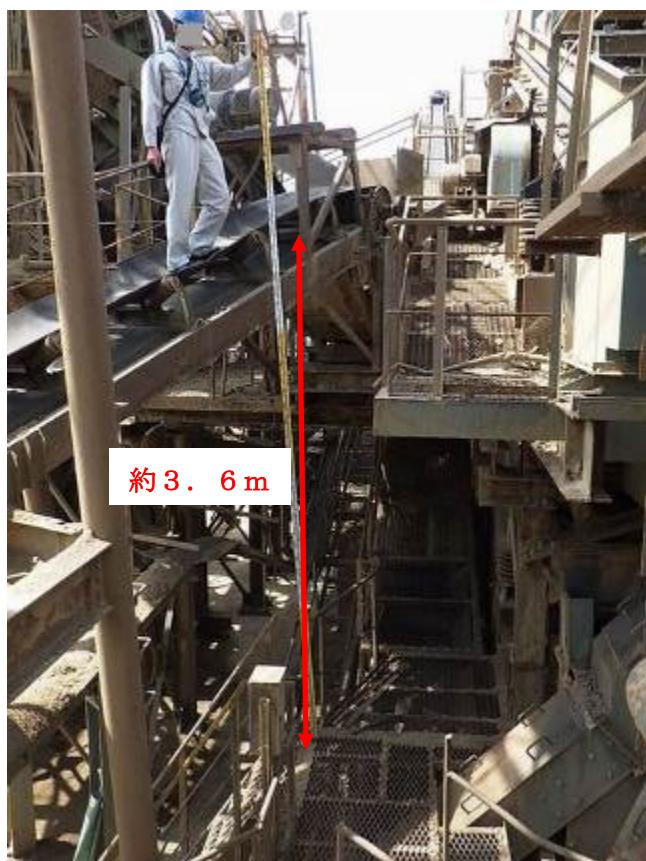
写真③ 災害発生箇所の状況
