災害等情報（詳報）

鉱種：金、けい石	鉱山の所在地：鹿児島県					
災害等の種類：坑外 運搬装置のため（自動車のため）	発生日時： 平成29年8月18日（金） 11時35分頃	罹災者数	死	重	軽	計
罹災者 年齢、職種、直轄・請負の別、勤続年数、担当職経験年数： 58歳、ダンプ運転、請負、勤続年数・担当職経験年数：4ヶ月、 （非鉱山労働者）				(1)		
罹災程度：左手指伸筋腱断裂、第12胸椎破裂骨折、右肺挫傷、両側肋骨骨折、右外傷性血気胸、右手指座創、胸骨骨折(休業見込み3ヶ月)						
<p><b>【概要】</b></p> <p>罹災者は、切羽で発生した剥土（捨石）を10tダンプトラックで集積場へ運搬する作業に従事していた。運搬中、ガス欠でエンストを起こしたため給油を行った。その後エンジンを始動させようとしたが、セルモーターが回らなかったため、専門業者を呼び状態を確認したところ、セルモーターの異常が確認された。罹災者はセルモーター交換には平坦な場所が良いと考え、故障車を牽引するため一旦事務所に戻り、別の10tダンプトラックとワイヤーロープを調達し、同僚作業員に牽引を依頼した。このとき、牽引して移動することは鉱山の責任者には連絡していなかった。集積場入口まで移動し、さらに少し下がったところの広場まで牽引を行っていたところ、広場手前の下り坂で牽引ワイヤーが切れ、エンジン停止によりブレーキが効きにくく、ハンドルが重くなっていた故障車は制御不能となり、カーブを曲がりきれず、土盛り（0.2～0.3m）を越えて崖から転落した。罹災者は、車の天井と運転席に挟まれていたため、同僚作業員が保安管理者に報告し救助隊を要請した。罹災者は救助隊に救出され病院へ搬送された。</p>						
<p><b>【原因】</b></p> <p>① エンジン停止により、ブレーキが効きにくく、ハンドルが重くなっている状態の中でダンプトラックを下り坂で牽引した。</p> <p>② ダンプトラックの整備不良により、エンストとセルモーターの故障が発生した。</p> <p>③ 協力会社の作業において、鉱山との指揮命令系統が明文化されていなかったため、罹災者が独自の判断で牽引作業を行った。</p> <p>④ 鉱山道路の土盛りが技術指針の0.6m以上を満足していなかった。</p>

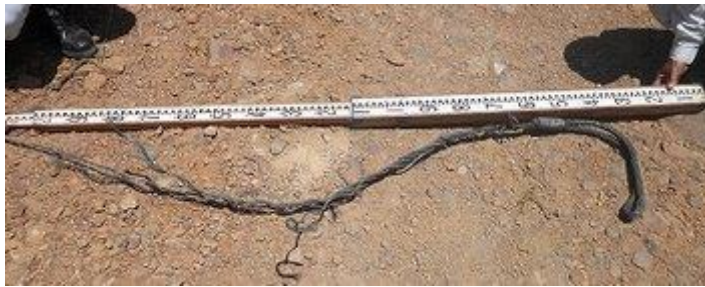
引きちぎられた様に道路に落ちていたワイヤー (約 2.2m)

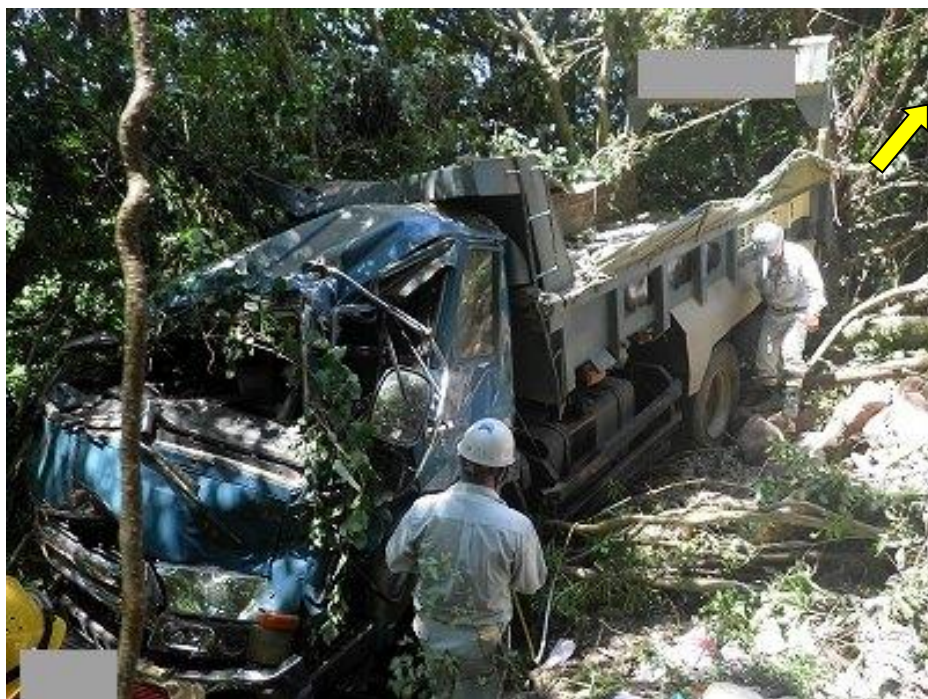
写真③ 全損したトラック

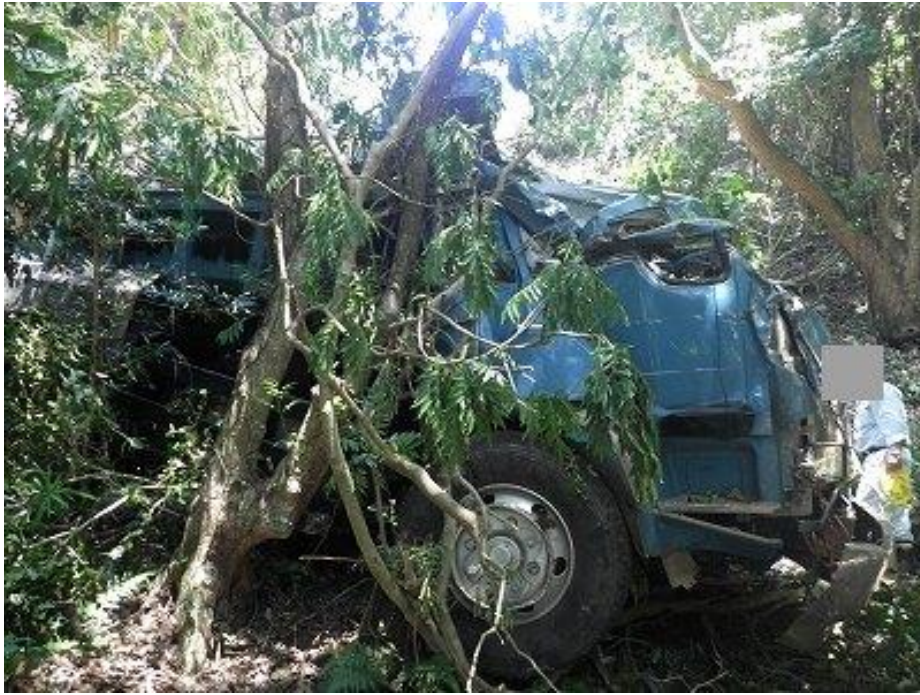
写真④ 全損したトラック
