災害等情報（詳報）

鉱種：石灰石	鉱山(附属施設)の所在地：高知県					
災害等の種類：坑外・火災	発生日時： 平成29年9月21日(木) 9時20分頃	罹災者数	死	重	軽	計
			—	—	—	0
罹災者 氏名、年齢、職種、直轄・請負の別、勤続年数、担当職経験年数： 罹災者なし						
罹災程度： —						
<p>【概要】</p> <p>災害当日の朝8時25分（朝礼ミーティング後）、穿孔機運転員Aは穿孔機の始業点検を実施し、異常がないことを確認後、穿孔場所（採掘切羽東側400mLベンチ）に移動した。</p> <p>8時50分頃、同運転員Aは作業を開始し、2孔目を1m程度穿孔後、抵抗線の厚みを確認するため穿孔を止め、エンジン回転数を維持した状態で穿孔機のキャビンから降りた。同運転員Aの話では、キャビンから降りる際、圧力系統の異常、異音、異臭は認められなかった。同運転員Aは、計測棒を取り、抵抗線を測るため、穿孔機前方へ移動した。9時16分頃炎が上がる音を聞いて振り返ったところ、穿孔機キャビン後方から火柱が上がっていた。初期消火をしようとしたが、火勢が強かったため途中で断念した。</p> <p>なお、当該穿孔場所の下部切羽で作業中の油圧ショベル運転員Bも同時刻、穿孔機から出火していることを発見。火災発生を作業責任者Cに無線で連絡した。</p> <p>無線連絡を受けた作業責任者Cは、作業を中断し、出火した穿孔機に向かうとともに、消火器を持って出火現場へ集合するよう鉱山全域へ無線連絡した。</p> <p>9時19分頃、出火現場に到着した作業責任者Cは、出火した穿孔機を見て、初期消火は困難と判断。鉱山事務所（鉱業課長D）へ消火要請を行い、出火現場に居合わせた者は消火活動を断念し、全員、安全な場所に退避した。</p> <p>9時20分頃、鉱業課長Dは市の消防局に通報するとともに、鉱山操業を中断させ、保安要員を現場に残し、他の作業者を安全な場所へ退避させた。</p> <p>9時50分頃、消防局の消防車（4台）が現場到着し消火活動を開始し、11時15分鎮火した。鎮火後、消防は現場で実況見分を実施したが、出火原因、出火元の特定には至らなかった。</p> <p>後日、メーカー、消防による調査が実施された。</p>

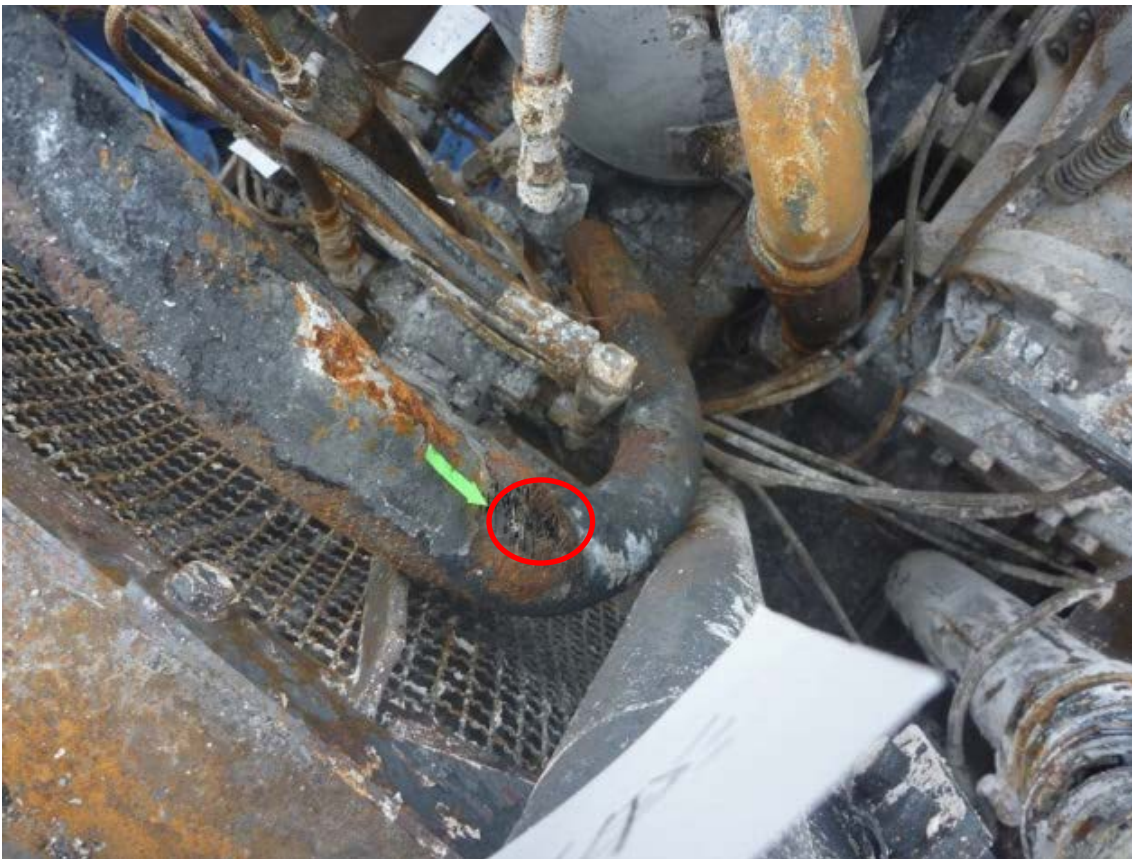
<p>【原因】</p> <p>後日実施されたメーカー、消防による原因究明のための分解調査及びメーカーの調査報告によれば、穿孔機エンジンルーム後方に設置されているコンプレッサオイルクーラからコンプレッサオイルタンクに戻るオイルホースに、内側から外側に向けて破裂痕が見つかったことから、出火原因は次のとおりと推定された。</p> <p>オイルホース内を流れるコンプレッサオイルは加圧されており、オイルホースが破裂した際、ミスト状のオイルがエンジンルーム内に広がった。</p>

穿孔機エンジンルームはラジエータファンによって冷却のため外気を吸い込む構造であり、吸い込まれた外気はエンジンルーム天板の通気口から排気されるため、ミスト状に広がったオイルが通気によってエンジン部等に拡散し、エンジン部等の高熱部分によって着火した。

穿孔機のエンジンは稼働したままの状態であったため、エンジンルーム内に加圧されたコンプレッサオイルが引き続きミスト状に噴霧されたため、広範囲に強い火勢が広がった。

コンプレッサオイルホース（矢印の先の赤枠内に裂孔）

① ホースカバーによる保護

原因と推定されるオイルホース部及び同様のリスクが高いオイルホースについて、耐摩耗性に優れ、また、オイルホース破損時にオイルの飛散防止効果があるホースカバーで保護する。なお、ホースカバーの交換時期はオイルホースと同時期とする。
