災害等情報（詳報）

| 鉱 種： 石灰石 | 鉱山の所在地： 岡山県 | | | | | |
| 災害等の種類：<br>(坑外)発破又は火薬類のため | 発生日時：<br>平成30年1月29日(月)<br>16時00分頃 | 罹<br>災<br>者<br>数 | 死<br><br>— | 重<br><br>— | 軽<br><br>— | 計<br><br>— |

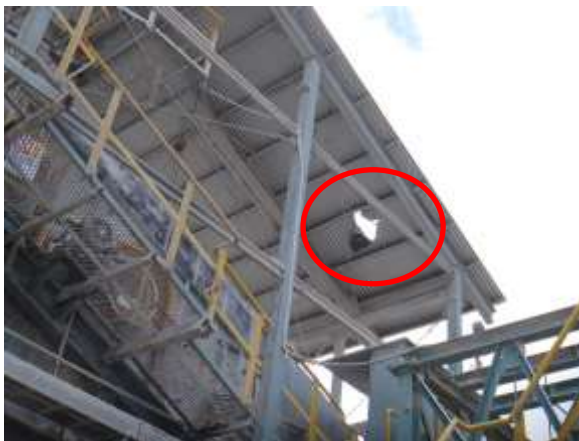
| <p>朝8時のミーティングにおいて、発破予定箇所、発破時間及び退避箇所を周知し、8時30分頃に担当スタッフ及び装薬担当で露天採掘場内の399mL切羽の発破箇所の発破孔を選定・マーキングをした。13時頃に穿孔が終了し、13時30分頃から15時頃まで装薬を行った。16時頃、発破(穿孔長7.5m×9孔、いずれも縦孔)を行ったところ、異常音があった。</p> <p>その後、採鉱詰所に駐車してあった協力会社社員の車両3台破損、第2プラントの1次スクリーン建屋貫通等の物損の報告があり、飛石の発生を確認した。社有地内を確認したところ、鉱石が南東方向に飛散し、最長水平飛距離は約410mであった。</p> | | | | | | |
| <p>【原因】</p> <p>L型部分のベンチ発破を行う際、発破孔の設定時に孔口で最小抵抗線及び孔間隔を確認していたが、孔尻の推定位置は確認不足であったため、孔尻の穴間隔が狭くなり、飛石が発生したものと考えられる。</p> | | | | | | |

プラントの1次スクリーン建屋屋根破損(○印)

| <p>【対策】</p> <ol style="list-style-type: none"> <li>1. 発破作業に関する作業標準書の見直し。(発破設計・穿孔・装薬における注意事項及び確認手順、記録方法)</li> <li>2. 発破時の退避及び警戒方法に関する作業手順書の見直し。(具体的な退避及び警戒方法等を明記)</li> <li>3. 発破関連作業の再教育を実施する。</li> </ol> | | | | | | |

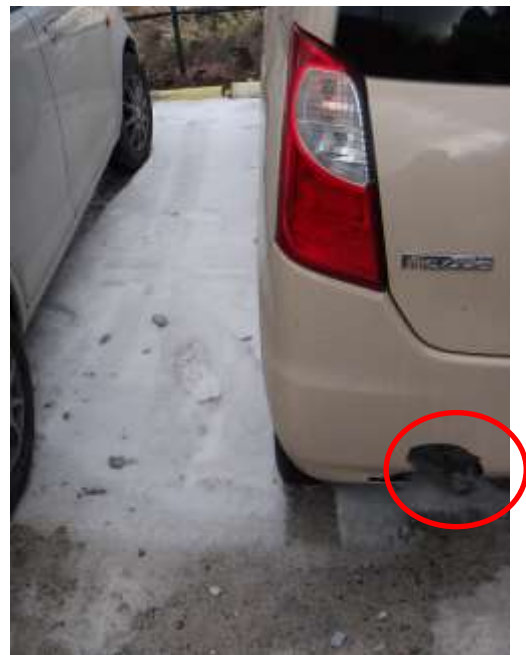
車両(バンパー)破損状況(○印)
