災害等情報 (詳報)

鉱 種:ろう石	鉱山の所在地: 岡山県					
災害等の種類:	発生日時:	罹災者数	死	重	軽	盐
坑外:墜落	平成30年5月7日(月) 14時10分頃			1		1

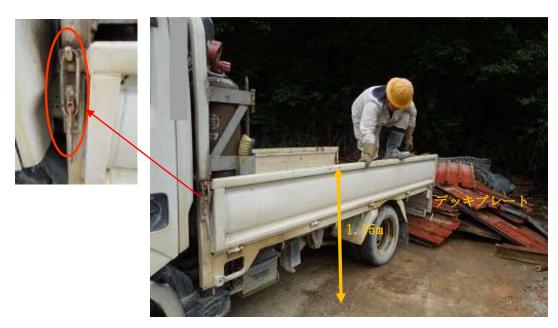
14 時 10 分頃、共同作業者と共に小型トラック(1.5t)をスクラップ置き場内へバックで駐車した。リアゲートを開けた後、作業員 A は荷台に上がり下にいる共同作業者にデッキプレートを手渡ししながら荷台右半分を降ろした。その後、交代することになり、作業員 A はリアゲート側がデッキプレートで塞がっていたため、側面から降りようと左側面ゲートに右手、左足を乗せ飛び降りようと体重を掛けた瞬間、側面ゲートのキャッチが外れゲートが倒れると共に地面に墜落した。

【荷台から降りようと側面ゲートの上面に左足、右手を乗せ体重を掛けた】

また、操作マニュアル「4tダンプトラック」「小型トラック」に、荷台から昇降する場合は、必ず3点支持でゆっくりと確実に行うこと(飛び降り禁止)を追記した。

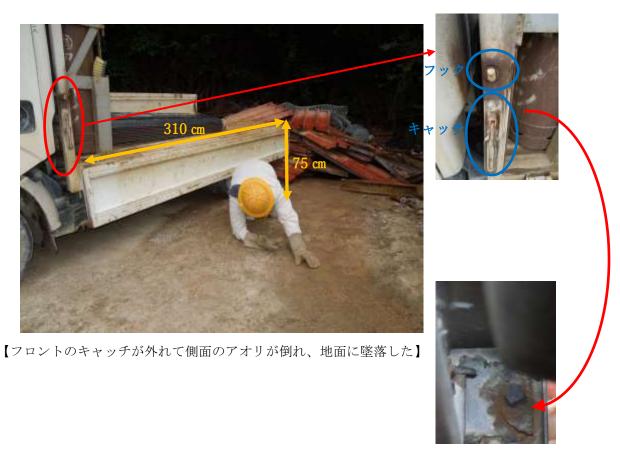
- 1. 荷台から降りる際に、ステップに足を掛けて降りるあるいは側面ゲートを開けて降りることを行わず、高さはないと安易に飛び降りたこと。
- 2. キャッチに不具合(ガタツキ)があったこと及び借りてきた小型トラック(1.5t) であったため、キャッチに不具合があることを認識していなかったこと。
- 3. 小型トラック(1.5t)の担当班は、キャッチの不具合を把握していたが、作業に 支障がないとそのまま使用していたこと。

【フック裏側の溶接部が腐食しガタ ツキがあった状態であった】

荷台の不具合について、判定基準を設ける。基準を満たさない場合はただちに保安 統括者又は保安管理者に報告する。

朝礼時に車両の不具合情報を報告し、使用しないよう注意喚起を行う。 さらに、不具合情報のある車両については、作業者が使用できないようにキーを 抜いて、保安統括者もしくは保安管理者が修理完了まで厳重に保管する。
