災害等情報（詳報）

鉱種：石灰石	鉱山の所在地：大分県					
災害等の種類： 坑外・運搬装置のため（ベルトコンベア）	発生日時： 平成30年5月10日（木） 18時30分頃	罹災者数	死	重	軽	計
				1		1
罹災者 年齢、職種、直轄・請負の別、勤続年数、うち担当職経験年数： 20歳、オペレーター、請負、勤続年数3年、担当職経験年数2年1か月						
罹災程度：左腓骨骨幹部骨折、左三角靭帯損傷、左遠位脛腓関節脱臼、左距骨骨折 （休業見込日数：1ヶ月）						
<p><b>【概要】</b></p> <ul style="list-style-type: none"> <li>・災害発生箇所は、立坑近傍に設置している破砕設備であり、7つのベルトコンベア（以下BC）を経て、立坑に石灰石等を投入する設備である。</li> <li>・災害当日1方（勤務時間7:00～15:00）で試験的に粘土混じりの鉱石を処理したところ、BCの各種替え箇所において多くの居付き（シュート壁にこびり付く粘土等）が発生したため2方（勤務時間14:20～22:20）において居付き除去作業を実施することとなった。</li> <li>・通常2名1組で当該作業を実施するところ、作業量が多いために応援を要請し、2～3名2班で下流側から居付き落としを実施し、下流BCを稼働させながら居付きを立坑投入処理していた。</li> <li>・最上流部のNO.1BCヘッド部の居付きを落としていたところ、シュート内が満杯になったため、作業員A（罹災者）はシュート内に入り、NO.2テール部落口の溜まった居付きを手作業にて自分の後方（下流側）に送っていた。</li> <li>・一方、NO.2BCヘッド部で居付き除去作業を実施していた作業員BとCは、当該作業が終了したので下流のNO.3BCを稼働させて居付きを後方に送り処理しようとした。その際、作業員Bが誤ってNO.2BCのスイッチを入れたため、NO.2BCが稼働した。この時、スイッチを入れてすぐ「止める」という声が聞こえたので、作業員Bはすぐに停止ボタンを押した。</li> <li>・この間、NO.2BCテール部のシュート内で作業していた作業員Aは急にBCが動いたので、体制を崩し、掻き込んだ居付きの上で、右足を伸ばし、左足は曲げたまま、うつ伏せの状態の後方に流され、BCの覆いが狭くなっている部分（天端鉄板部）に左足を引っ掛け罹災した。</li> <li>・ベルト停止後、罹災者は自力で這って作業箇所まで戻り、他の作業員によりシュート内部から救出された。このとき、罹災者が「左足が痛い」と言ったため、病院へ搬送した。</li> </ul>

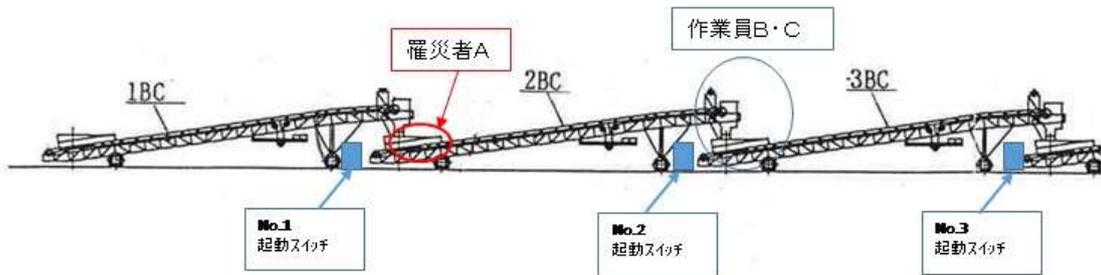
NO. 1～3BCとBCスイッチの位置関係概念図

<p><b>【原因】</b></p> <ul style="list-style-type: none"> <li>○居付き除去作業の手順書は定めていたが、複数の作業班で実施する共同作業については定めていなかった。</li> <li>○起動時の安全確認について作業手順が不十分であった。</li> <li>○オペレーターが誤ってNo.3BCを稼働させるところ、No.2BCのスイッチを入れた。</li> <li>○当該コンベアに対応する操作盤が分かりづらかった。</li> </ul>
