## 災害等情報（詳報）

| 鉱 種：石灰石 | 鉱山の所在地：福岡県 | | | | | |
| 災害等の種類：<br>坑外：機械のため | 発生日時：<br>平成30年5月22日（火）<br>13時40分頃 | 罹<br>災<br>者<br>数 | 死 | 重 | 軽 | 計 |

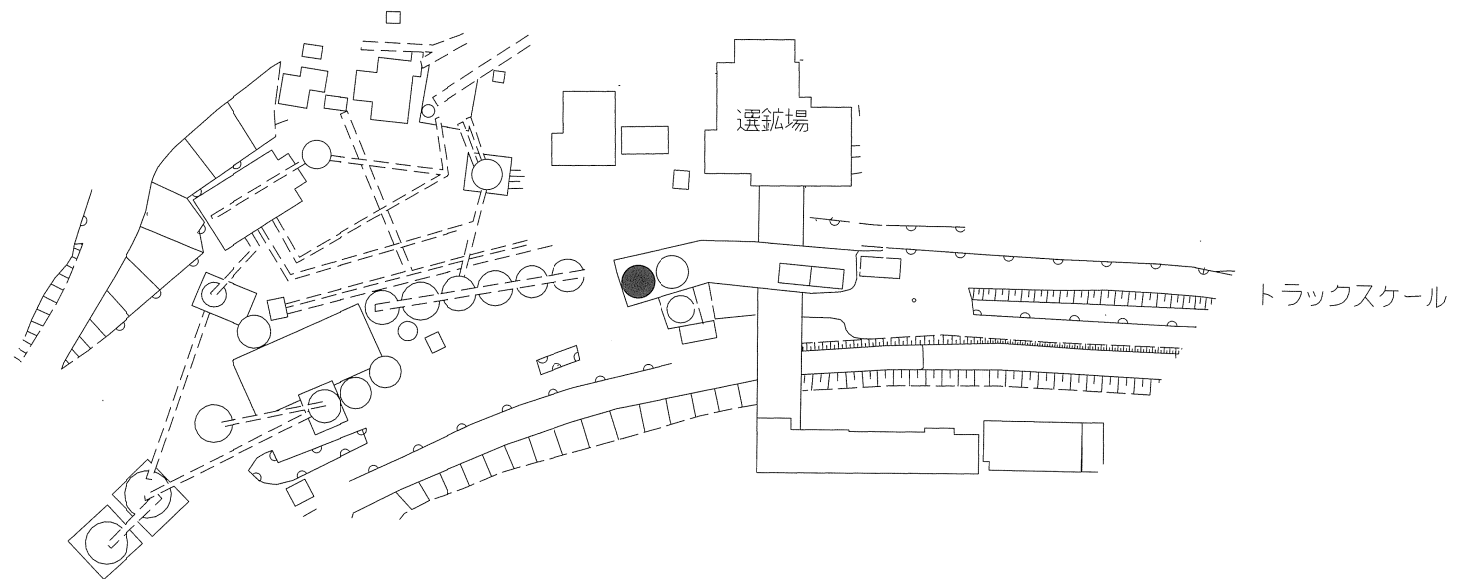
## 位置図

●が災害発生箇所の碎砂タンク

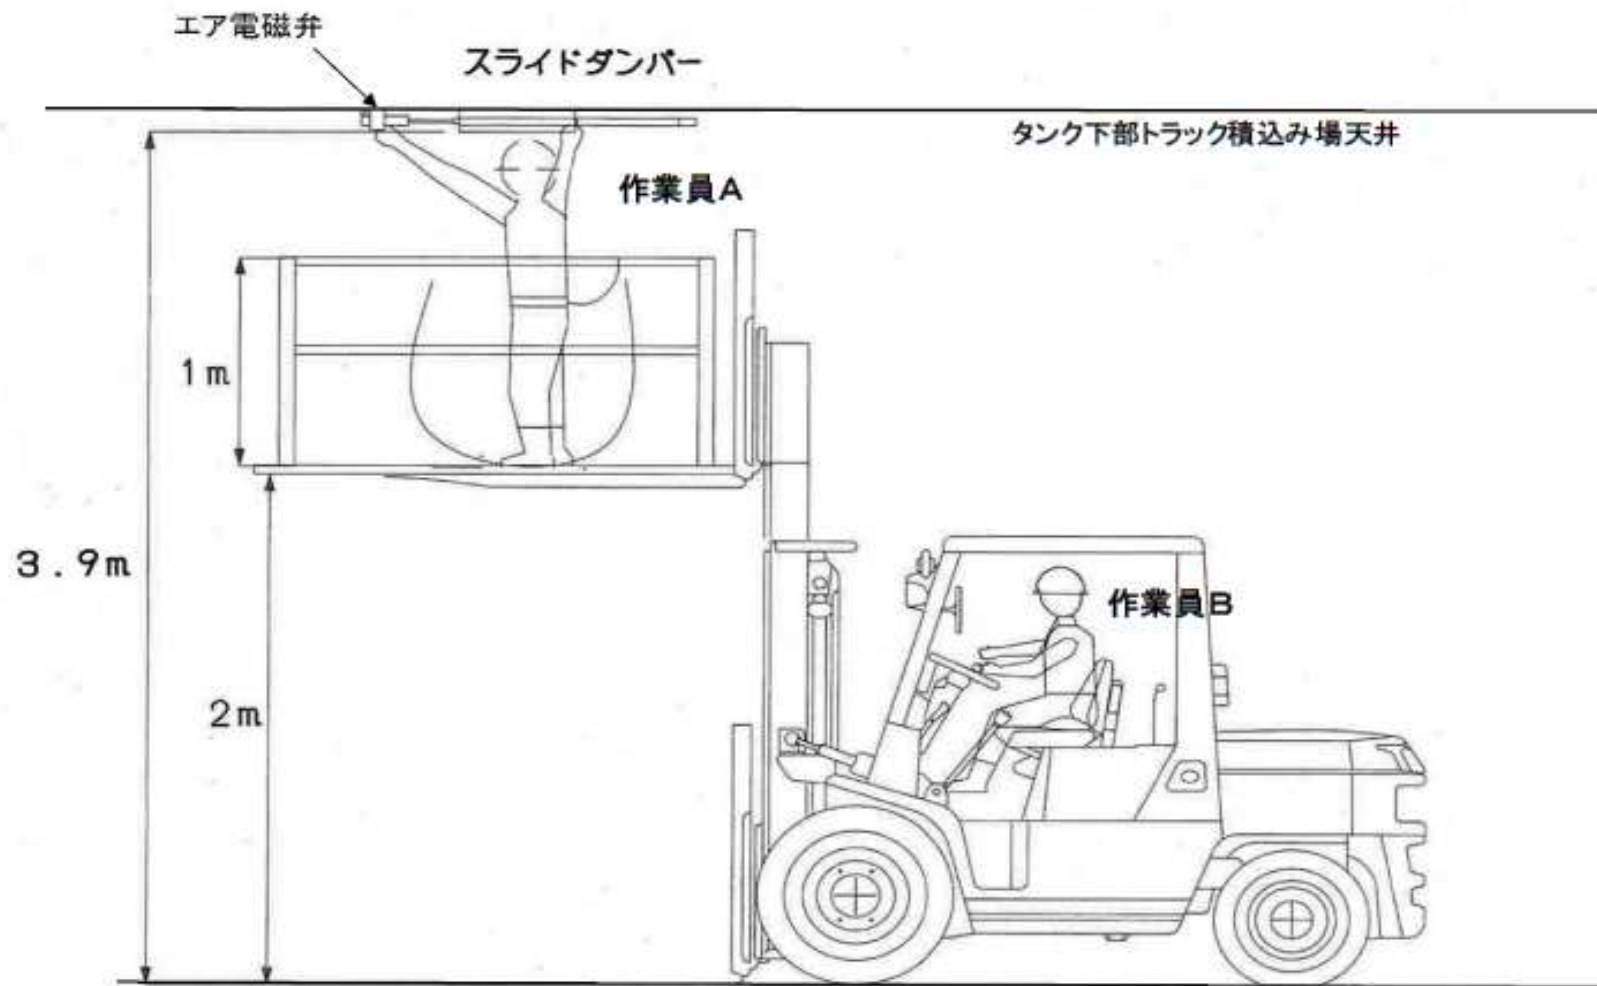
## 罹災時略図

| <p><b>【概要】</b></p> <p>作業員A（罹災者）は、作業員B（主任）と砕砂タンクの下部のトラック積込み場で、小分け出荷のためのフレコンバックへの詰込み作業をしていた。</p> <p>作業は、同タンク下部の抜出口の位置が、高所（2m以上）であるため、フォークリフトのフォーク部に取付けた専用作業台（墜落防止用の手すりの付いた特製パレット）に1トフレコンバッグを乗せ、「安全作業基準」により、安全帯を付けた作業員Aが同作業台上で、タンク下部の抜出口付近にフレコンバッグの中袋口を右手で押し当てながら、詰込むもの。（作業員Bはフォークリフトの運転席で待機。）</p> <p>しかし、災害時の作業は、通常使用しているタンクが空であったため、隣接する別のタンクから行っていた。</p> <p>作業員Aは、砕砂をフレコンバッグに落とす際、左手で抜出口に設置しているダンパー（スライド可動はエアを電磁弁で操作する方式）の開閉操作を行った。通常時は天井から吊り下げられた専用の開閉操作用のリモコンを用いるが、隣接するタンクにはそのようなリモコンがなかったため、エア電磁弁付近にあるつまみを用いて開閉操作を行った。</p> <p>その時、抜出口付近でフレコンバッグの中袋を押さえるため添えていた右手の人差し指をスライド部で挟んで罹災した。（当該ダンパーは、通常作業時のダンパーのスライド可動方向とは逆向きであった。）</p> <p>なお、この通常と異なるタンクの抜出口で作業をしたのは、今回が初めてであった。</p> <p>また、電磁弁の位置の関係上、作業時には開閉操作を左手で行い、右手はフレコン中袋を抜出口から外れないよう押し付ける必要があるため、両腕が広がり、作業的に余裕がない体勢になったことも要因と推測される。</p> | | | | | | |

| <p><b>【対策】</b></p> <p>○当該フレコン詰め作業を廃止。</p> <p>なお、災害発生後から上記作業廃止までの間については、以下のとおり対応し、安全対策を講じた。</p> <ul style="list-style-type: none"> <li>・専用作業箇所以外ではフレコン詰め作業を行わない。</li> <li>・抜出口に補助シュートを取付け、作業は地上で行う。その際は、トラックで使用しているリモコンから操作する。</li> <li>・現況調査を行い、これを踏まえて、「フレコン詰め作業 S-55」を作成し、保安委員会に諮り、制定。</li> </ul> <p>○上記の基準を「安全作業基準」に追加し、労働者全員に周知。</p> |

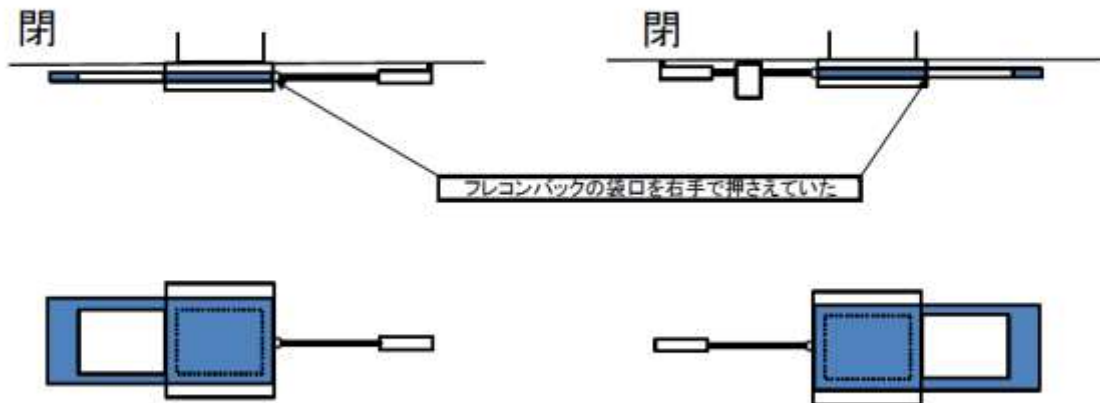
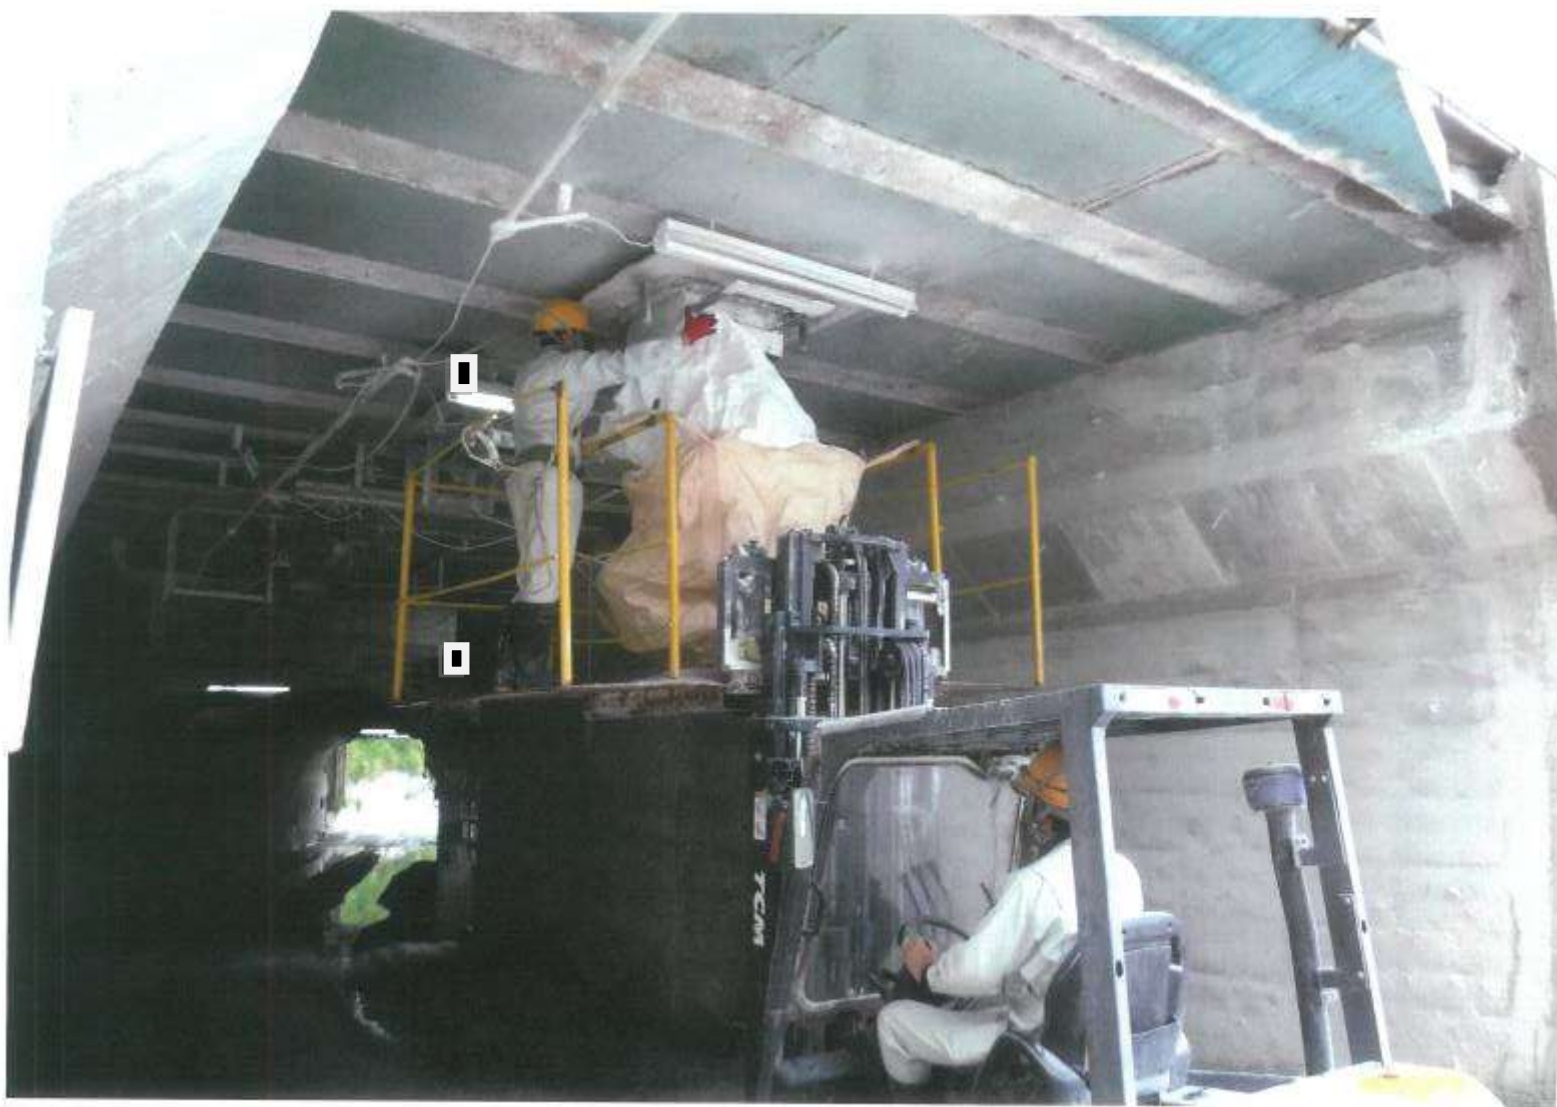
## 通常作業時と罹災時のスライドダンパーの設置状況

| <p>①開閉リモコン; 通常の作業箇所では天井から専用のリモコンがあるが、他と同様に今回の作業箇所にはフレコン詰め専用リモコンは設けていない。このため、開閉操作するには、エアの電磁弁を直接操作するしかなかった。</p> <p>②ダンパースライド可動部; スライド部の向きが通常使用する作業箇所と今回の作業箇所とは逆向きになっており、作業前にダンパーのスライド方向を確認していれば、右手を罹災することは無かったと思われる。</p> |

通常使用時と災害発生時のスライドダンパーの構造は同じであるが、ダンパーのスライド方向が逆となっている。
