災害等情報（詳報）

鉱種：金、銀		鉱山の所在地：鹿児島県				
災害等の種類： 坑内；工具のため	発生日時： 平成30年6月12日（火） 9時00分頃	罹災者数	死	重	軽	計
				1		1
罹災者 年齢、職種、直轄・請負の別、勤続年数、うち担当職経験年数： 30歳、直轄作業員、直轄、勤続年数9年、担当職経験年数9年						
罹災程度： 右手掌部高圧注入損傷（約1ヶ月の休業）						
<p>【概要】</p> <p>重機の整備担当の作業員 A（罹災者）は、作業員 B と 2 名でパワーショベルのバケットシリンダ油圧ホースの交換を坑内現場にて実施したが、試運転中アームシリンダー一部で異音が生じたため、グリスアップ作業を行った。</p> <p>重機のグリスニップルに手動式グリスガン（全長 368mm、質量 1.3kg）のグリスホースの先端（ロック機構付き）を取付け、作業員 B がグリスガンを操作した。今回、狭く奥まった位置にグリスニップルが下向きについていたので、グリスホースが外れないように、作業員 A は両手でグリスホースを持ちながら、作業員 B がグリスを注入するポンピングを行った。</p> <p>重機のアームシリンダー側のグリスの通りが閉塞気味であったが、これまでの経験から、通常より少し力を入れて圧入し続けようと思い、今回も同様に圧入を続けたところ、グリスホースの根元部でピンホールが開き、噴き出たグリスが、作業員 A の手袋を貫通し、右手の手のひら小指の付け根付近を負傷させた。このとき、作業員 A はゴム手袋と軍手を重ねて着用していた。</p> <p>なお、取扱説明書の仕様では、グリスガンの最大圧力：50MPa、グリスホースは、常用圧力：21MPa、使用制限圧力：35MPa、破壊圧力：82MPa となっている。</p>						
<p>【原因】</p> <ol style="list-style-type: none"> グリスアップにかかる作業手順は定めていたが、以下のグリスガン使用方法について定めがなかった。 <ol style="list-style-type: none"> 軍手内部に薄手のゴム手袋を着用していたが、取扱説明書にある、着用すべき革手袋などの厚手の保護手袋を使用していなかった。 給脂時に高圧となる手動式グリスガンのグリスホース部に手を添えていた。 閉塞気味でグリスが注入されにくい状況であったが、無理に押し込んだ。 手動式グリスガンの点検管理が不十分。 <ol style="list-style-type: none"> 取扱説明書でグリスホースは 2 年毎の交換が推奨されていたが、定期の交換がなされていなかった。 社内にグリスホースの点検や交換について取決めがなかった。 グリスホースがくびれて形状変形していることに気

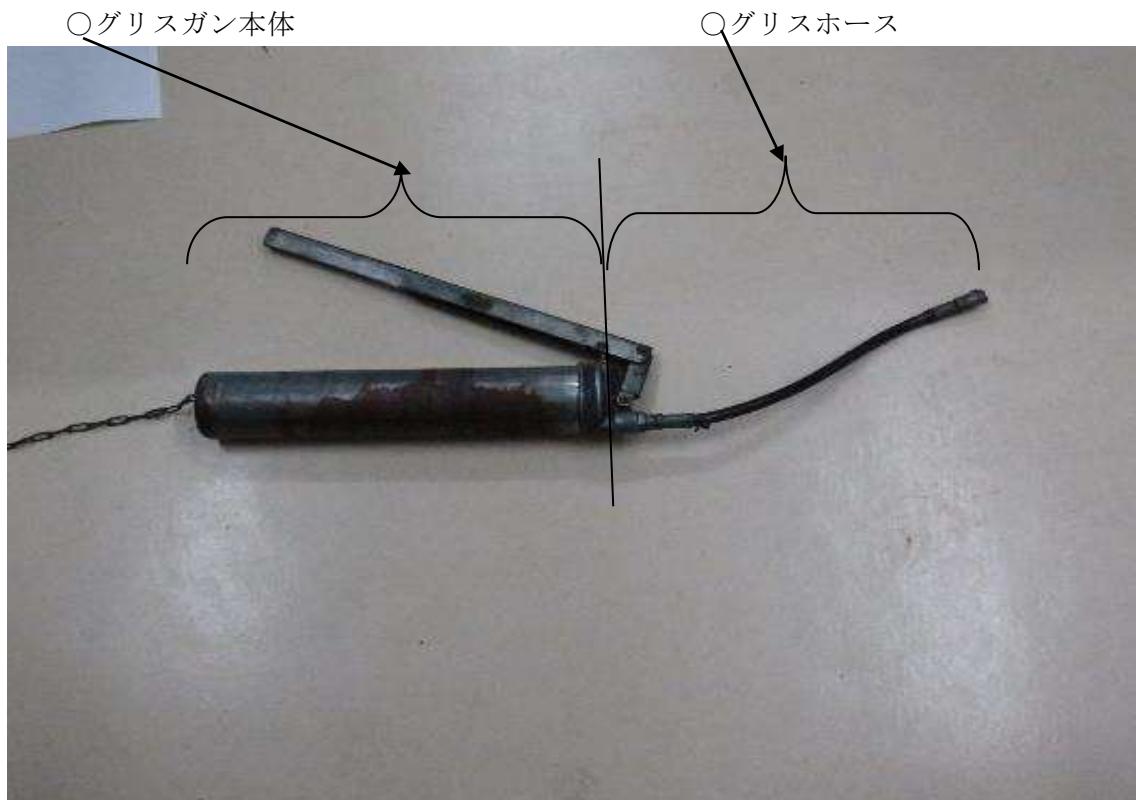
Fig.1 ハンドグリスガン

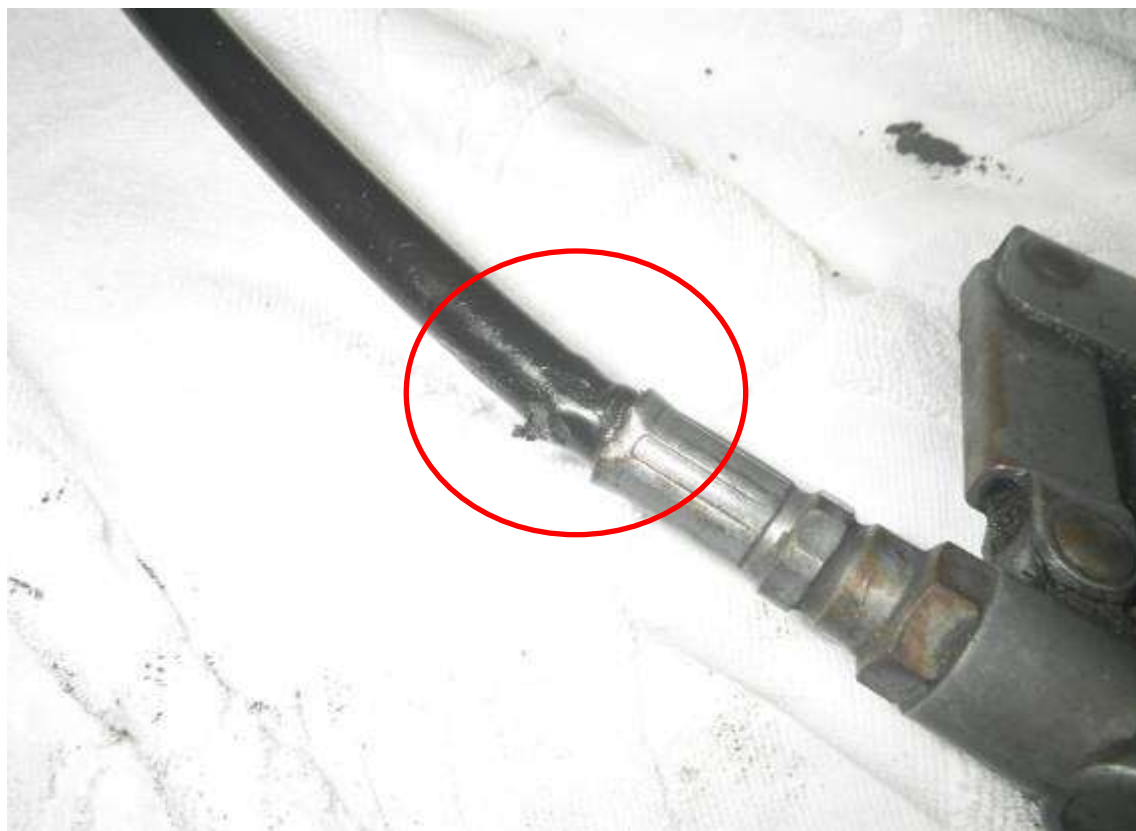
- 1) 手動式グリスガンの最大圧力とグリスホースの常用圧力についての知識がなかった。
- 2) グリスホースが破裂する可能性があることを考えなかった。

Fig.2 グリスホース根元のピンホール発生箇所

- 1) 各課管理者が全山一斉点検スケジュールに従って、毎年手動式グリスガン一斉点検を行う。またグリスホースは2年毎に交換する。
- 2) 点検結果は各課管理者が報告書にて報告する。
- 3) グリスガンには個番を付けて管理し、点検漏れを防ぐ。

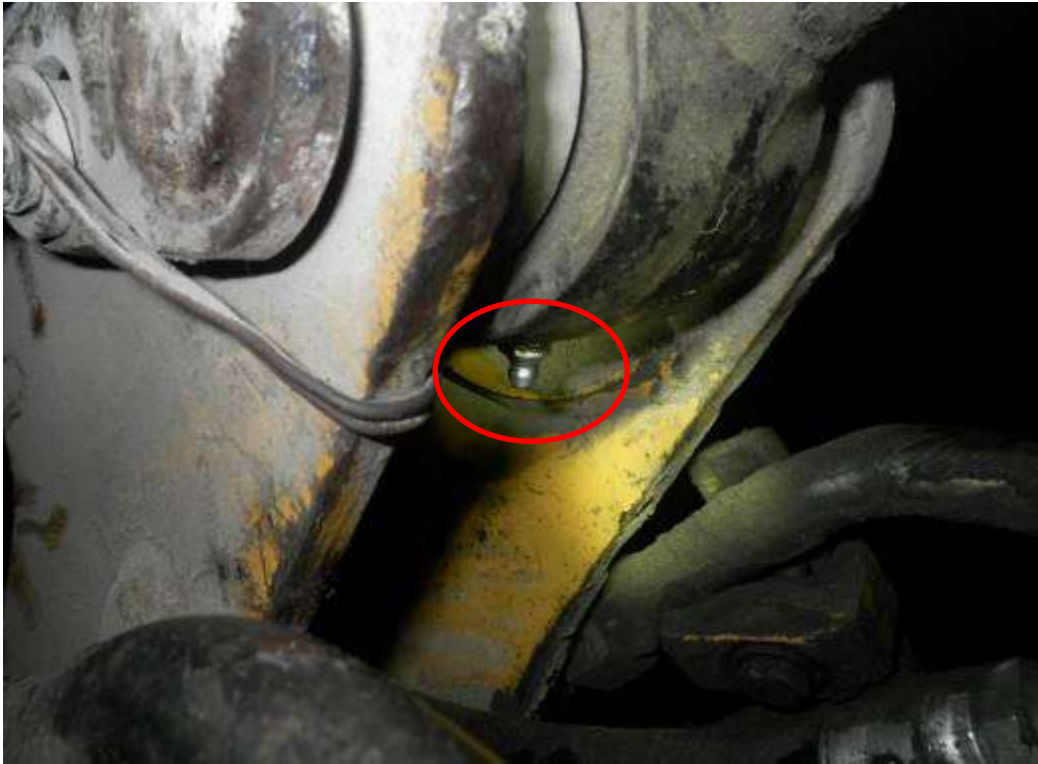
Fig4. グリスニップル

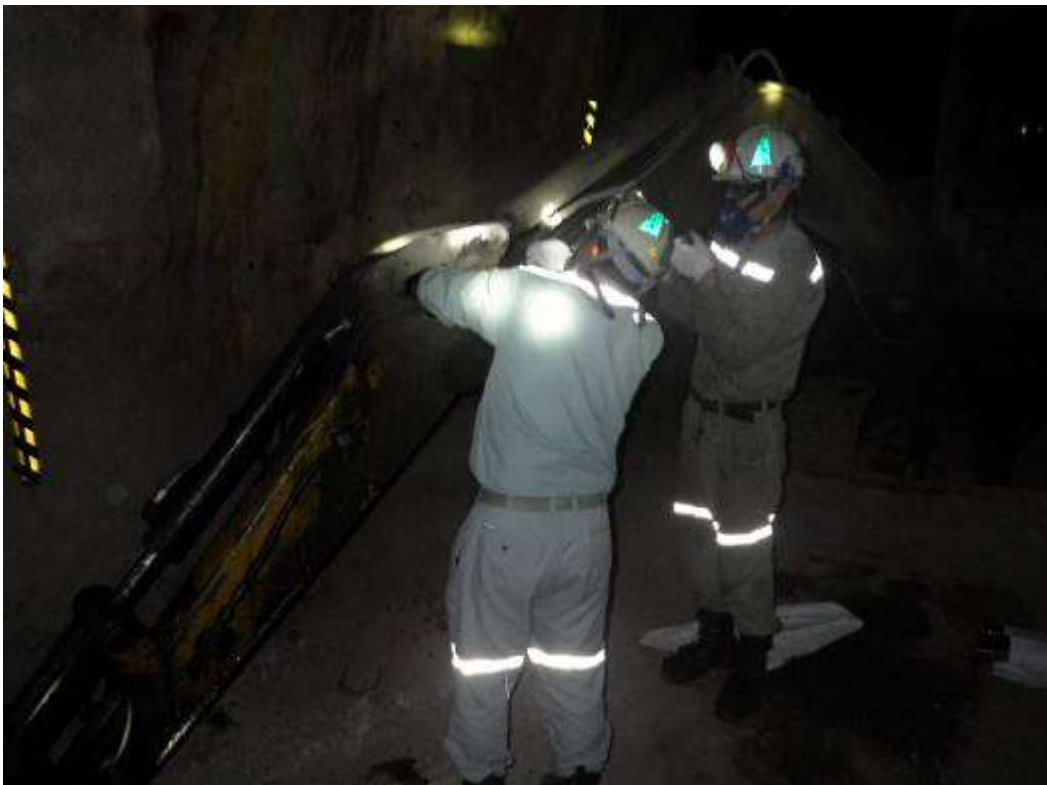
Fig.5 作業再現状況（罹災者（左側）と作業員B（右側））

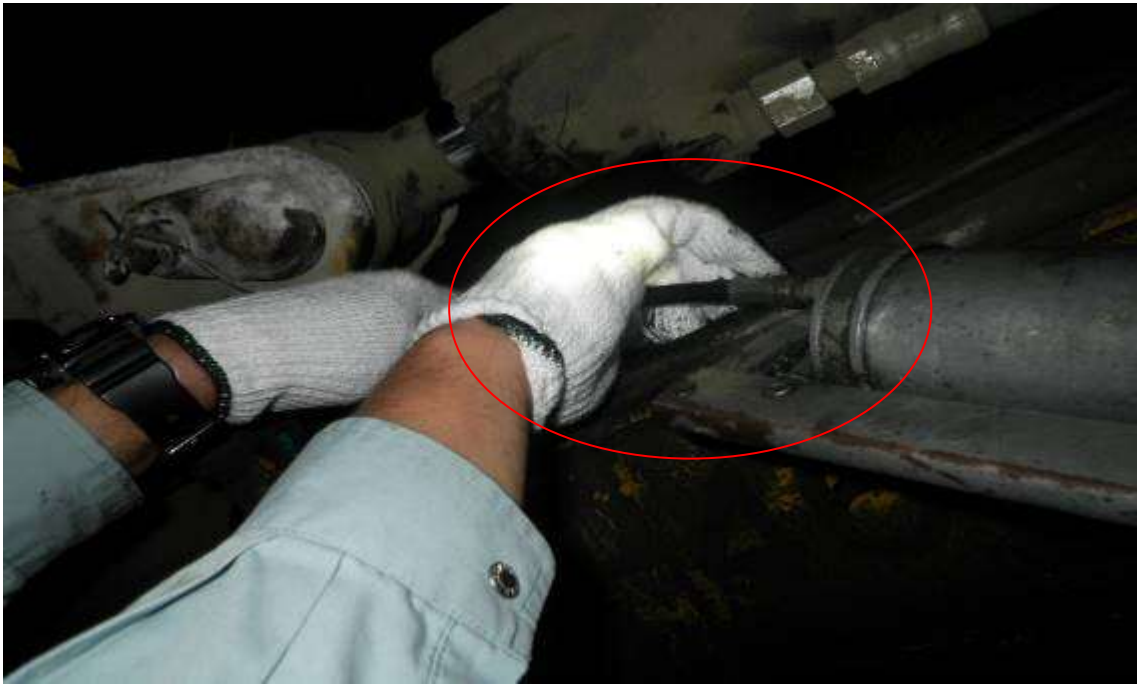
Fig.6 作業再現状況（罹災者とグリスホース）

- 1) 使用前に手動式グリスガンとグリスホースを点検する。
- 2) 保護眼鏡、厚手の手袋（革手袋等）を着用する。
- 3) 給脂時にグリスホースに手を添えない。
- 4) ポンプアップしてもグリスが入らない場合は、無理に注入せずに、状況を重機整備担当又は工作担当に報告する。

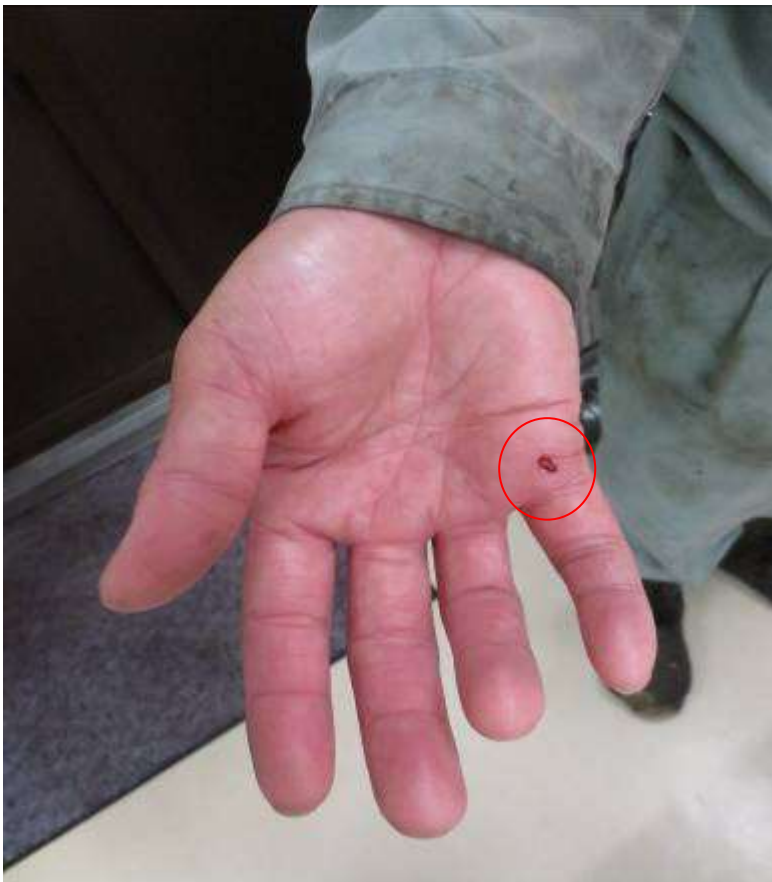
Fig.7 罹災直後の状況（右手のひら小指付け根を負傷）
