災害等情報(詳報)

鉱種:石灰石	鉱山の所在地: 山口県					
災害等の種類:坑外	発生日時: 平成30年8月7日(火) 5時50分頃	罹災者数	死	重	軽	計
運搬装置のため(コンベアのため)			—	1	—	1
罹災者(年齢、職種、直轄・請負の別、勤続年数、うち担当職経験年数) 25歳、焼成課員、直轄、勤続年数:11ヶ月、担当職経験年数:11ヶ月						
罹災程度:右腕上腕腕骨・橈骨・尺骨骨折(休業見込み:約3ヶ月)						
<b>【概要】</b>						
<p>0時00分頃 作業員A(罹災者)は作業員Bと操作室で、前直作業員との引き継ぎを行ったのち、焼成課設備における操作室での監視業務及び巡視点検業務に従事した。</p> <p>3時00分頃 作業員Aはタンカル設備において、前直作業員から伝達された製品の切替作業を行い、切替作業2時間後にサンプル採取を行うことになっていた。</p> <p>5時30分頃 作業員Aは操作室からサンプル採取のため、タンカル設備へ移動し、サンプル採取を行う前にタンカル設備の巡視を行っていたところ、計量ベルトコンベアのベルト(巾 600mm)の片寄りを発見した。</p> <p>作業員Aはテール部巻き込まれ防止カバーを取り外し、計量ベルトコンベアを動かしたままベルトコンベアテール部で、工具を使って軸受け固定ボルトを緩め、軸受け調整ボルトを回し、ベルトの片寄り調整を開始した。</p> <p>5時50分頃 調整がうまくいかず、ベルトが偏りすぎ、ベルトから原料が帰りベルトに落ちたため、咄嗟にベルトに落ちた原料を右手で払いのけようとした際、誤ってテールプーリーとベルトの間に右腕を挟まれ罹災した。</p> <p>作業員Aは操作室にいた作業員Bに罹災したことを携帯電話で連絡したが、作業員Bは室内の音で話しが聞きとれなかったため、現場に赴いたところ、計量ベルトコンベアから離れたところで、床に倒れている作業員Aを発見した。</p>						
<b>【原因】</b>						
<ol style="list-style-type: none"> <li>1. ベルト片寄り調整をベルトコンベア運転中に行った。</li> <li>2. 軸受け調整ボルトを回す際に、工具がベルトコンベアテール部に取り付けられた巻き込まれ防止カバーに当たりボルトを回せないため、巻き込まれ防止カバーを取り外し作業を行った。</li> <li>3. ベルト調整(片寄り)の作業手順書がなく、OJTのみでベルトコンベアの片寄り調整方法を修得していた。</li> <li>4. 平成30年6月ベルト交換後、頻繁にベルト片寄り調整作業が行われていた状態を保安統括者等に報告していなかった。</li> <li>5. ベルトが片寄りしても、ベルト片寄り検知器が作動しなかった

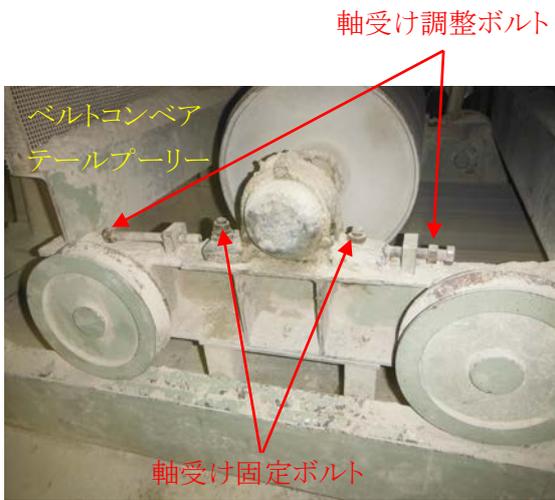
ベルト片寄り調整

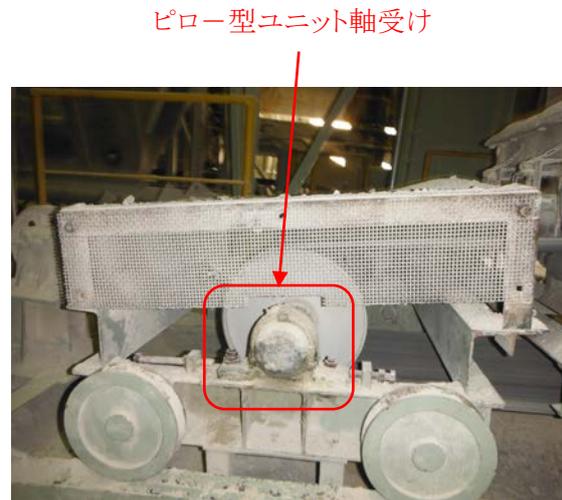
ベルト片寄り調整部カバー復元

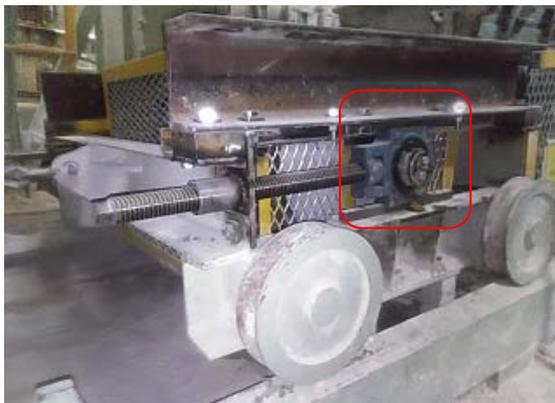
テークアップユニット軸受け(□)

・ピロー型ユニット軸受けをテークアップユニット軸受けに変更した。
