## 災害等情報（詳報）

| 鉱 種：石灰石 | | 鉱山の所在地：埼玉県 | | | | |
| 災害等の種類：<br>坑外・運搬装置のため<br>（自動車） | 発生日時：<br>平成30年9月13日（木）<br>8時30分頃 | 罹災者数 | 死 | 重 | 軽 | 計 |

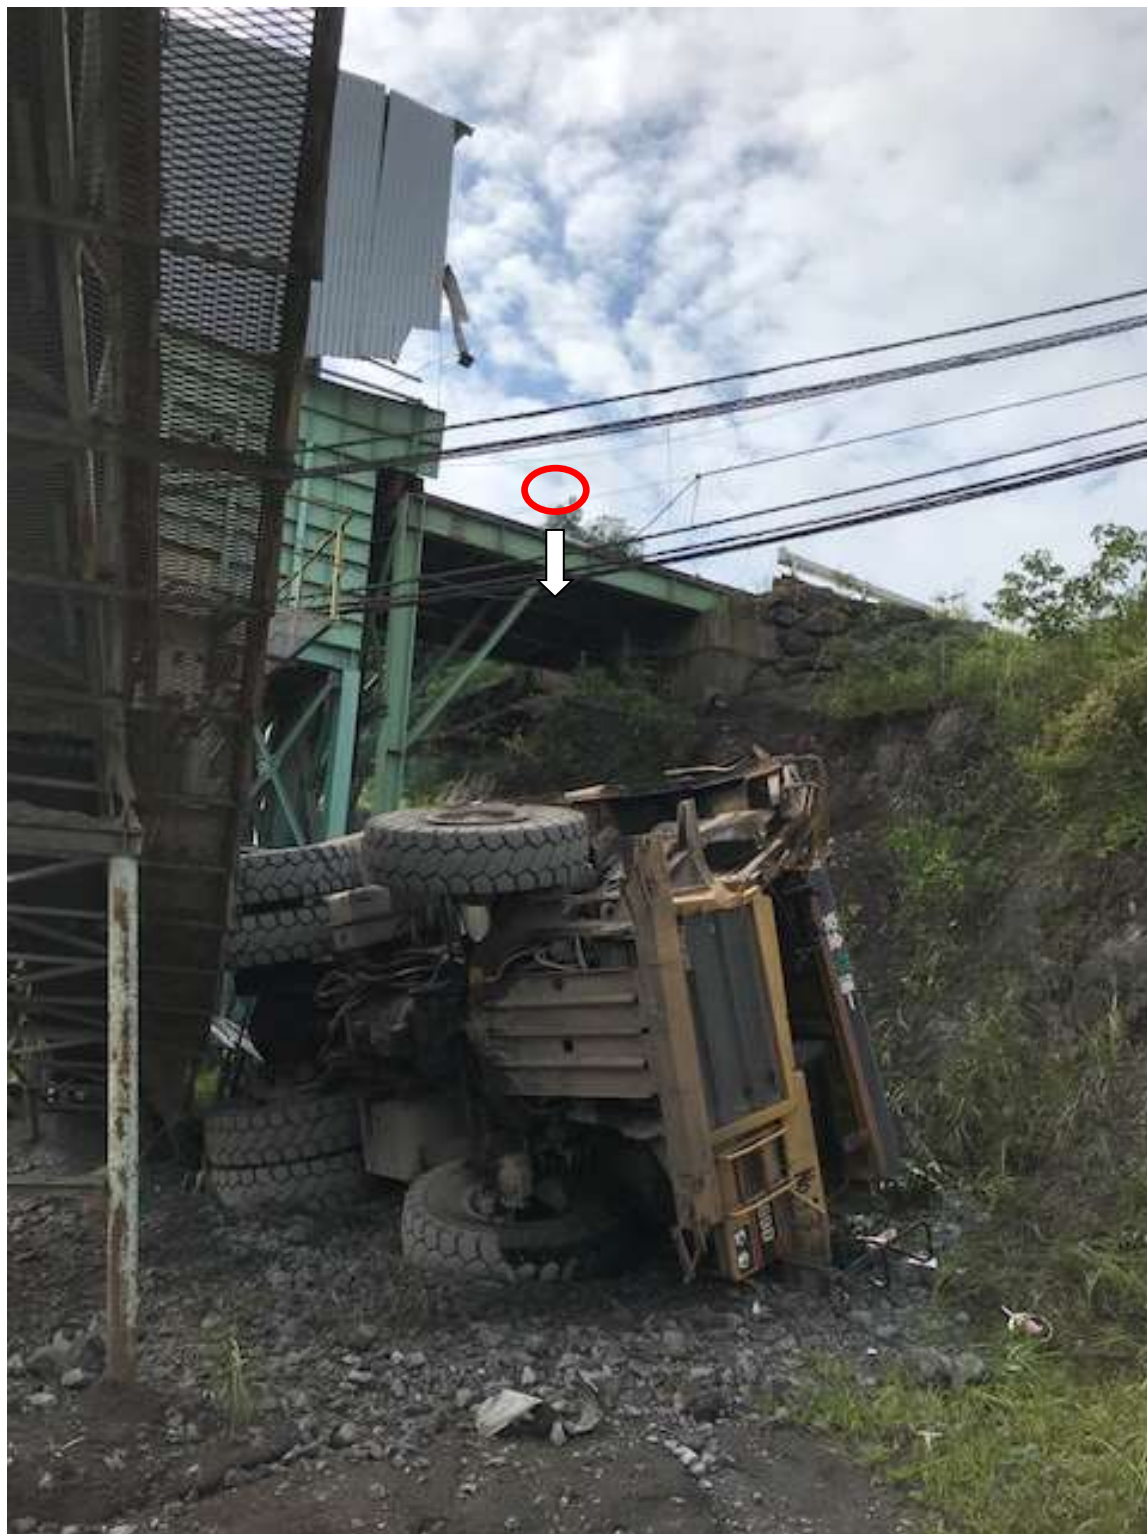
| <b>【概要】</b><br>鉱山の請負会社の作業員A（罹災者）は、ダンプトラック（最大積載量32t：幅3.6m、長さ8.2m）に乗車し、選鉱場ホッパーに原石を運搬し、投入する作業に従事していた。ダンプトラックを切り返した後、後退でホッパー投入口に進入しようとしたとき、斜めに進入してしまったため、投入口手前の栈橋にあった、投入口に向かって左側のガードレール（高さ1.0m）にぶつかり、ガードレールごと約10m下に転落した。 | | | | | | |

写真1：ダンプトラックの罹災状況（○印は転落推定箇所）

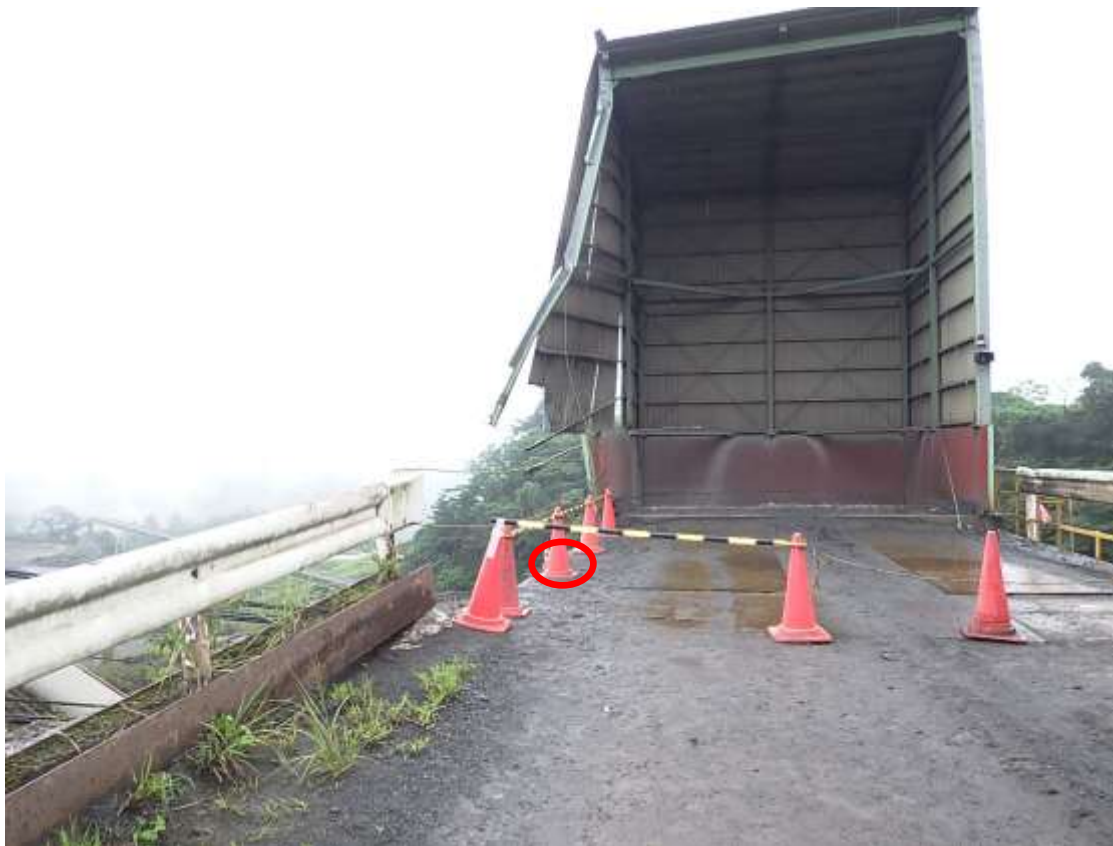
| <b>【原因】</b><br>1. 投入口栈橋のガードレールが原石ダンプの転落を防止出来なかった。<br>2. ガードレールの高さが低く、運転席から確認しづらかった。<br>3. 切り返し場所からホッパー投入口への経路を誤り、斜めに進入してしまった。<br>4. 切り返し箇所から進入口まで上り勾配であったため、アクセルを踏み込まなければならなかった。<br>5. 作業の慣れ、危険軽視があった。<br>6. 後退時の後方確認不足。<br>7. 後退時明確な目標物がなかった。 | | | | | | |

写真 2：ダンプトラックの転落箇所付近（○印は転落推定箇所）  
鋼板に溶接されたガードレールごと転落した。また、建屋側壁も破損。

| <b>【対策】</b><br>1. 栈橋に転落防止設備として、コラム（鋼材の柱）を設置した。<br>2. 栈橋の両端部に高さ3mの壁を設置し運転手の不安感を軽減する。<br>3. 栈橋手前の進入口を狭めて、直線で進入するように、誘導スポットを設置し、一旦停止をすることとした。<br>4. 切り返し場所をかさ上げし、勾配を緩和し、切り返し場所から進入口までの土堤をかさ上げし、転落防止措置を行った。<br>5. 作業の慣れに対し作業手順書を改定し、保安教育で周知する。一旦停止箇所には停止位置の表示板を設置し注意喚起した。 | | | | | | |
