災害等情報（詳報）

鉱種：石灰石	鉱山の所在地：山口県					
災害等の種類：	発生日時：	罹災者数	死	重	軽	計
坑外・火災	平成30年9月19日(水) 10時45分		—	—	—	—
罹災者（年齢、職種、直轄・請負の別、勤続年数、うち担当職経験年数）： —						
罹災程度：—						
<p>【概要】</p> <p>10時45分頃、パワーショベルで泥混合作業中、オペレーターがパワーショベルから異音が発生していたので、パワーショベルから降りて点検すると、ブーム付け根の油圧ホースが破損し、作動油が噴出しているのに気づいた。エンジンを停止して油圧ホースの破損個所を確認したところ、エンジンボンネット右側の通気口付近から白煙が出ているのを発見した。</p> <p>オペレーターはすぐに、一番近いところにいる作業員Aに電話をし、消火器が車載されている車に乗って現場に来るように連絡した。</p> <p>10時47分頃、エンジンボンネット右側の通気口付近からの白煙が黒煙に変わり、火炎が20cm出た。</p> <p>10時50分頃、車が到着し、車載されている消火器(4型)1本でオペレーターが消火したが、まだ、白煙が出ているため、作業員Aが一番近い電気室内から消火器2本(10型)を車で運び込み、再度、消火器2本で消火を行い、10時53分頃、鎮火した。</p> <p>なお、始業点検、月次点検及び年次点検は保安規程に基づき実施していた。</p>						
<p>【原因】</p> <p>鎮火後、エンジンボンネットを開けて確認したところ、マフラー部分で作動油が燃えたことを確認した。鉱山が、メーカーに火災発生原因の究明を依頼したところ、メーカーの見解は以下のとおり。</p> <p>○油圧ホースから飛散したオイルがボンネットに付着し、高温となったマフラー上部に垂れ落ちたことから、オイルが引火し、ボンネット内部にある断熱材が焼損したものと推定される。</p> <p>○油圧ホースが経年劣化により損傷し、オイルが飛散したものと推定される。</p>						
<p>【対策】</p> <ol style="list-style-type: none"> 1. 車両系鉱山機械における油圧ホースの総点検の実施。 2. 当該パワーショベルのブーム付け根の破損した油圧ホースを交換した。 3. 油圧ホースに作動油の飛散防止用カバー(ホースプロテクタ)を取り付ける。 4. 油圧ホースについては、メーカー点検の際に、メーカー推奨の交換時期の前でも

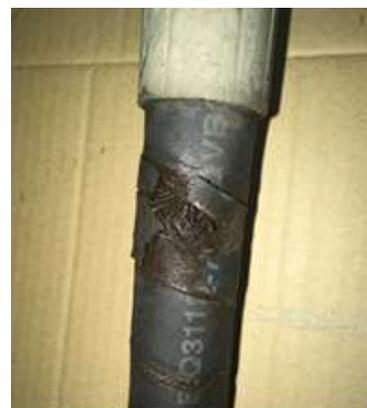
油圧ホース劣化拡大写真

ホースの外傷・擦れ・ホースの外面の劣化・ホースの変形・油のにじみ等を発見された場合は交換する。

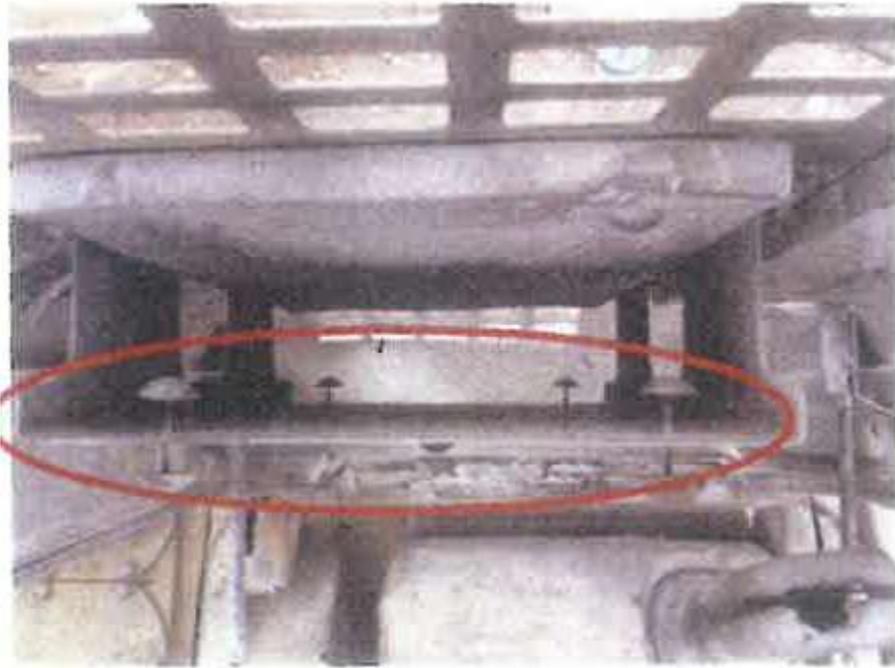
ボンネット内の断熱材の焼失状況
