災害等情報（詳報）

| 鉱種：非金属 | 鉱山の所在地：埼玉県 | | | | | |
| 災害等の種類：<br>坑外・運搬装置のため<br>（自動車） | 発生日時：<br>平成30年12月3日（月）<br>14時38分頃 | 罹災者数 | 死 | 重 | 軽 | 計 |

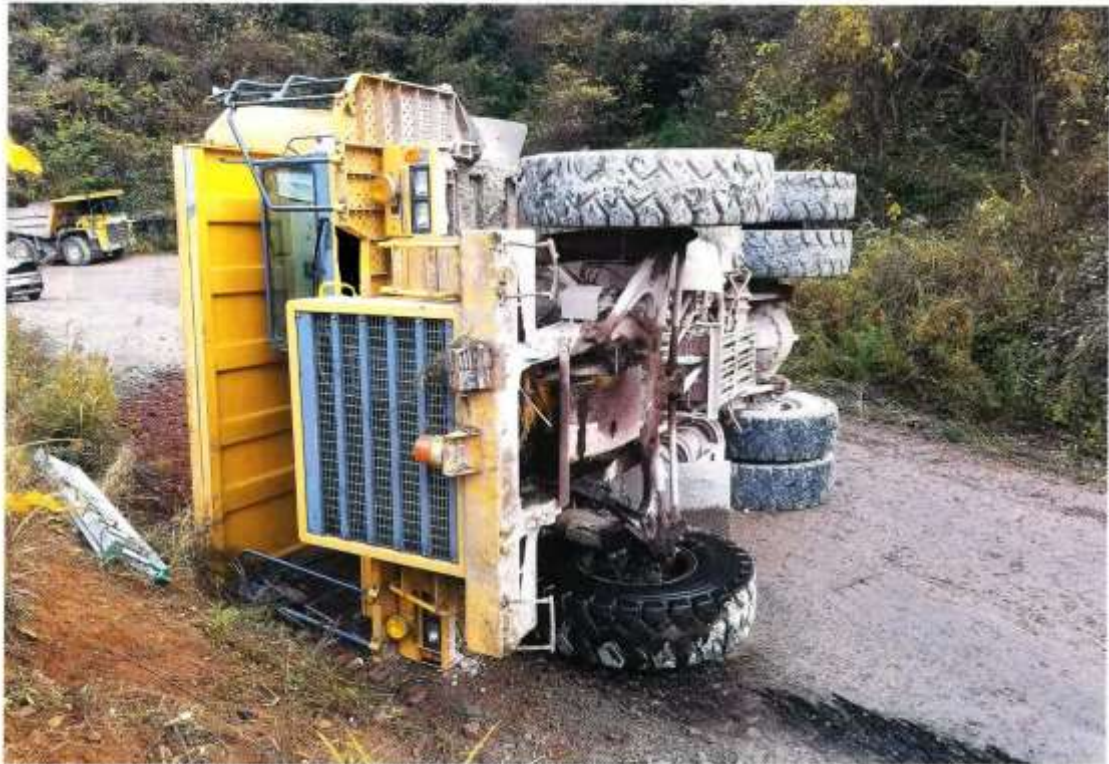
写真1：横転した40tダンプの状況

| <p><b>【原因】</b></p> <ol style="list-style-type: none"> <li>1. 鉱山道路が、降雨と乾燥で、表面が粘土質の微粒になり、降雨の始めに滑りやすくなっていた。</li> <li>2. 路面が滑りやすい状態を解消せずに走行させていた。</li> <li>3. 10m程スリップしたため、余計にスピードを落とそうと、カーブを曲がりながらリターダを効かせたことから、スリップした。</li> <li>4. 運転の教育が十分でなかった。</li> </ol> | | | | | | |

鉾山道路の土手に接触して横転し、道路をふさいでいる状態。

1. 鉱山道路の走路改善と管理体制を整備する。
  - ① カーブの逆バンクの修正、道路拡幅。  
微細粒化しにくい、けい石原石を表層路盤材に使用して施工する。
  - ② 緊急退避箇所を退避しやすい箇所へ移設改善。
2. 路面が滑りやすくなった際の対処方法を定める。
  - ① 鉱山道路散水基準の作成と体制整備。
  - ② 走路異常時の連絡、対処法、判断基準の明文化整備と教育の実施。
3. 鉱山道路走行の実技再教育の実施。
4. 車輛系鉱山機械の保安教育の実施。（自動車含む）
5. 安全保安意識の向上
  - ① 安全総点検の実施。
  - ② リスクアセスメントの実施。
6. 巡視、パトロール時の指導の徹底。
  - ① 声掛け、不安全行動防止の指導。
  - ② 保安規程の見直し。

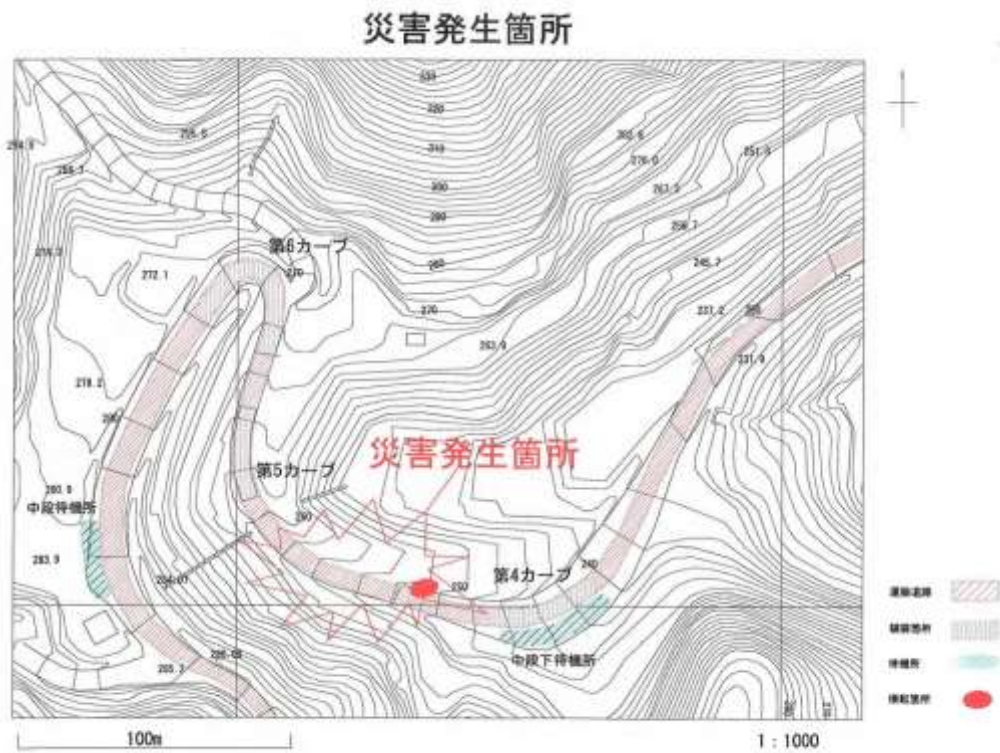
図1

| <p><b>【概要】</b></p> <p>重ダンプ運転手A（罹災者）は、ダンプトラック（最大積載量40t）に乗車し、露天採掘場で発生した表土・木くず混じりの鉱石を約2キロ離れた原石置場まで運搬するため鉱山道路を下っていた（縦断勾配最大約8～9度）。</p> <p>途中、中段待機場から、リターダブレーキ（以下、リターダという）を効かせながら第6カーブに進入した。</p> <p>その後リターダを開放し直進していたが、減速するため再度リターダを効かせたところ、後輪がロックされ、10m程スリップした。</p> <p>リターダを開放し車体を立て直そうとしたが、次の第5カーブにさしかかったため再びリターダを効かせたところ、再び後輪がロックされ、スリップした。</p> <p>その後車体を立て直そうとしたができず、運転席の後方に身を潜めていたところ、ダンプ左先端が土盛りに接触して、車体右側を下に横転した。</p> <p>当日は小雨が断続的に降っており、道路上にたい積した土石粉が水を含んだ状態で路面が滑りやすい状態になっていた。また、当区間では、過去にも滑りやすい状態になっていたことがあった。</p> <p>通常、路面の滑りを解消するため、散水車を用い路面にとどまっている土石粉を洗浄していたが、災害発生当日は、散水車による洗浄は行っていなかった。</p> <p>罹災者は、本来は採掘班員であるが、災害当日は、表土、木くず等の運搬を指示されて従事していた。ダンプトラックの運転は入社後1年6ヶ月間の作業経験があった。</p> | | | | | | |
