災害等情報（詳報）

鉱種：石灰石	鉱山の所在地：青森県					
災害等の種類：（坑外）発破又は火薬類のため（飛石）	発生日時： 平成30年12月11日（火） 12時05分	罹災者数	死	重	軽	計
			—	—	—	—
罹災者 年齢、職種、直轄・請負の別、勤続年数、担当職経験年数：なし						
罹災程度：なし						
<p>【概要】</p> <p>A切羽はベンチ高さ10mで2列（一部3列）に11本穿孔し、730.4kgの爆薬（アンホ爆薬及び含水爆薬）を装薬し、12時05分、他の3切羽と合わせて順次点火して発破した。</p> <p>A切羽の発破点火者がエンタイ（点火者防護用設備）の中で点火して見ていたところ、MS7段の発破孔口付近から石が吹き上がるのを確認し、その直後にエンタイの後ろに駐車していたポンプ車※の助手席サイドガラスが破損した。</p> <p>助手席側の地面周辺に割れたガラスと石（15cm×15cm×5cm）が落ちていたことから、放物線状に飛んできたこの石がサイドガラスに当たったと推定される。飛んだ距離は39.5mである。ポンプ車の荷台の上には吹き上がって落ちたと思われる粘土混じりのピンポン球大の石が2～3個確認されたが、その周辺には他に石が飛んできたような状況は確認されなかった。</p> <p>飛石を発生させた位置は、点火者の目撃証言と現場に粘土が認められる状況からMS7段の発破孔口の前方向と推定される。</p> <p>※ポンプ車は、穿孔した発破孔の水を排除するために使用するもので、発破を行う作業員の移動にも使用している。</p>						
<p>【原因】</p> <p>直接的な原因は、発破時、MS7段の孔の約2m前方に挟在していた粘土が弱部となり、吹き上がりが発生し、39.5m離れたポンプ車のサイドガラスに石が当たりこれを破損させたもの。</p> <p>その他要因としては、</p> <ul style="list-style-type: none"> ・監督者による前回の発破状況の点検及び当日朝の巡回点検並びに装薬作業による装薬前点検において、発破孔周辺の粘土の有無を確認し、当該発破の飛石防止に反映できなかったこと。 ・同時に発破する切羽が近接し、発破作業箇所が狭いフロアであったため作業車両の退避距離が十分とれず、安全な場所に退避できなかったこと。また、監督者が作業車両を安全な場所に退避するよう指示できなかったこと。 ・通常の発破作業点火時刻に間に合わせようとして作業を急いだため、作業車両の安全な場所への退避判断が疎かになったこと。

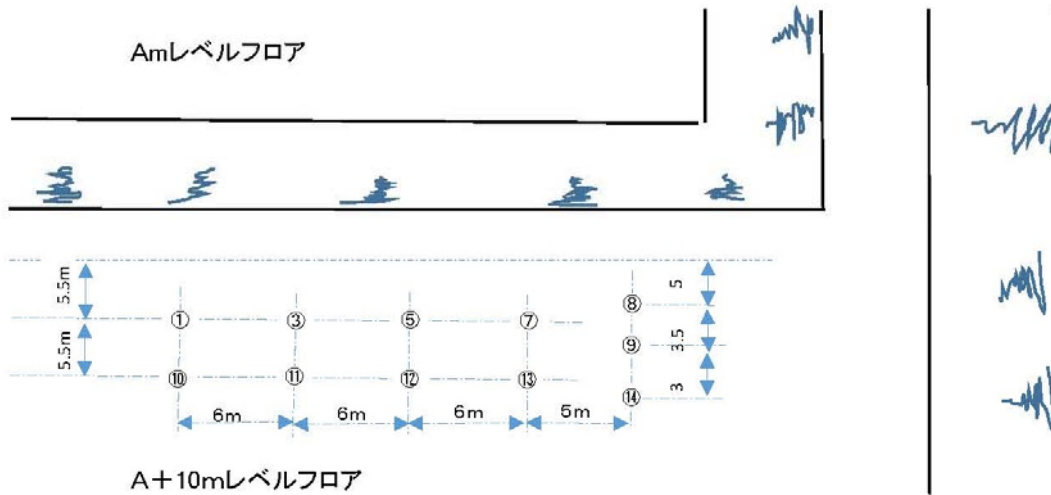
発破孔の状況(イメージ)

注) ①～⑭はMS雷管の段数

⑧、⑨、⑭は孔径105mm、穿孔長11.5m、その他は孔径125mm、穿孔長12.5m

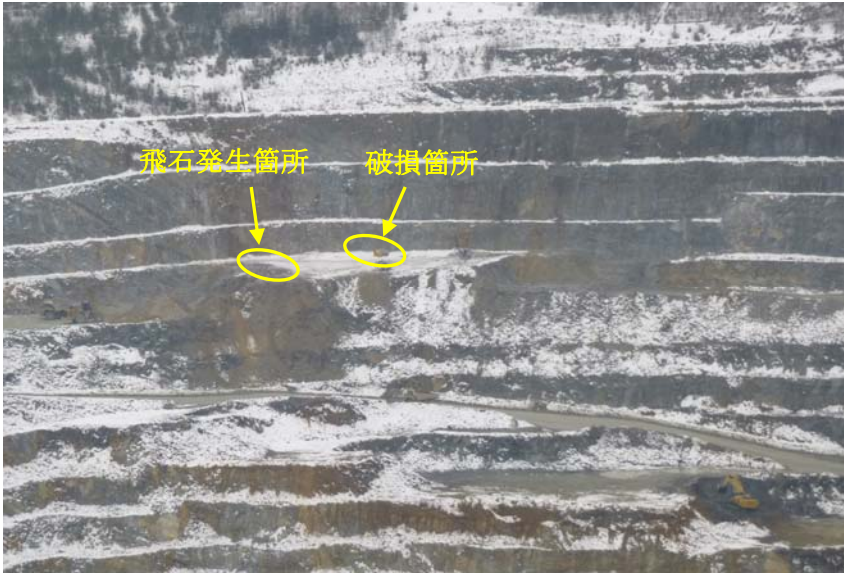
飛石発生箇所周辺全景

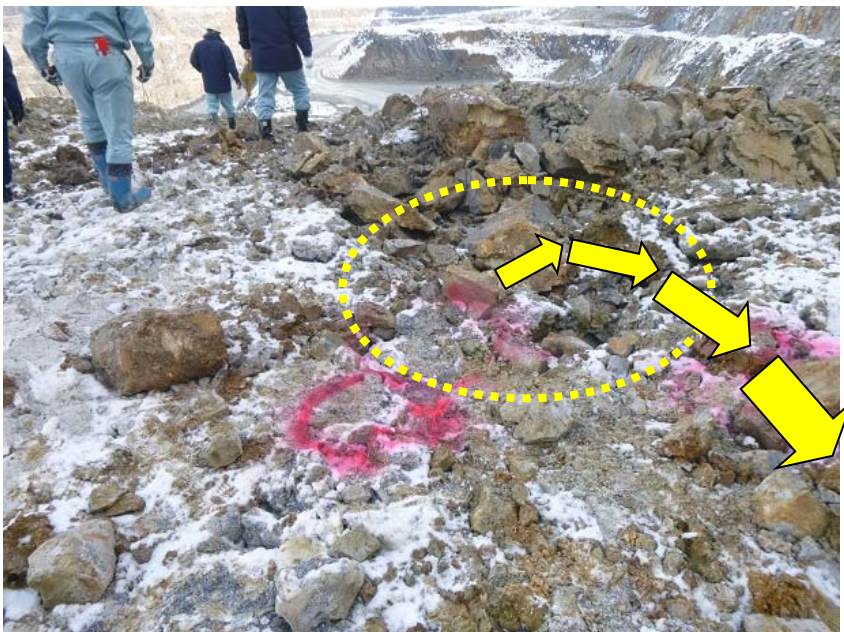
飛石発生孔周辺

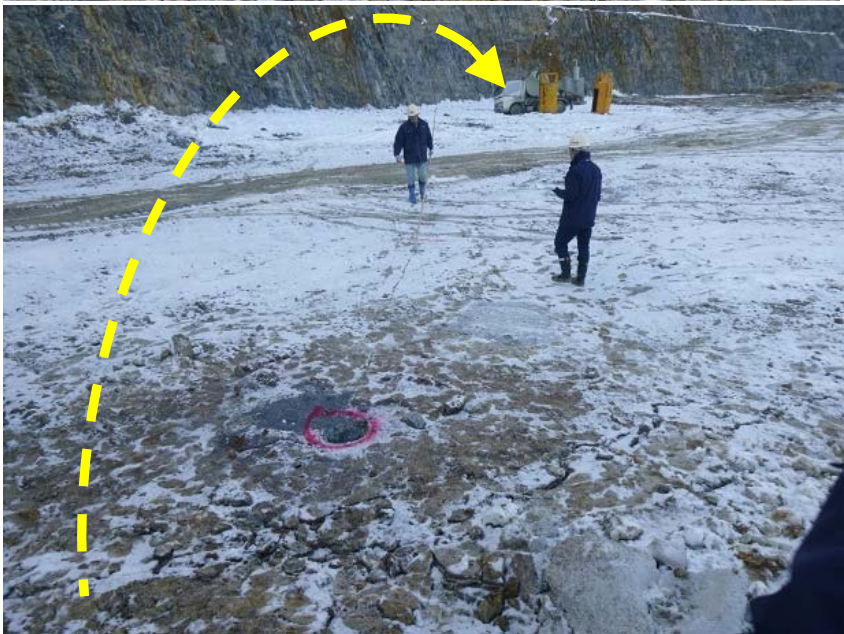
飛石発生切羽からポンプ車方向を望む

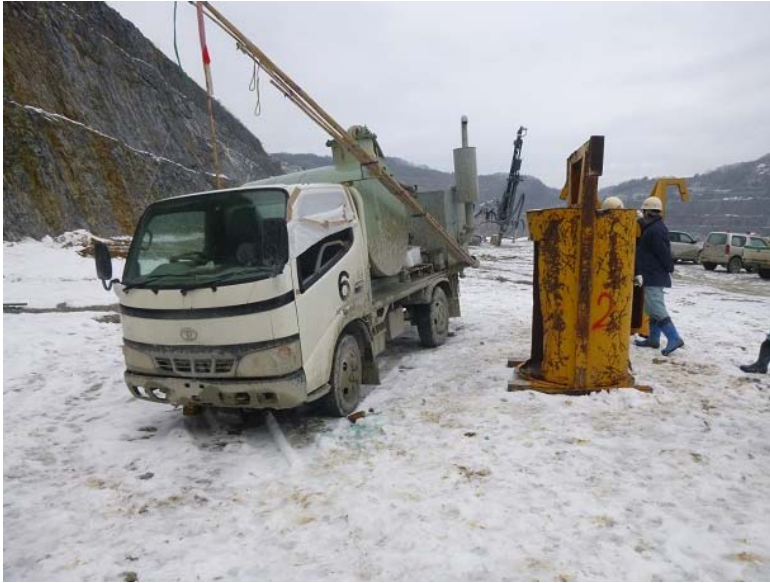
飛石で助手席サイドガラスが
破損したポンプ車とエンタイ
(点火者防護用設備)

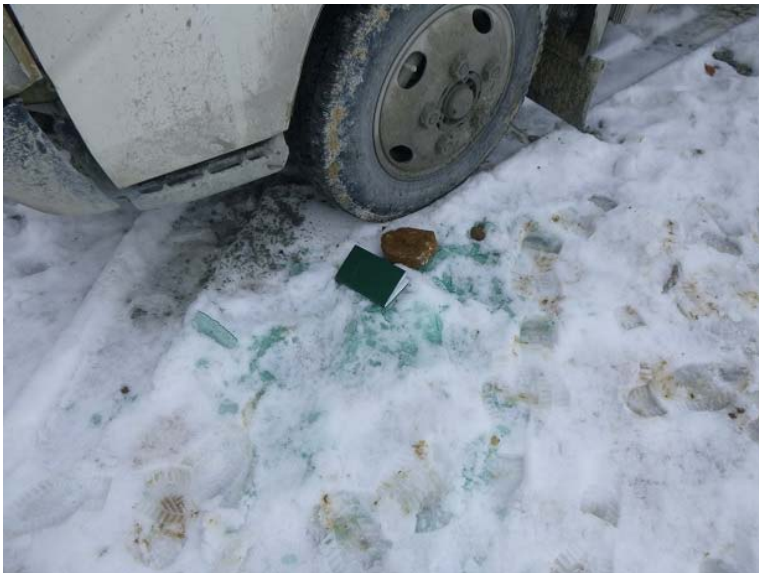
破損したサイドガラスと飛石
の状況
