災害等情報（詳報）

鉱種：石灰石	鉱山の所在地：福島県					
災害等の種類：坑外・墜落	発生日時： 平成30年12月25日（火） 10時35分	罹災者数	死	重	軽	計
			－	1	－	1
罹災者 年齢、職種、直轄・請負の別、勤続年数、担当職経験年数： 63歳、係員、直轄、勤続年数：6年6ヶ月、担当職経験年数：6年6ヶ月						
罹災程度：左手 橈骨遠位端骨折（全治3ヶ月）						
<p>【概要】</p> <p>作業員A（罹災者）はプラント巡回中にNo.3ベルトコンベア（以下「No.3BC」という）のカウンターウェイト上に鉱石から発生した粉が堆積し、No.3BCのベルトとカウンターウェイト上の粉が擦れていたのを確認した。</p> <p>このため作業員Aはカウンターウェイト上の粉の堆積物を掃除するため、かき棒を持ってカウンターウェイト横にあるNo.3BC架台のコンクリート基礎（高さ約2m）の上に立ち、No.3BCの運転中に粉の掻き落とし作業を行うこととした。</p> <p>同基礎部に行くためにはNo.3BCの歩廊へ上がる階段の下を通る必要があるが、この階段下付近は粉の堆積がひどく、急斜面になっていた。作業員Aは、この斜面を通った後、勢いをつけてから基礎部に右足をかけ飛び移るように移動した。</p> <p>作業終了後、作業員Aは右手に掻き棒を持った状態で、今度はコンクリート基礎部から階段下へ飛び移ろうとしたが、階段下に左足をかけた際にバランスを崩し、約1.7m下に墜落した。墜落時、左手を地面についたため、左手の橈骨遠位端を骨折した。</p>						
<p>【原因】</p> <p>1. 人的要因</p> <p>① 危険箇所と認識していたルートを通った。</p> <p>② これまで事故や怪我がないことから、危険箇所としての認識が薄れていた。</p> <p>2. 設備的要因</p> <p>① 階段の下を通り抜けるルートが危険箇所と認識していたが、改善が不十分であった。</p> <p>② 当該ルートにはベルトコンベアから落粉が堆積し、斜面状になっており、足を滑らせやすい状況であった。</p> <p>③ ベルトコンベアに付着した粉を落とす設備（ベルトクリーナー）の調整が不十分で、表面についた粉が落鉱し堆積しやすい状態であった。</p> <p>3. 管理的要因</p> <p>① 当該ルート内において、これまで事故や怪我がなく、危険箇所としての認識が薄れていたため、改善対策と保安教育が不十分であった。</p>

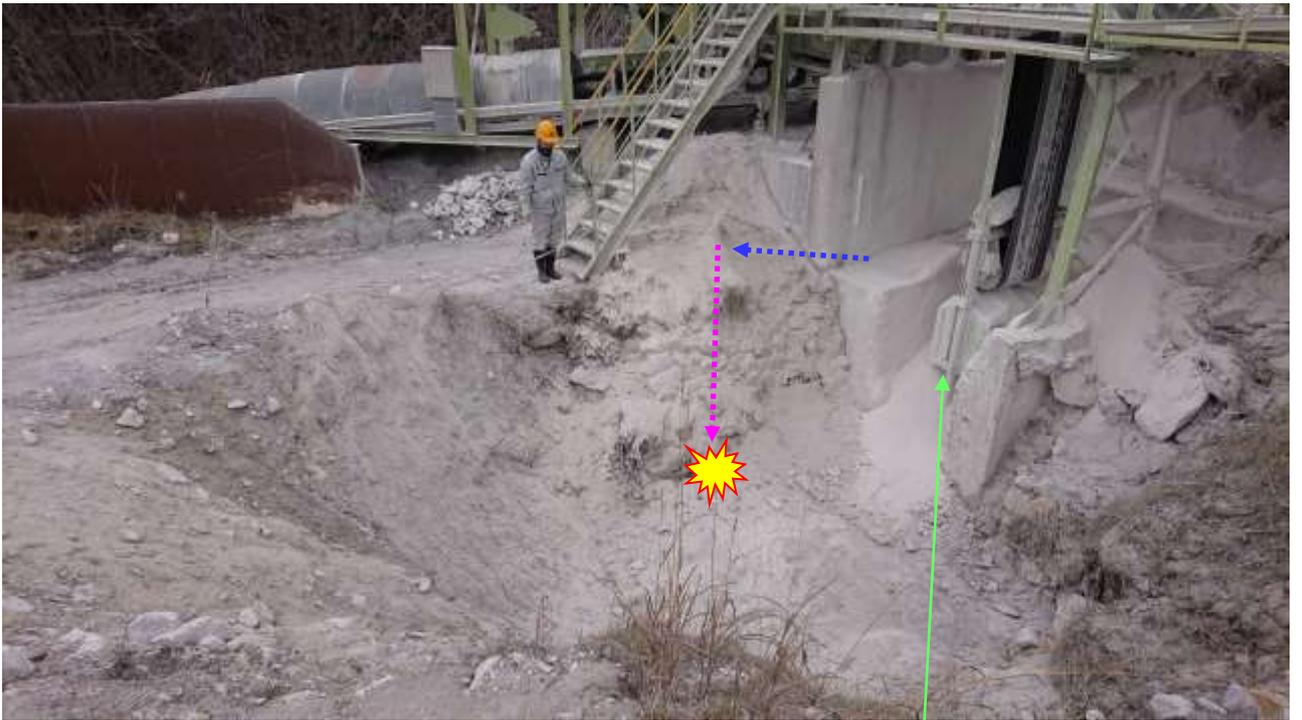
写真1 罹災箇所

バランスを崩し墜落した箇所

掃除作業後の導線

- ① 標識やチェーンを設置し、当該罹災箇所への立入禁止措置を明確化する。
- ② カウンターウェイト部へ向かう通路を別に設置する。
- ③ ベルトコンベアのクリーナーは定期的に点検を行い、必要であれば再度調整を行う。

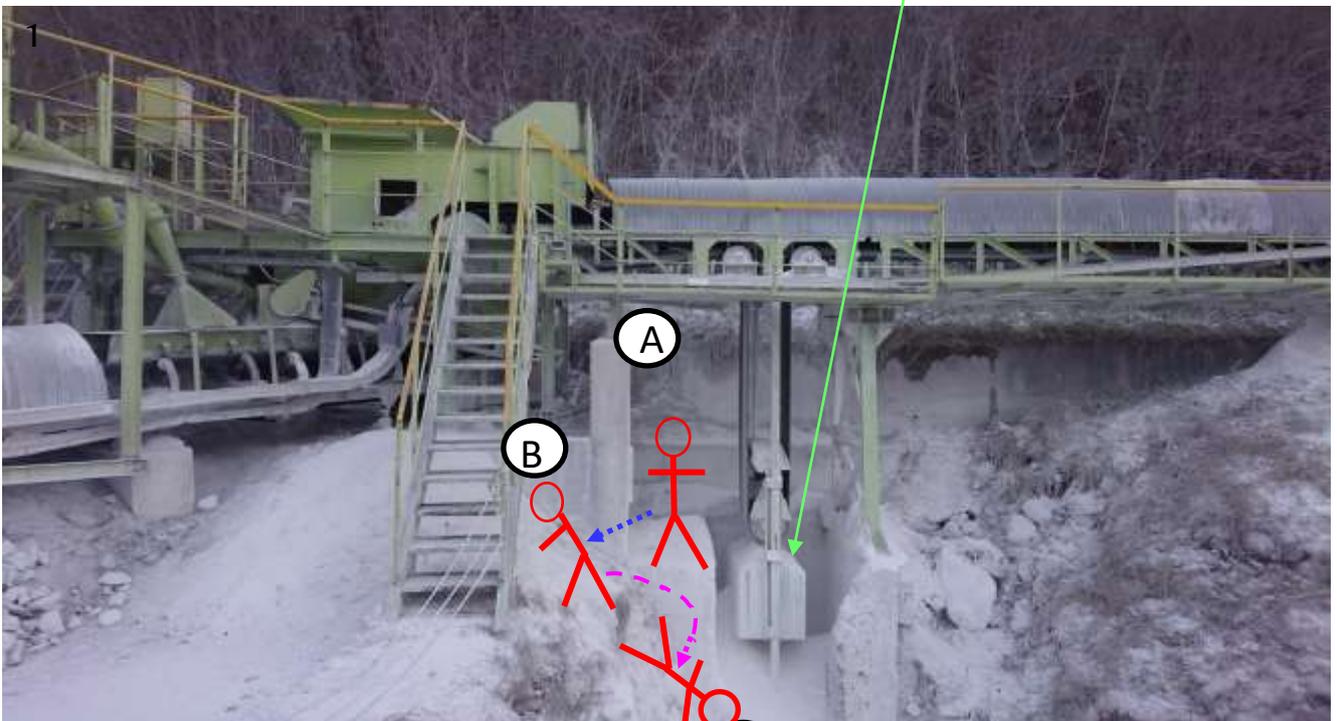
写真2 罹災時のイメージ

No.3 BC カウンターウェイト

バランスを崩し墜落した箇所

掃除作業後の導線

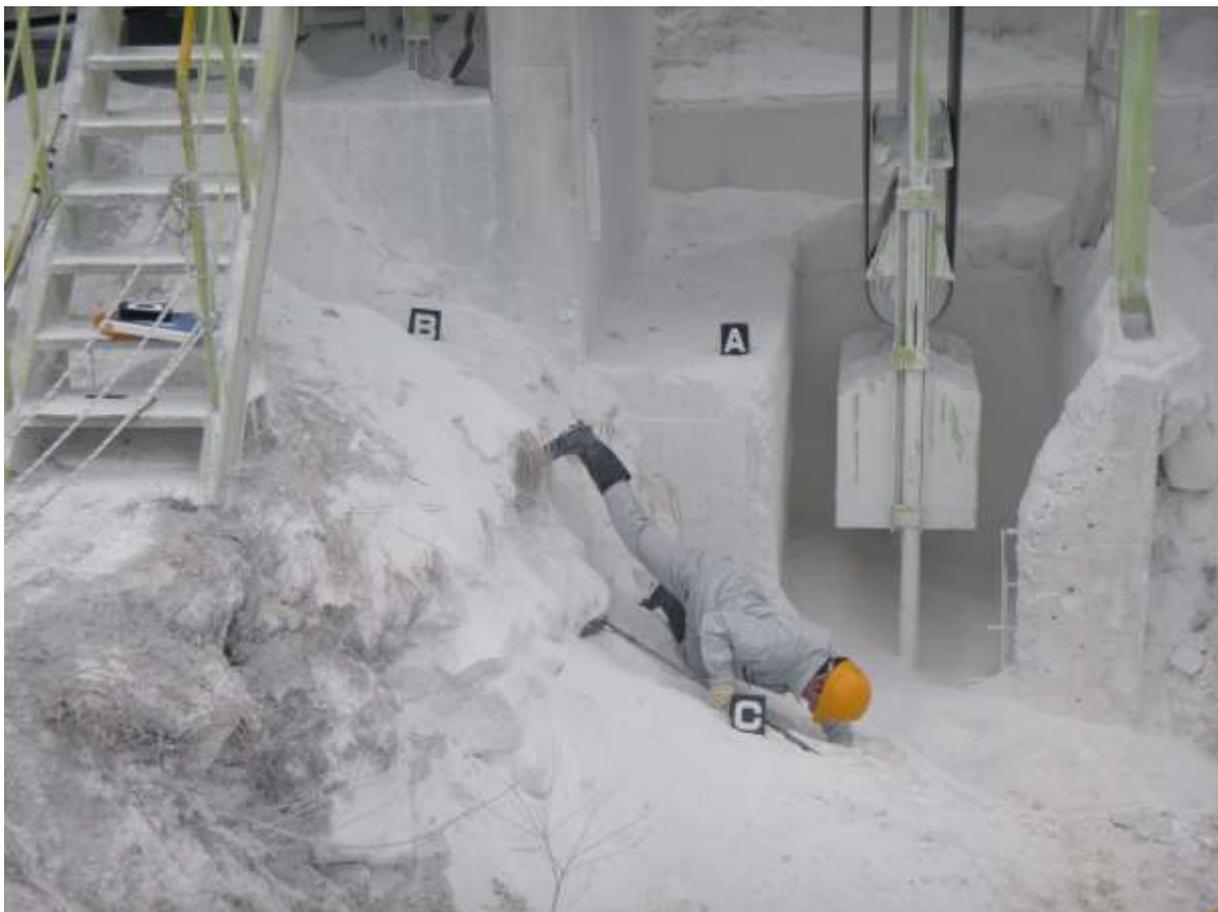
写真3 罹災時の状況を再現

①No.3 BC カウンターウェイト上の粉状の堆積物の除去完了

②斜面を横歩きで移動

③バランスを崩し墜落、左手を突き、罹災
