災害等情報（詳報）

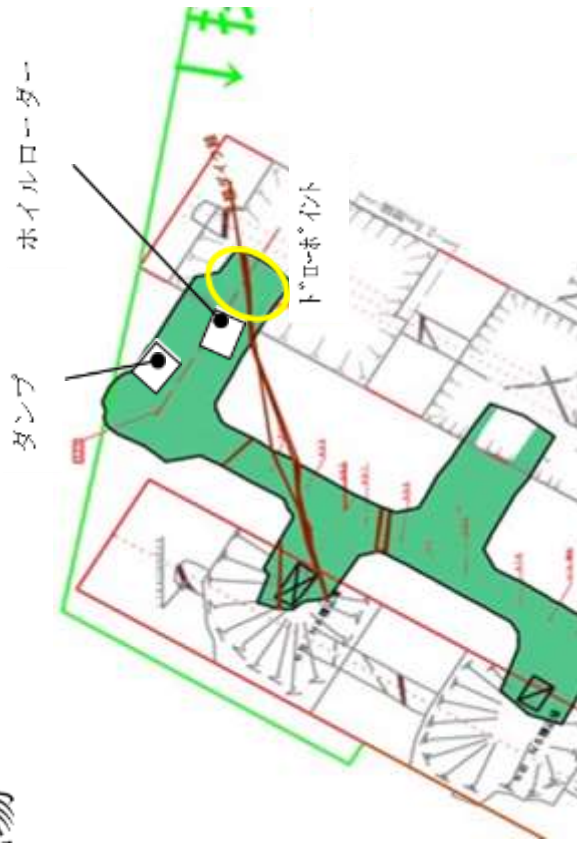
発現場

鉱種：石灰石	鉱山の所在地：岡山県					
災害等の種類：	発生日時：	罹災者数	死	重	軽	計
坑内・浮石の落下	平成31年1月28日(月) 14時45分頃		－	1	－	1
罹災者 年齢、職種、直轄・請負の別、勤続年数、うち担当職経験年数： 23歳、坑内員、直轄、勤続年数：10ヶ月、担当職経験年数：5ヶ月						
罹災程度：右脛骨、腓骨幹部開放骨折（休業見込み：120日）						
<p>【概要】</p> <p>当鉱山では、サブレベル採掘法※を採用している。</p> <p>作業員A（罹災者）は、当日8時10分より、共同作業者とともにドローポイント前でのホイールローダによる積み込み及びダンプトラックによる運搬作業を実施していた。</p> <p>作業員Aは当日最後のホイールローダの積み込みを開始し、共同作業者は運搬先まで先に行き、作業員Aが来るのを待っていたが、しばらく待っても作業員Aは現れなかった。共同作業者が積み込み箇所に見に行ったところ、作業員Aがホイールローダのステアリングの支柱と鉱石（約60～80cm径）の間に右足を挟まれているのを発見した。</p> <p>共同作業者の救援要請により、罹災者は鉱山側でホイールローダから救出され、坑外に搬出後、救急搬送された。</p> <p>当時、ドローポイントでは直上の採掘空洞に貯留した鉱石量が減り、採掘空洞が露出したため、空洞側壁からの浮石の落下または貯鉱石からの転石のおそれがあった。また、鉱石量が減ったことで、鉱石積み出しのためにドローポイント奥まで進入しないとホイールローダが鉱石をすくえない状況であった。</p> <p>※サブレベル採掘法：発破起砕した鉱石をドローポイント（鉱石抜き出し箇所）に落させ、鉱石で満たしたドローポイントより積み込み作業を実施する。</p>						
<p>【原因】</p> <ol style="list-style-type: none"> 1. ドローポイント直上の採掘空洞が露出したため、天盤側壁からの落石、または貯鉱石からの転石のおそれがあった。 2. 採掘空洞上部の採掘（発破）に遅れが生じ、ドローポイントに十分な鉱石がなかったため、ドローポイントの奥に、ホイールローダーが完全に入らなければ、鉱石がすくえなくなっていた。 3. 過去に同様の災害が無く、管理者、作業指示者、作業者ともに危険作業との認識が薄くなっていたため、管理者や作業指示者は口頭注意のみで、安全な積込手順を明確に定めていなかった。

1. ドローポイント直下には人、車両ともに絶対に進入しないこととし、進入禁止用の警標をドローポイント手前に設置し、その設置撤収作業は2名以上で行う。
2. 発破頻度を増やし、ドローポイントを鉦石で満たし、奥に進入出来ないようする。
3. 既存積込用ホイールローダーのフロントガードやキャビンキャノピーの柱の補強を行う。
4. 作業手順書について、全職場で該当する作業の手順および作業内容等に関し、災害に発展するような危険な状態が見逃されていないか見直しを行い、本件運搬作業手順書を含め、関連する作業手順書を改訂する。
5. 改訂した手順書は、保安規程と共に作業者に内容を周知し、遵守させる。

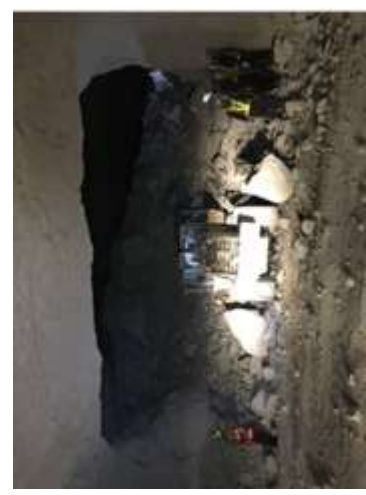
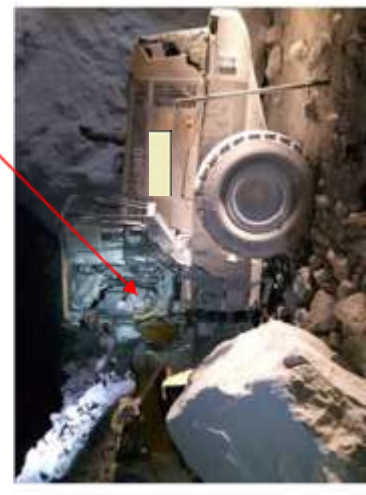
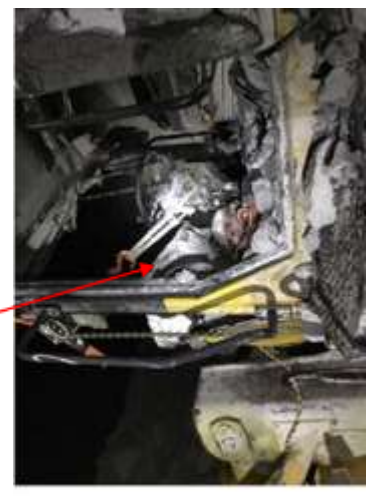
ホイールローダーに直撃した転石 (約80cm角)

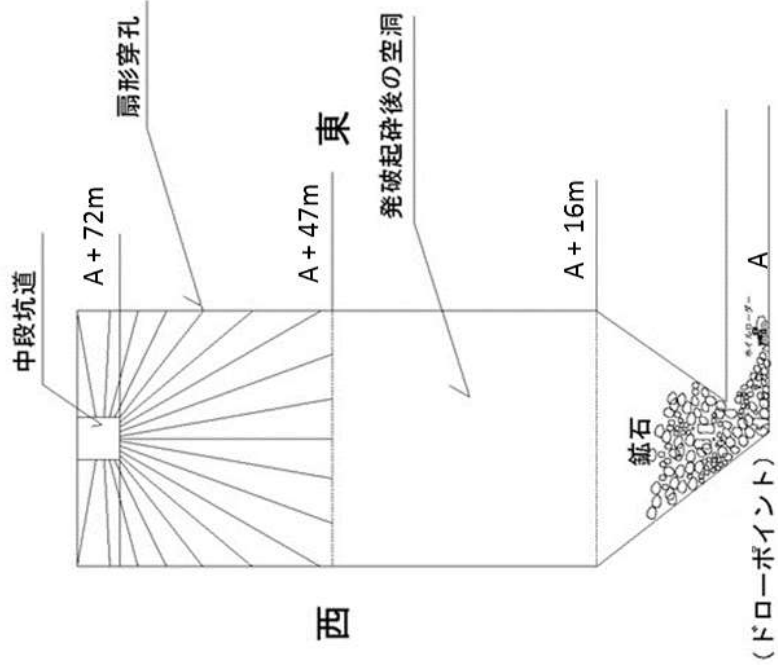
当該箇所断面図

当鉱山ではサブレベル採掘法を採用。
 中段坑道から扇形穿孔、発破、起砕した鉱石をドロポイントに落下させる。
 落下した鉱石で満たしたドロポイントより積み込み作業を実施している。
