## 災害等情報（詳報）

| 鉱 種：石灰石 | | 鉱山の所在地：岩手県 | | | | | |
| 災害等の種類：坑外・取扱中の器材鉱物等のため | 発生日時：平成31年2月1日（金）8時30分 | 罹災者数 | 死 | 重 | 軽 | 計 | |

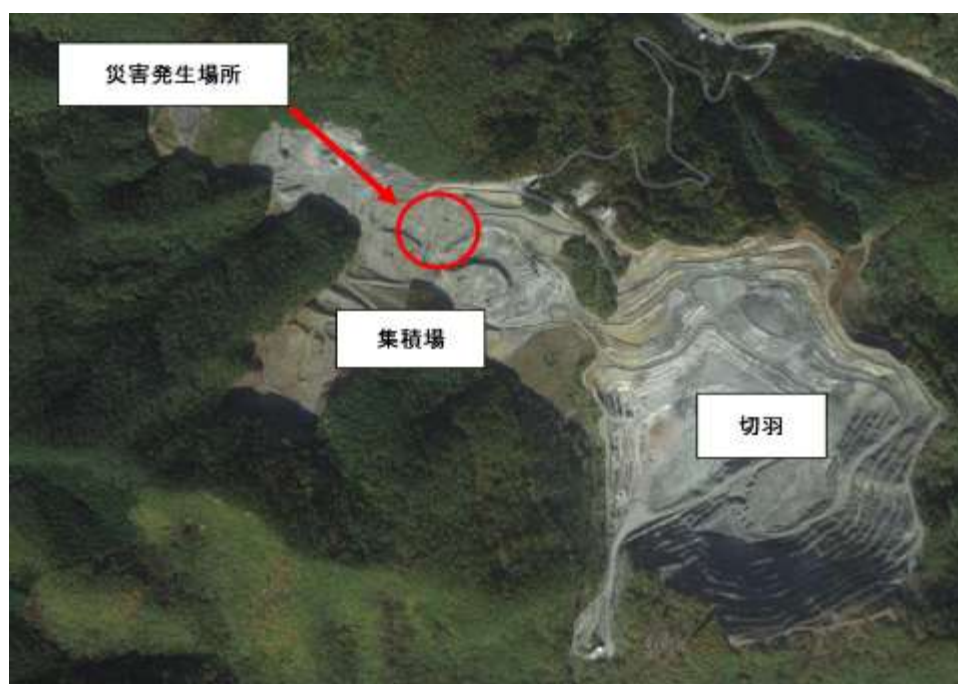
図1. 発生箇所

| <b>【概要】</b><br><br>作業員A（罹災者）は、2月1日（金）午前8時30分頃、当日の作業指示を受け、移動式クラッシャーの始業点検を単独で行っていた。<br><br>作業員Aがエンジンオイル等を確認するためエンジンルームのボンネットを開けて点検作業を行っていたところ、ボンネットが強風に煽られて突然閉まり、左腰付近に当たり罹災した。<br><br>なお、当日は強風注意報が発令中だった。 | | | | | | | |

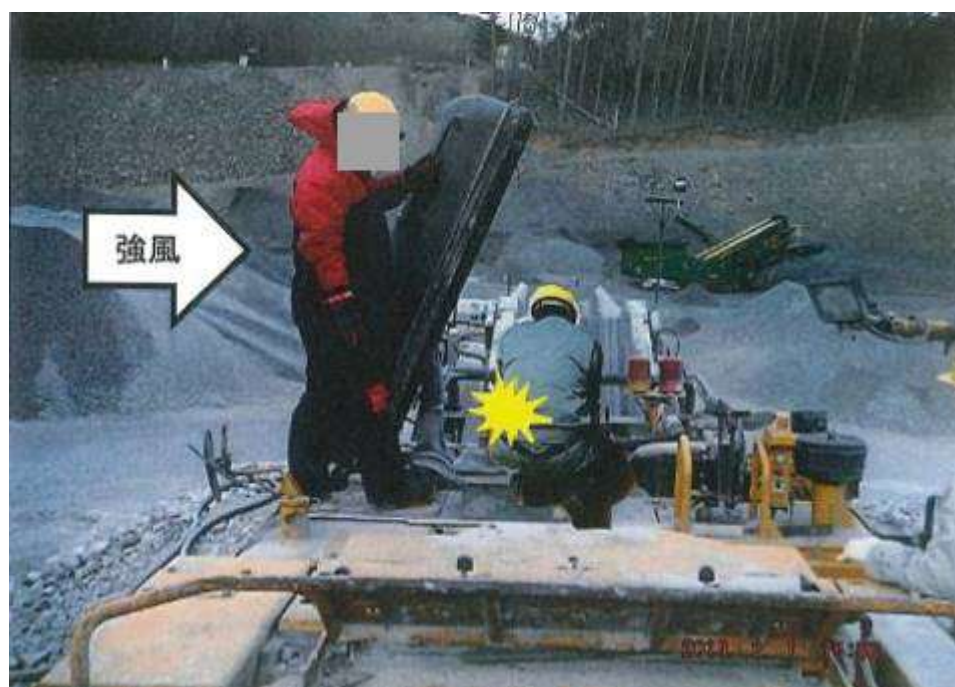
図2. 発生状況

※災害時は罹災者が単独で作業

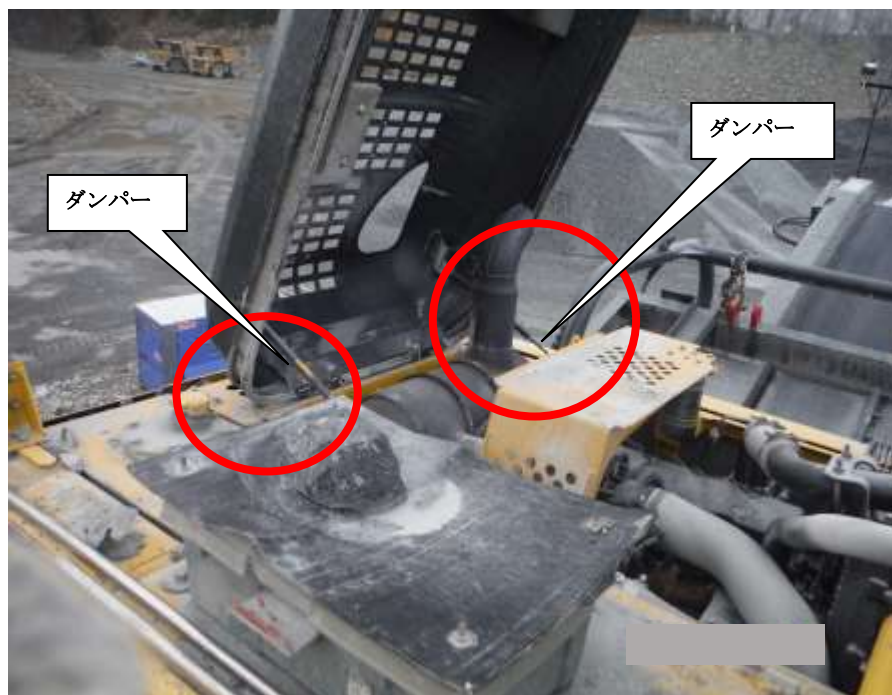
図 3. ボンネットの状況

| <b>【原因】</b><br><br>1. ボンネットを起こした際に倒れなかったため固定されたと思い、また、短時間の点検中に強風で倒れてくるとは思わず、閉まり防止の措置をせずに始業点検作業を行った。<br><br>2. ボンネットダンパーのガスが抜けていたため、ボンネットの重さを十分に支えられなくなっていた。<br><br>3. 正常時のボンネットダンパーの作動状態を知らなかったため、不具合（ガス抜け）に気付けなかった。<br><br>4. 当該の移動式クラッシャーのボンネット部に閉まり防止のロック機構がついていなかった。<br><br>5. 他のオペレーターもボンネットダンパーの作動状況が不良だと認識していなかったため、設備の不良が放置されていた。不具合箇所を抽出させるための管理が不足していた。 | | | | | | | |

| <b>【対策】</b><br><br>1. ボンネットダンパーを新品に交換する。<br><br>2. ボンネットダンパーを新品に交換後、正常時のダンパー作動状態をオペレーターに周知・教育する。 | | | | | | | |

3. 全重機のボンネット等ロック機構（閉まり防止）の有無を確認し、無い重機に対しては設備を追加する。
4. 重機月例点検表にダンパー、ロック機構を管理項目として盛りこむ。又、不具合箇所の情報を共有するために、ホワイトボード等に各重機の状態を示した「不具合摘出表」を運用・管理する。
5. 毎月の職場毎のゼロ災グループミーティング時に危険予知訓練を実施し、危険に対する感受性を高める。
