災害等情報（詳報）

鉱種：石灰石	鉱山の所在地：栃木県					
災害等の種類： 坑外・運搬装置のため (コンベアのため)	発生日時： 平成31年2月14日（木） 10時00分頃	罹災者数	死	重	軽	計
				1		1
罹災者 年齢、職種、直轄・請負の別、勤続年数、うち担当職経験年数： 54歳、プラントオペレーター、直轄、 勤続年数：3年9ヶ月、担当職経験年数：3年9ヶ月						
罹災程度：左手皮膚剥脱創 第2～第4指開放骨折（休業見込日数：60日）						
<p>【概要】</p> <p>プラントオペレーターA（罹災者）は、グリスを受け取りに来た他プラントのオペレーターBから、2日前に発生した微傷災害の場所を尋ねられた。その説明をしようとした際に、誤って左手をベルトコンベア（幅30cm）にのせてしまい、ベルトコンベアと補助ローラーの隙間に左手を巻き込まれ、罹災した。</p> <p>プラントオペレーターBが非常停止ボタンを押し、事態を伝えに工場長を呼びに行った。その後、工場長とBはバールでコンベアと補助ローラーの間に隙間を作って、罹災者の手を抜き出した。</p>						
<p>【原因】</p> <ol style="list-style-type: none"> 1. 災害発生個所にカバー(保安柵)がついていなかった。 2. 工場内の担当で危険認識に差があり、他で同様の箇所に安全カバーを付けている箇所もあったが、この現場ではカバーがないことの危険は認識しつつも、まだ対策を行っていなかった。 3. 過去にも同様の災害が発生していながら、その記憶を生かせず中途半端な対応のままとなっていた。 4. 危険を軽視し、稼働中の機械で災害の説明をしてしまった。 						
<p>【対策】</p> <ol style="list-style-type: none"> 1. 災害発生箇所に安全カバーを設置する。併せて引綱スイッチも設置する。 安全カバーが付けられるまでの間は、「運転中立入禁止」箇所とし、掲札し、従業員へ周知する。 2. 危険個所を一元管理し、調査から対策までもれなくかつスムーズに講じられるよう、「安全対策室」を設ける。 安全対策室は、危険個所をリストアップし、順次対策をすすめ、保安委員会にて進捗状況を報告する。これにより、現場の安全対策レベルを一律にする。また、ヒヤリハットの水平展開でハード対策を講じる場合は各現場個別ではなく、安全対策室主導で全工場の設備に対して行う。 3. 事故の記憶が風化し、危険軽視となることを防ぐために、保安委員会、職場保安会議等で定期的に過去の災害の再周知を行う。

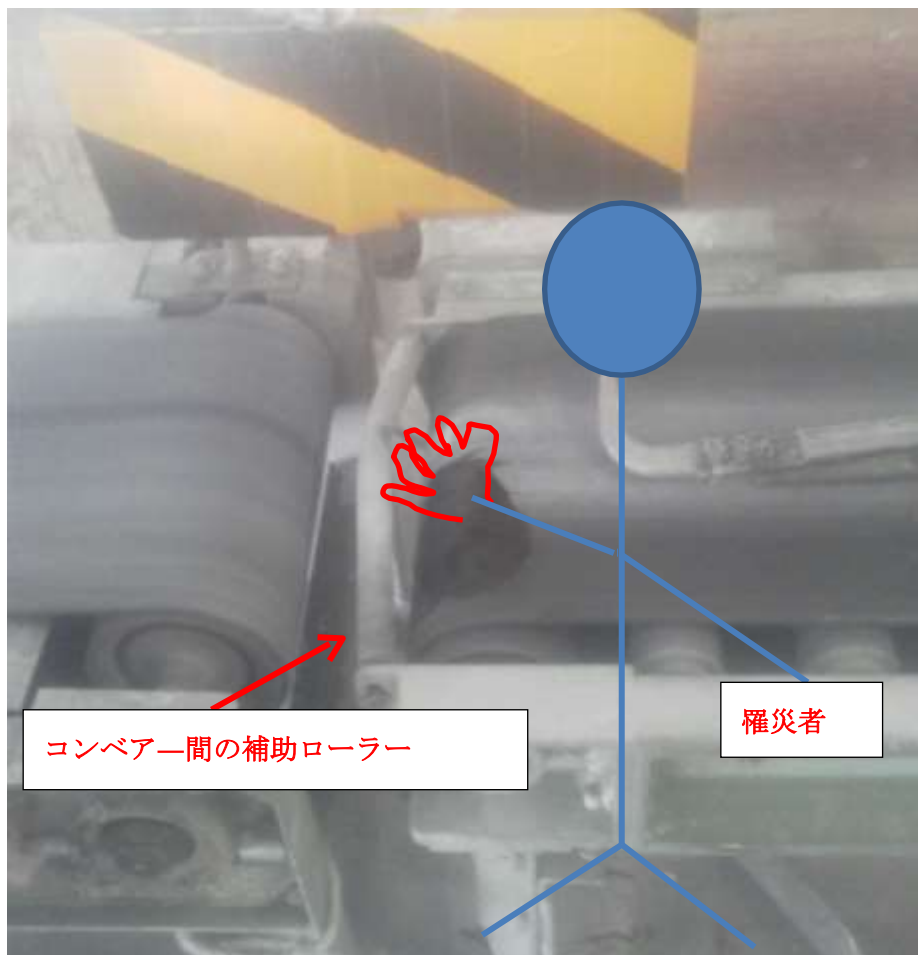
写真 1 : 罹災箇所再現

ベルトの流れの方向

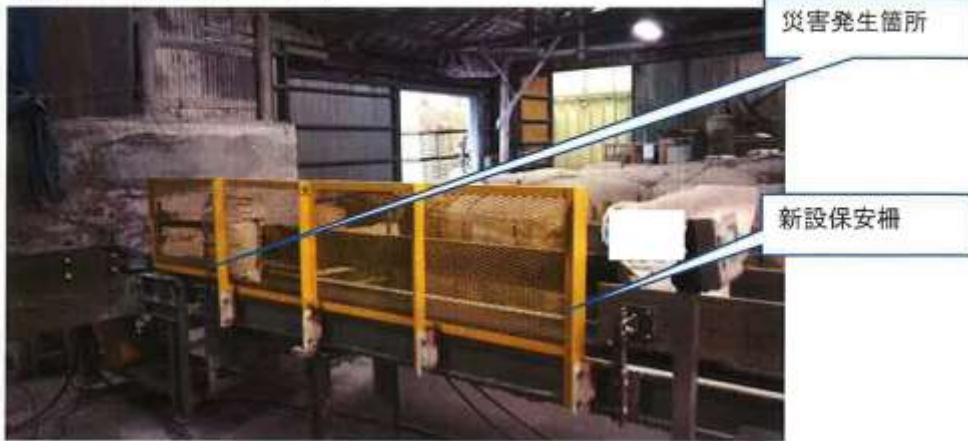
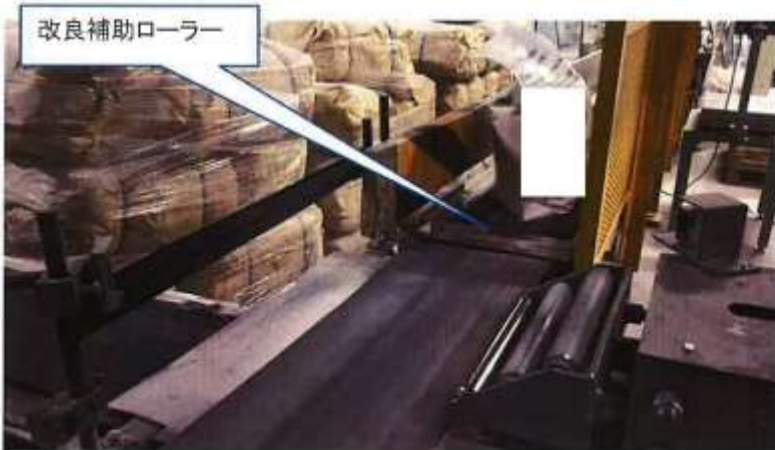
写真2：改善後の状況

改善後(保安柵、乗継ローラー)

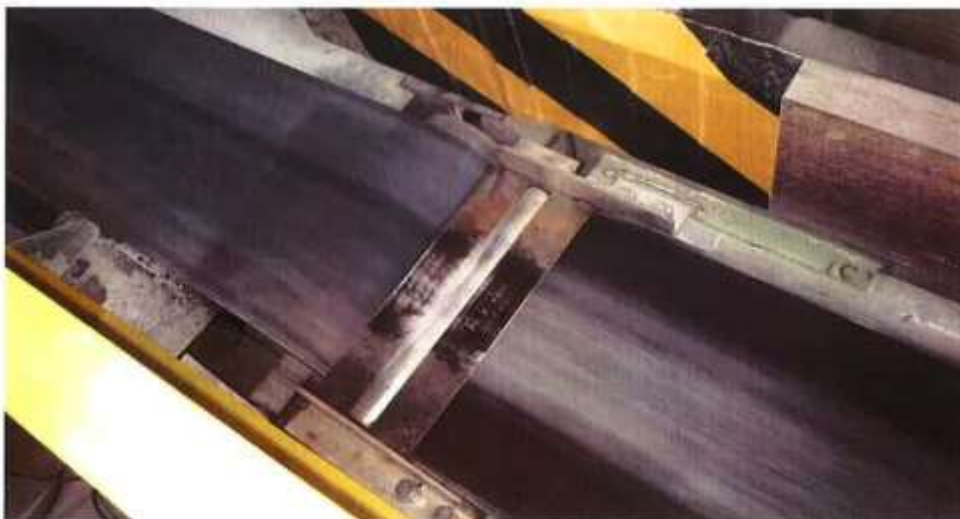
改良補助ローラー (拡大)
