災害等情報（詳報）

鉱 種：石灰石	鉱山の所在地：岐阜県					
災害等の種類： 坑外・運搬装置（自動車）の ため	発生日時： 平成31年2月17日（日） 午後15時30分頃	罹災者数	死	重	軽	計
			－	1	－	1
罹災者 年齢、職種、直轄・請負の別、勤続年数、うち担当職経験年数： 47歳、運転手、請負、勤続年数：26年1ヶ月、担当職経験年数：13年5ヶ月						
罹災程度：胸椎破裂骨折（休業2ヶ月見込み）						
<p><b>【概要】</b></p> <p>作業員A（罹災者）は、8トンドンプトラックを使用して、運搬作業を行っていた。災害当日は、通常の運搬業務で使用している道路が工事で通行不可となっていたため、通常とは異なる構内道路を使用していた。</p> <p>作業員Aは、積荷（石灰石）がある状態で、罹災現場の約75m手前に到着した。平坦な直線約40mを3速で走向し、登坂先にあるヘアピンカーブにおいて前方を確認しやすくするためシートベルトを外した。登り坂となってから約10mを3速で走向し、2速にシフトダウンした。ダンプトラックがヘアピンカーブに差し掛かったあたりで対向車に注意するためアクセルを緩めたところ、車両がトルク不足となり縦揺れを起こして停車しそうになった。そこで、フットブレーキのみで車両停車させた後、クラッチを切って2速から1速にシフトダウンした。アクセルで回転数を合わせ、半クラッチでギアを繋ごうとしたが、上手く繋がらずに車両が激しく縦揺れを起こし、車両の揺れが収まらないことに動揺した作業員Aは、咄嗟にサイドブレーキを引いたが、直後に両足がクラッチとアクセルから離れ、運転席シートに背中を打ち付け罹災した。なお、車両はエンストを起こして停車した。</p> <p>罹災者は、痛みで動けなかったため、上長へ連絡を入れ、上長が現場へ出向くとともに救急車を要請した。罹災者は、救急車によって病院へ搬送され、第12胸椎破裂骨折と診断され、入院した。</p>						
<p><b>【原因】</b></p> <p>①通常とは異なる運搬経路を使用した石灰石の運搬作業のリスクアセスメントが不十分であり、適切な安全対策が講じられていなかった。</p> <p>②登坂途中でシフト変更をしない（登坂前に適正ギアを選択する）、途中で停車した場合は、正しい手順で坂道発進操作を行うという明確な作業ルールが定められていなかった。</p> <p>③走行中は、シートベルトを着用するという基本事項が守られていなかった。</p>

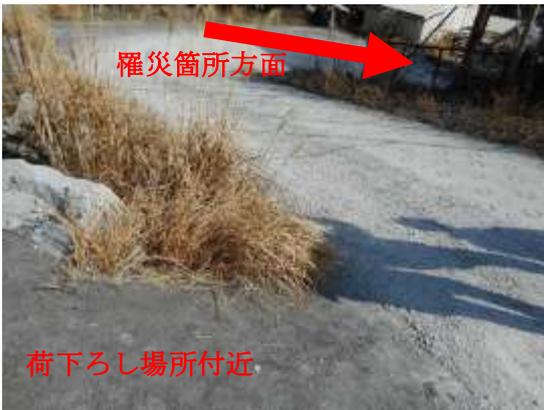
荷下ろし場所から罹災箇所を望む

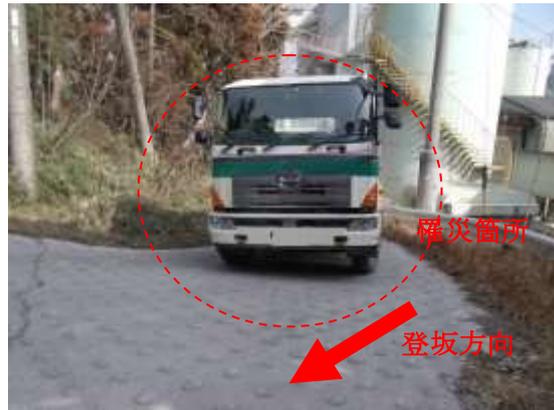
罹災箇所付近（災害時再現）

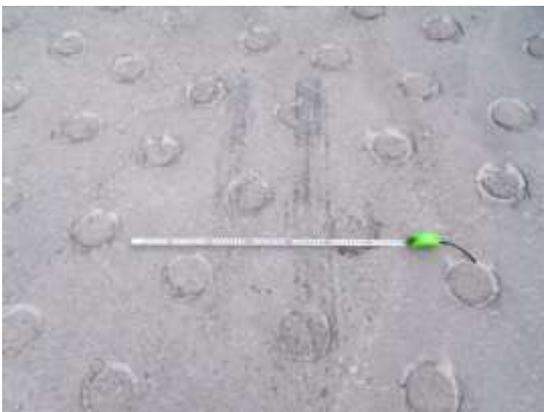
カーブ付近のタイヤ跡（10cm）

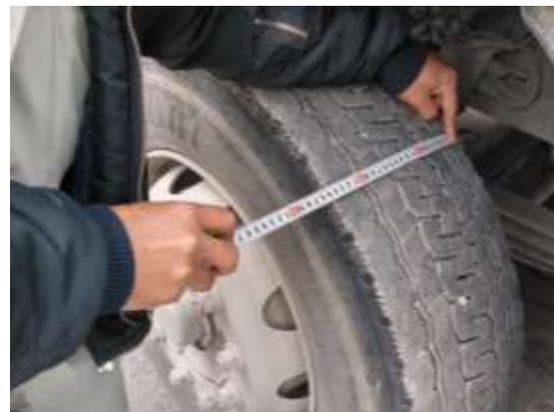
タイヤ幅（25cm）

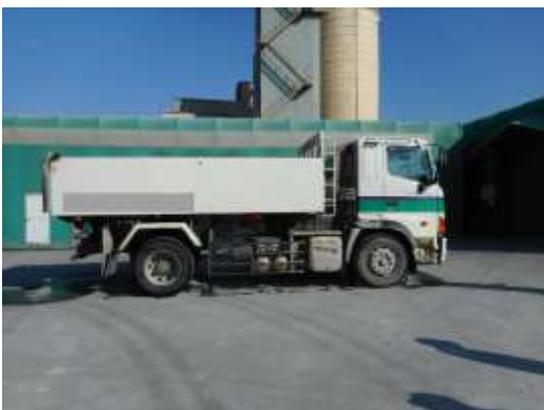
罹災車両の右側面

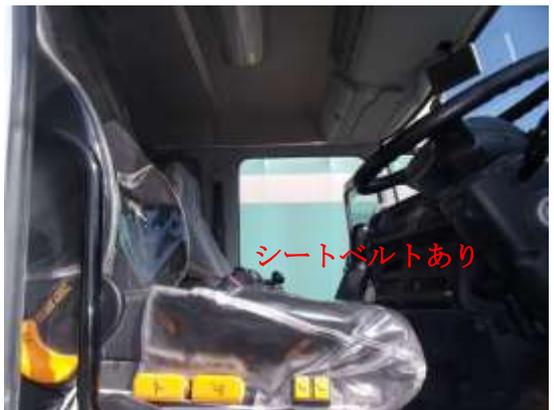
罹災車両の運転席
