災害等情報（詳報）

鉱種：石灰石	鉱山の所在地：岩手県					
災害等の種類： 坑外・発破又は火薬類のため （飛石）	発生日時： 平成31年3月15日（金） 12時05分	罹災者数	死	重	軽	計
			—	—	—	—
罹災者 年齢、職種、直轄・請負の別、勤続年数、担当職経験年数：なし						
罹災程度：なし						
<p><b>【概要】</b></p> <p>3月5日、発破予定箇所である140mL東側切羽の東向きにおいて、穿孔担当者はクローラードリルにより、高さ10mのベンチに対して、穿孔長14mの装薬孔を前列に2本、後列に3本の千鳥状に計5本の穿孔を行うこととなった。その際、以前行った発破の起砕鉱石が残っていたため、切羽面（自由面）の状態を確認することができなかったが、通常どおりに最小抵抗線の規格に合わせて法肩端縁から3.2mの位置に前列の2孔（①孔及び②孔）を穿孔し、続いて前列から2.5m後ろに後列3孔（③、④、⑤）を穿孔した。</p> <p>3月6日、9日、11日にかけて、切羽面に残存していた起砕鉱石の搬出が行われた。</p> <p>3月15日、作業監督者と装薬担当者（兼発破担当）は、装薬を行う際に切羽面（自由面）の傾斜が通常より少し立っており、最小抵抗線が通常よりも短いと判断した。このため、前列の①孔及び③孔の装薬量を標準の30kg/孔から約5kg減らし、減らした分を自由面のない後列の④孔、⑤孔の装薬に追加し装薬量を35kg/孔とした。</p> <p>装薬が完了し、同担当者が12時05分に点火を行ったところ、通常より大きな発破音と、北東にある残壁に向けて石が飛翔するのを確認した。</p> <p>その後、同方向の約600m離れた鉱山敷地外にいた一般の方から、発破直後に石が飛んできた旨の連絡を受け、現場周辺を確認したところ最大で約20cmの石の他、数cmの石も含め約18個程度の石が確認された。本件において、鉱山労働者及び周辺住民等への被害は生じていない。</p>						
<p><b>【原因】</b></p> <p>(1) 最小抵抗線が規定より短かった</p> <p>① 穿孔時に前発破の起砕鉱石が残っており、自由面の状況が確認できなかったにも関わらず、法肩からの距離を基準として最小抵抗線を測定、穿孔作業を実施したため、規定の最小抵抗線を確保できていなかった可能性がある。</p> <p>② 装薬前に自由面が通常より少し立っていると認識していたが、装薬量を減らす</p>

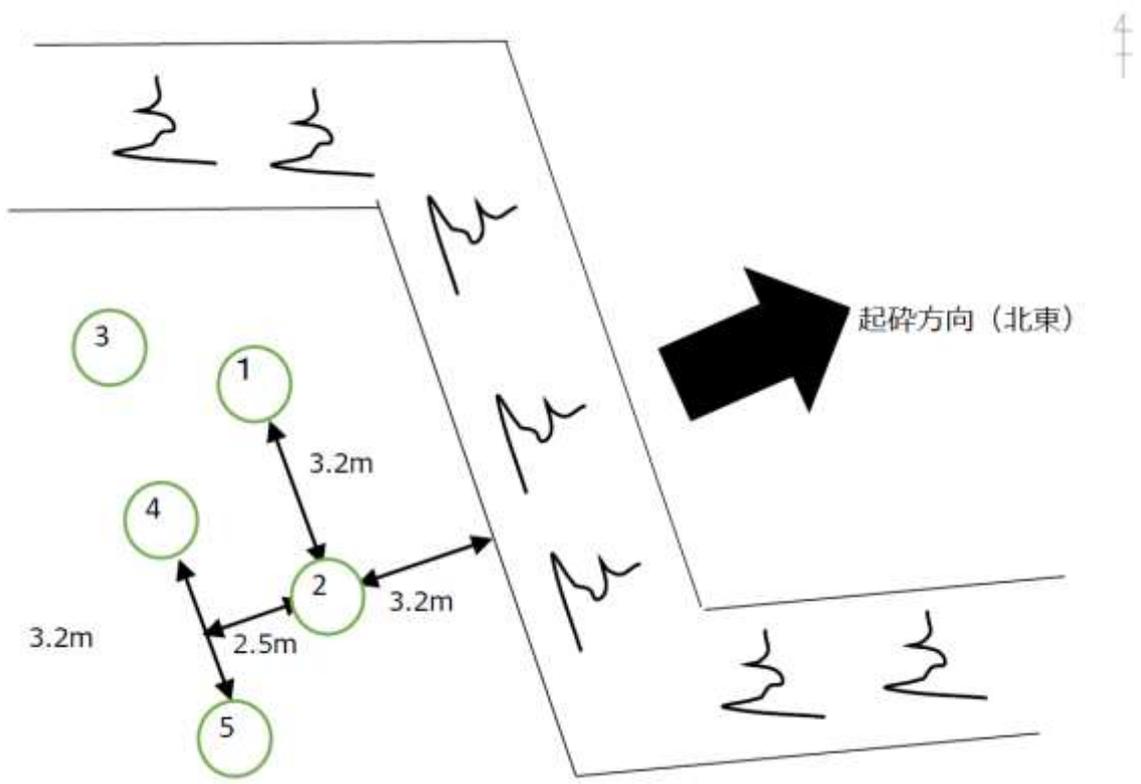
穿孔狀況

対応のみで、最小抵抗線の測定を実施しなかった。

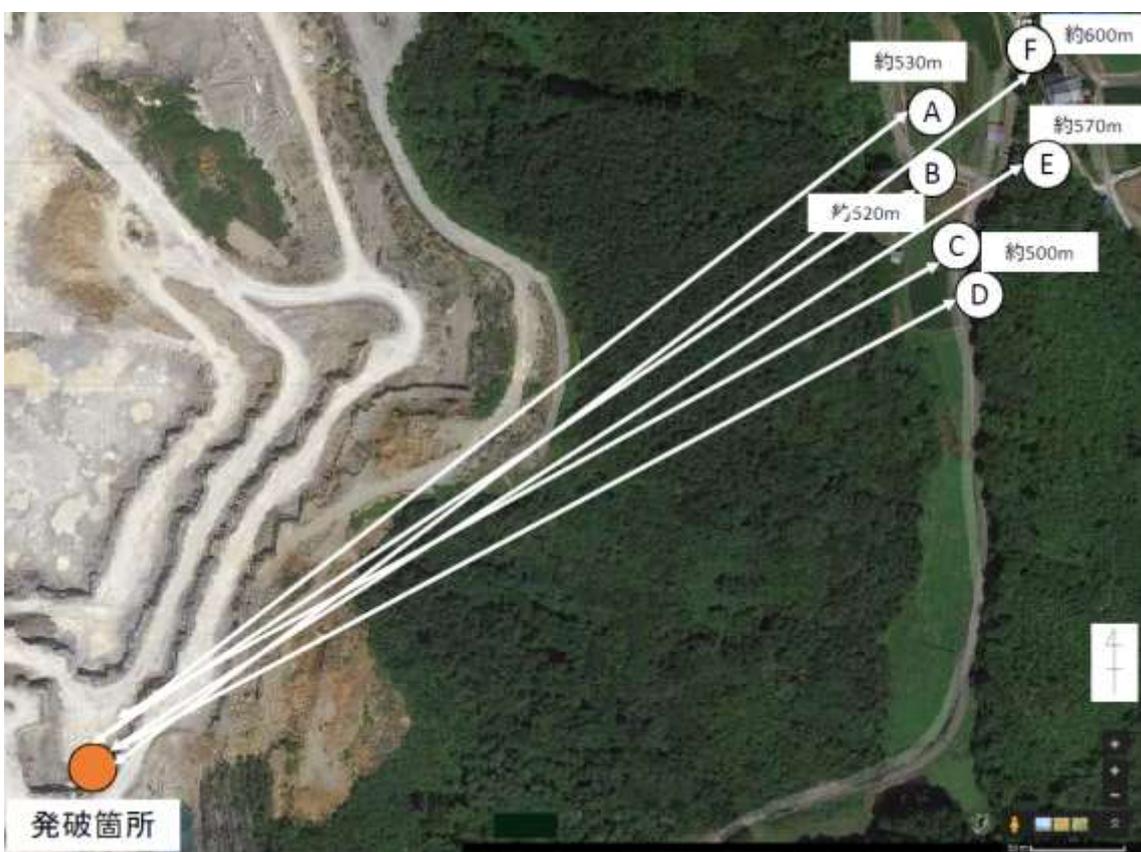
飛石発生狀況

なお、飛石の直接的原因としては、下記A. またはB. と推定される。

- A. 前列①孔の最小抵抗線が短かった。
- B. 後列③孔の最小抵抗線が短かつ起爆秒時差が長かったことにより、前列①孔の起砕鉱石が壁の役割を果たさなかった。

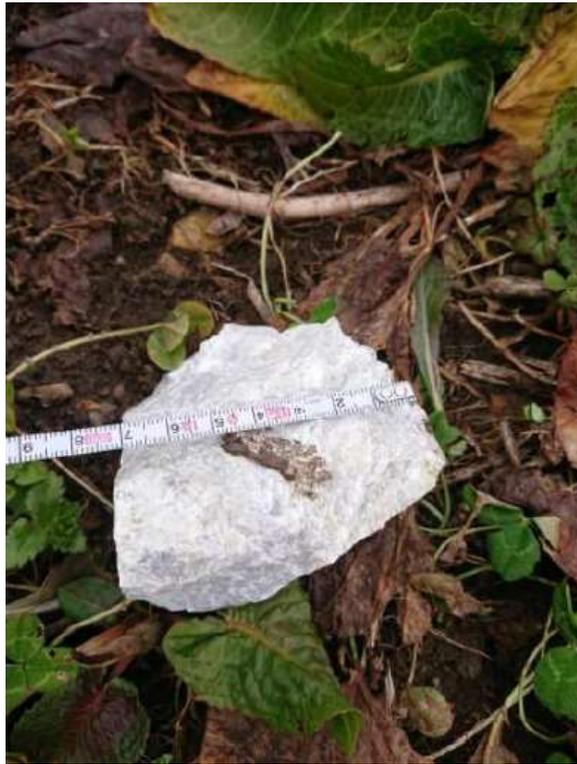
A地点に落下した飛石（7 c m程度）

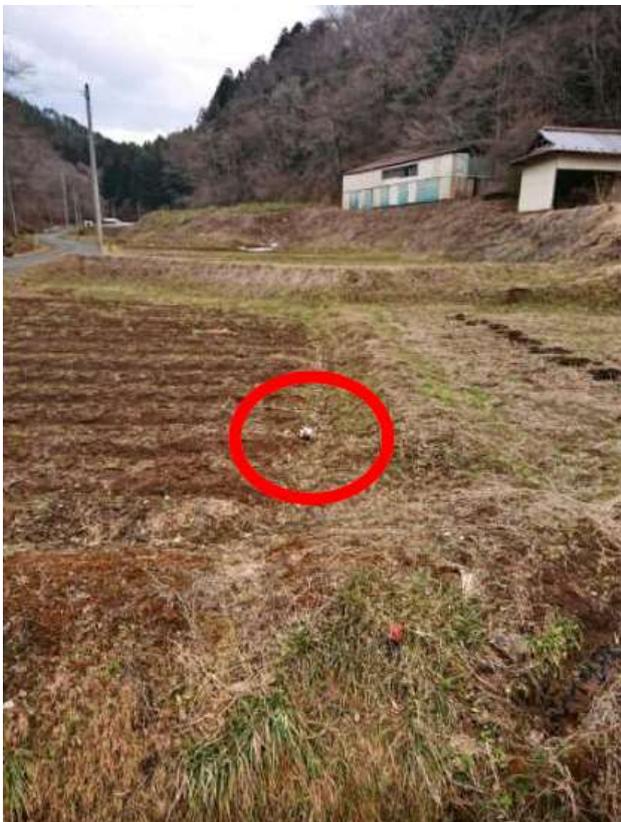
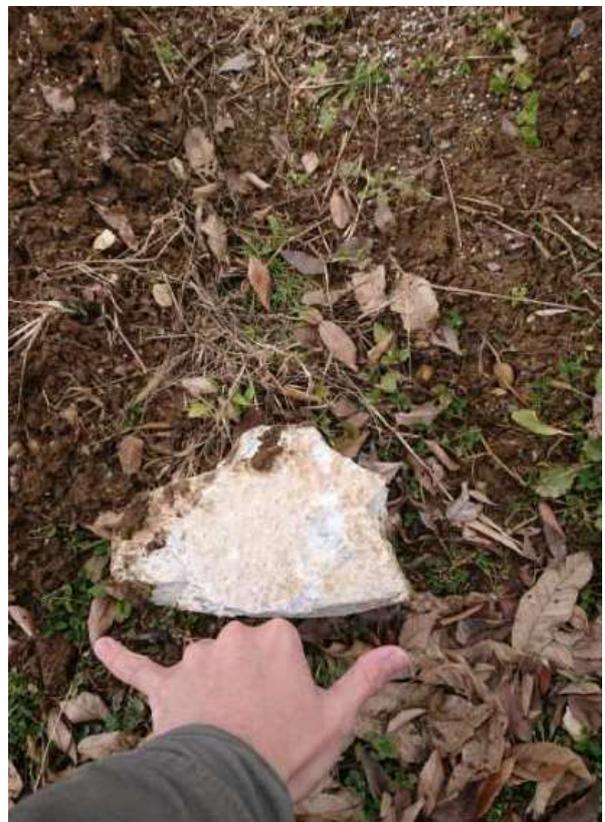
C地点に落下した飛石（20 c m程度）
