## 災害等情報（詳報）

| 鉱 種：石灰石 | | 鉱山の所在地：栃木県 | | | | | | |
| 災害等の種類：<br>坑外・墜落 | | 発生日時：<br>平成31年3月26日（火）<br>12時30分頃 | | 罹災者数 | 死 | 重 | 軽 | 計 |

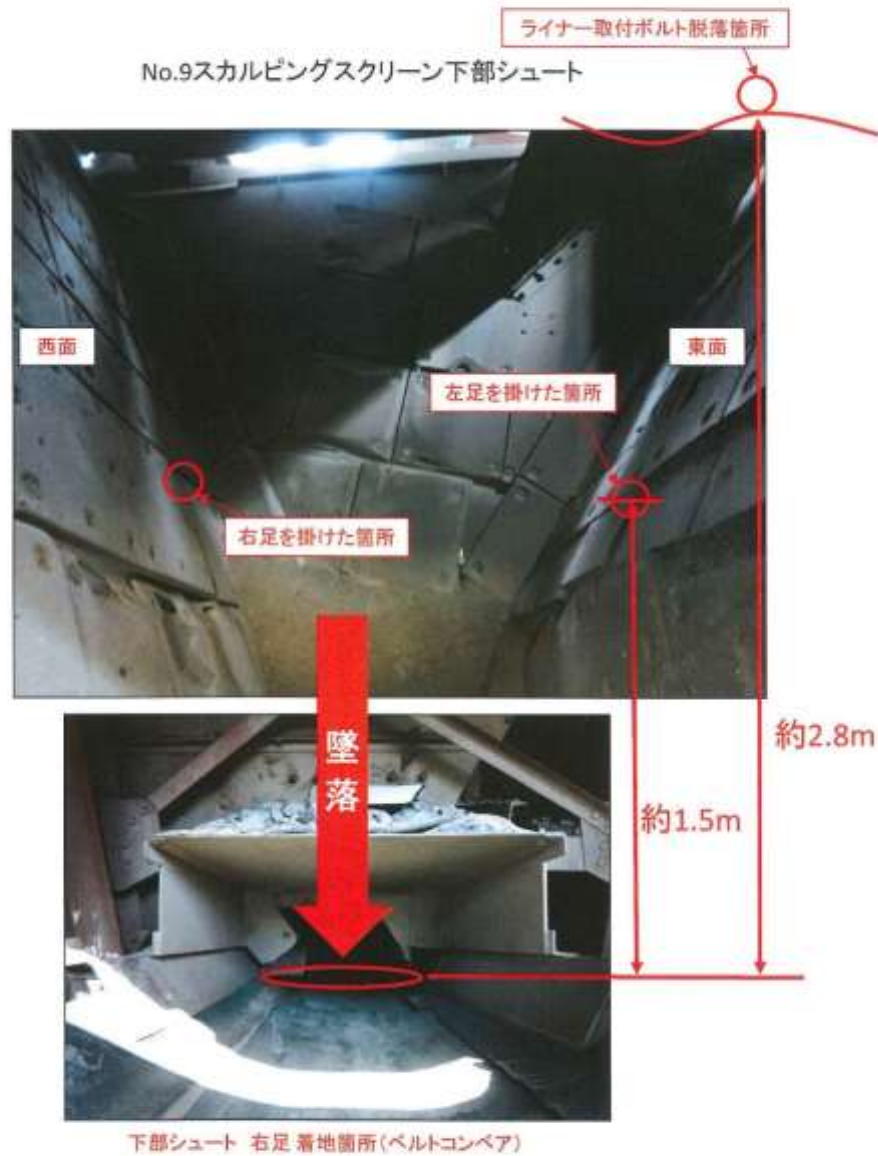
罹災箇所写真

| 罹災者は、12時頃から振動フィーダーの居付きを除去していたところ、スカルピングスクリーンのライナーのボルトが外れているのを発見した。そこで、罹災者単独でボルトを付け直すべく、スクリーンの下側から入って、ライナーに足をかけて登り、左足だけで体を支えようとしたところ、左足を滑らせて約1.5m下のシュートに落下し、ベルトコンベアに右足を強打して、罹災した。 | | | | | | | | |
| ・ 下部シュートの手の届かない高さの作業を梯子も使用せずに一人で行った。<br>・ 不安定、不安全な体勢で作業した。<br>・ 一次系点検作業の作業手順書が不明確だった。<br>・ ライナーの摩耗による交換時期の基準を定めていなかった為、取付けボルトが脱落するまで放置した。また、ライナー交換・振替（補修）作業の手順を定めていなかった。 | | | | | | | | |

| ・ スクリーン下部シュート内の1人作業を禁止する。<br>・ 総点検において不具合が確認された階段の箇所を補修・交換する。昇降設備（梯子等）を設置する。<br>・ 不安全行動を起こさないよう再教育を実施する。<br>・ 一次系点検作業の作業手順書を明確にする。<br>・ 職場保安会議を開催し作業手順書の周知を行う。<br>・ ライナーの摩耗による交換時期の基準を定め、作業手順書を作成する。<br>・ 今後先行修理を行い、ボルトが脱落する前にライナーを交換する。 | | | | | | | | |
