災害等情報（詳報）

鉱種：石灰石	鉱山(附属施設)の所在地：高知県					
災害等の種類： 坑外・発破又は火薬類のため (飛石)	発生日時： 令和元年6月5日(水) 12時5分頃	罹災者数	死	重	軽	計
						—
罹災者氏名（年齢、職種、直轄・請負の別、勤続年数、担当職経験年数）： —						
罹災程度：—						
<p>【概要】</p> <p>1160mL西側南面で端縁処理の発破（63本、総薬量：331.3kg）を実施したところ、飛石が発生し、約200m～250m離れた堆積場剥土岩処理場のホッパー建屋、破砕室、電気室まで到達し、屋根等が破損した。屋根、壁等の破損箇所が7カ所確認された他、鉱山道路において直径約5～20cmの飛石が4個確認された。</p> <p>63本の発破のうち10本については、コブ状の岩（高さ80cm程度）を起砕すべく下向きに1.5mせん孔し、発破を実施したが、このうちの1または2孔から飛石が発生したような痕跡があった。</p> <p>発破後に当該修正発破箇所を点検したところ、起砕したコブ状の岩内には一部粘土を含む脆弱部が存在したと推測された。作業者はせん孔作業中に孔の状態が悪いことを把握しており、この旨は係員にも報告され、装薬時に耐静電チューブを使用して過装薬防止の措置を講じていたが、飛石防止措置（シート等）は講じていなかった。</p> <p>なお、飛石は鉱山敷地外では確認されていない。</p>						
<p>【原因】</p> <p>(1) シート等の飛石防止措置を講じていなかった。</p> <p>(2) せん孔長、抵抗長、孔間、1孔当りの装薬量等の規格は定まっていたが、文書化されていなかった。また耐静電チューブ、防爆シートの使用基準を明記していなかった。</p> <p>(3) 端縁のコブ状の岩を機械掘削ではなく修正発破で処理した。</p> <p>(4) 端縁処理作業手順書に従って作業を実施していたが、機械掘削を用いての処理を優先すべき旨（修正発破は機械掘削が不可能な堅固な岩盤の場合とする等）が明記されていなかった。</p>

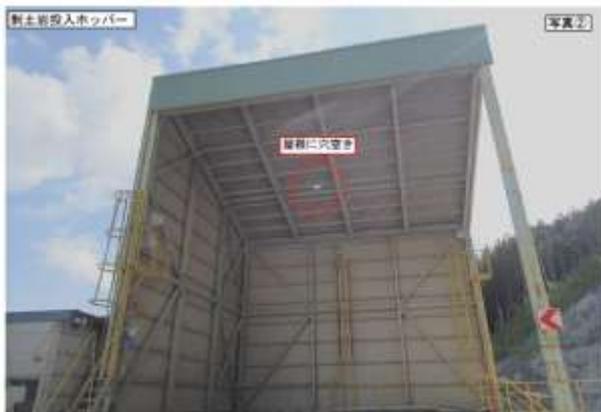
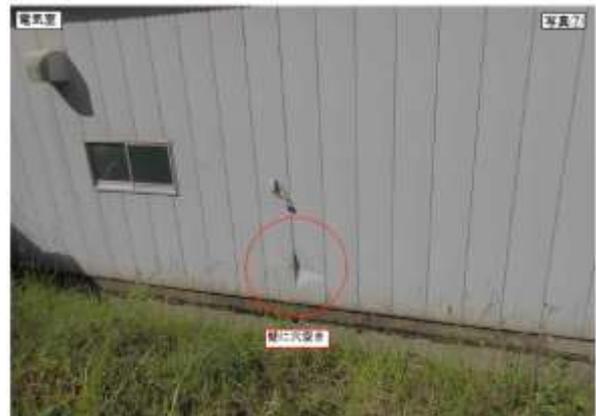
飛石による被害状況

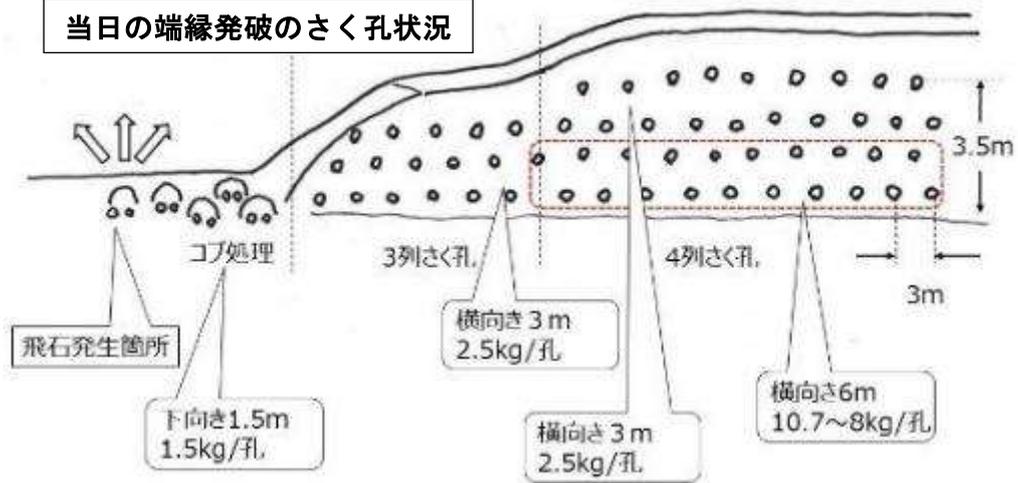
当日の端縁発破のさく孔状況
