災害等情報（詳報）

| 鉱 種：石灰石 | 鉱山の所在地：青森県 | | | | | |
| 災害等の種類：<br>坑外・火災 | 発生日時：<br>令和元年7月16日(火)<br>13時45分頃 | 罹災者数 | 死 | 重 | 軽 | 計 |

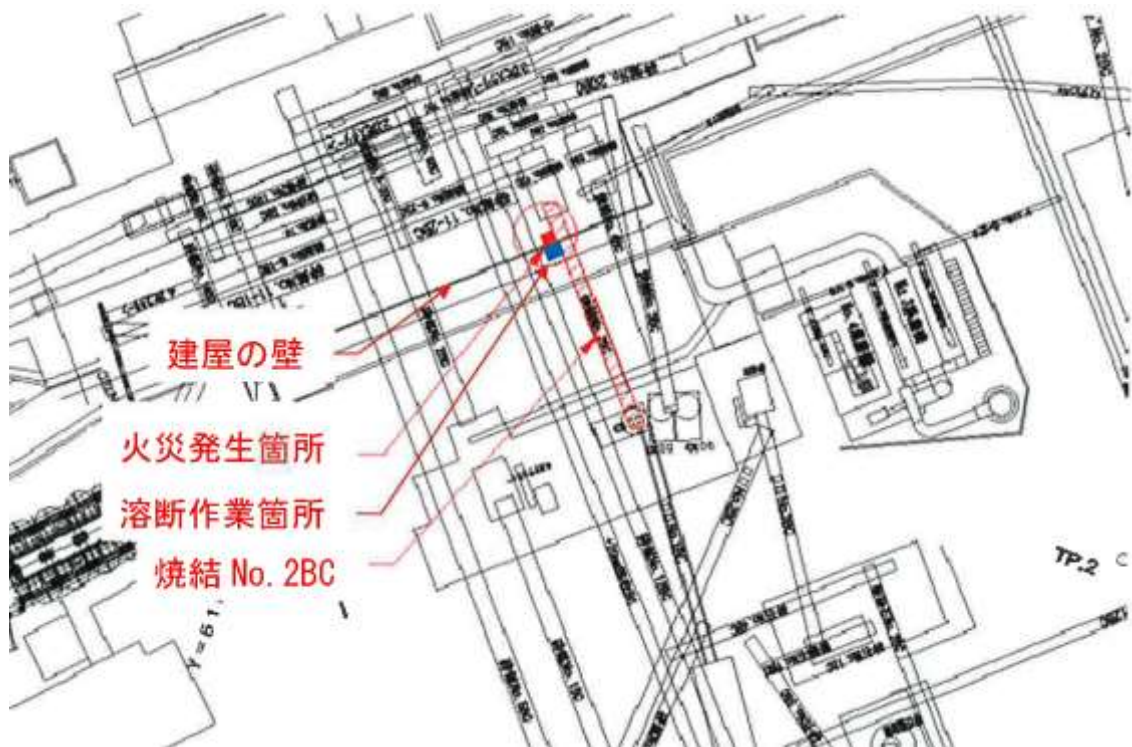
図. 火災発生箇所

| <p><b>【概要】</b></p> <p>作業員A、Bは、砕鉱場の主スクリーン室建屋（以下、建屋という）の外側にある焼結No. 2ベルトコンベア（以下、焼結No. 2BCという）の通路等の補修作業に配番され、歩廊（エキスパンドメタル製）、手すり等の腐食箇所のガス溶断による撤去作業を11時30分頃から開始した。</p> <p>13時45分頃、作業員Bが歩廊の溶断作業を行っていたところ、建屋外側で火災防止のため見張りを行っていた作業員Aが、建屋内部から煙が出ていることに気づき、作業員Bに煙が出ていることを伝え建屋へ入室した。作業員Aは建屋内壁面に設置されている照明用ケーブル中継盤のプラスチック製カバー（縦30cm×横40cm×奥行15cm）が燃えているのを確認し、建屋内にあった消火器により消火した。また、作業員Bも直ぐに建屋内に入り、念のため周辺の床に散水した。</p> <p>その後、作業員A、Bは事務所に行き、火災が発生したことを保安管理者代理者に報告した。保安管理者代理者は現場に行き、焼損は照明用ケーブル中継盤のみで、他に被害はないことを確認した後、保安管理者に報告した。</p> <p>18時過ぎ、保安管理者は消防署に「鉱山内で火災が発生したが消火器により鎮火した」旨連絡したところ、19時過ぎ、消防署が調査に入ったが、既に暗くなっていたため、翌17日13時頃に再調査に入った。</p> <p>出火原因はガス溶断の際に発生した火花が建屋開口部から、建屋内の中継盤に飛散し発火したためと推測される。建屋外側の作業箇所下部にケーブルが敷設されていることから、ケーブルの上にはトタン及び防火シートにより火災防止のための養生を施していたが、建屋開口部には施していなかった。</p> | | | | | | |

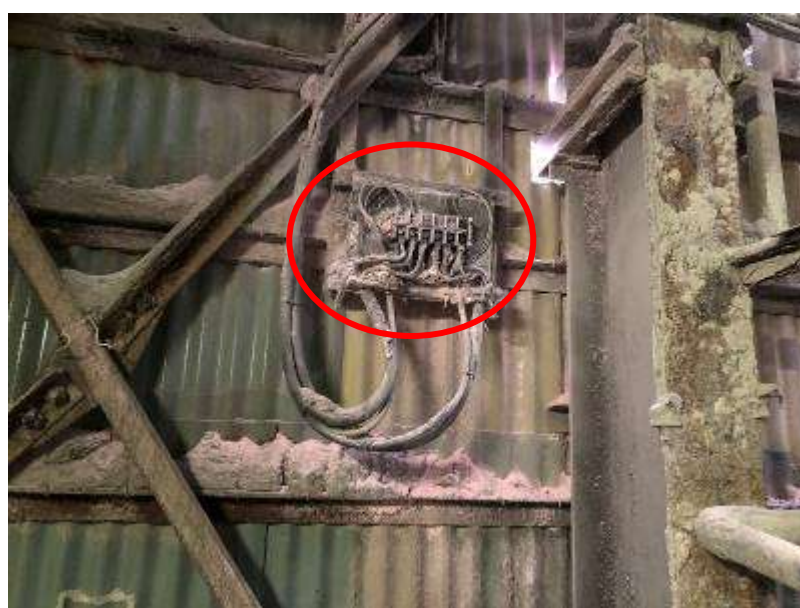
写真3. 発火箇所(中継盤)

| <p><b>【原因】</b></p> <p>1. 人的要因</p> <p>①建屋内壁面に設置されている照明用ケーブル中継盤(プラスチック製)に気づいておらず、養生が不十分であった。</p> <p>②火花が建屋内にも飛んでいることに気づかなかった。</p> <p>2. 設備的要因</p> <p>①溶断箇所付近の建屋内に可燃物(プラスチック製中継盤)があった。</p> <p>②溶断箇所付近の建屋に開口部があった。</p> <p>3. 管理的要因</p> <p>ガス溶断作業に関するリスクアセスメントにおいてリスクに対する評価及び対策が不足していたため、作業手順書が不十分であった。</p> | | | | | | |

| <p><b>【対策】</b></p> <p>1. 人的対策</p> <p>①ガス溶断作業を実施する際には、周囲の可燃物の有無の確認を徹底するよう周知する。</p> <p>②現場の状況が複雑で養生が十分できない場合は、必要に応じて見張り人を配置し火花の行き先を確認する。</p> <p>2. 設備的対策</p> <p>中継盤の材質をプラスチック製からステンレス製に変更する。</p> <p>3. 管理的対策</p> <p>リスクアセスメントを実施して作業手順書を変更し、鉱山労働者に周知する。</p> | | | | | | |
