災害等情報（詳報）

| 鉱 種：石灰石 | 鉱山の所在地：沖縄県 | | | | | |
| 災害等の種類：坑外・墜落 | 発生日時：<br>令和元年 8 月 1 3 日(火)<br>1 3 時 1 0 分頃 | 罹災者数 | 死 | 重 | 軽 | 計 |

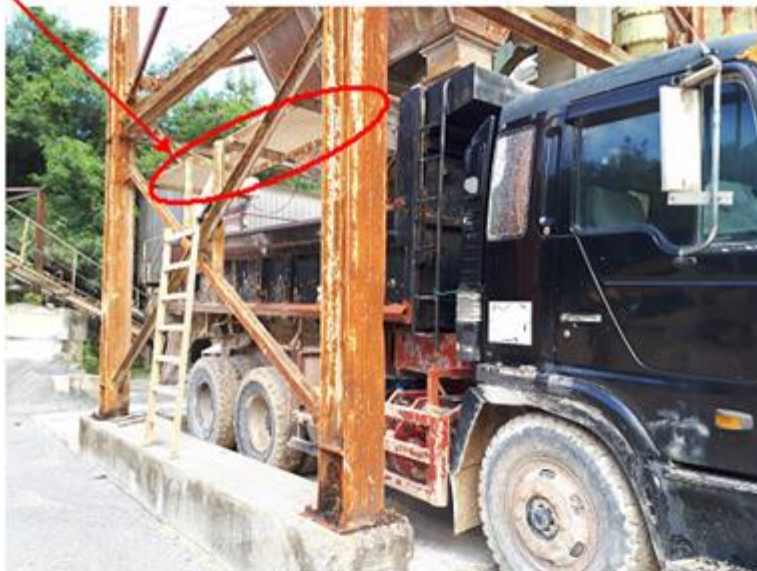
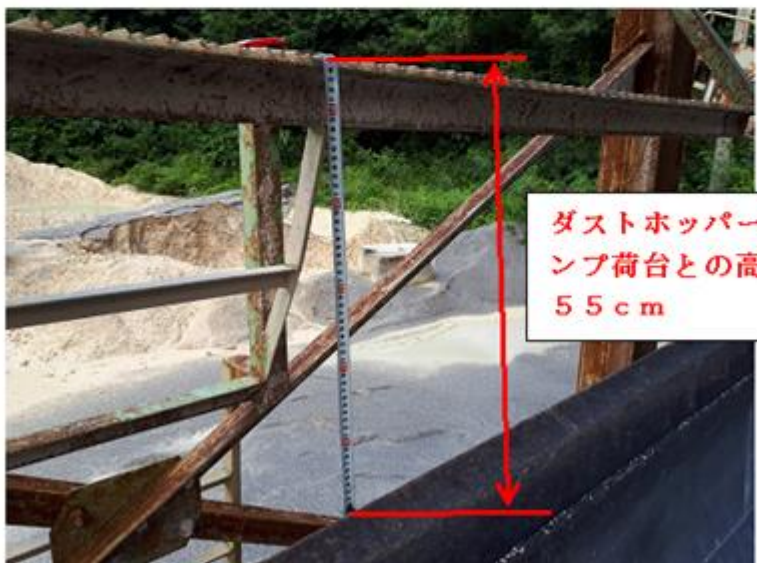
ダストホッパー通路

ダストホッパー通路とダ  
ンプ荷台との高低差は約  
55cm

災害発生現場

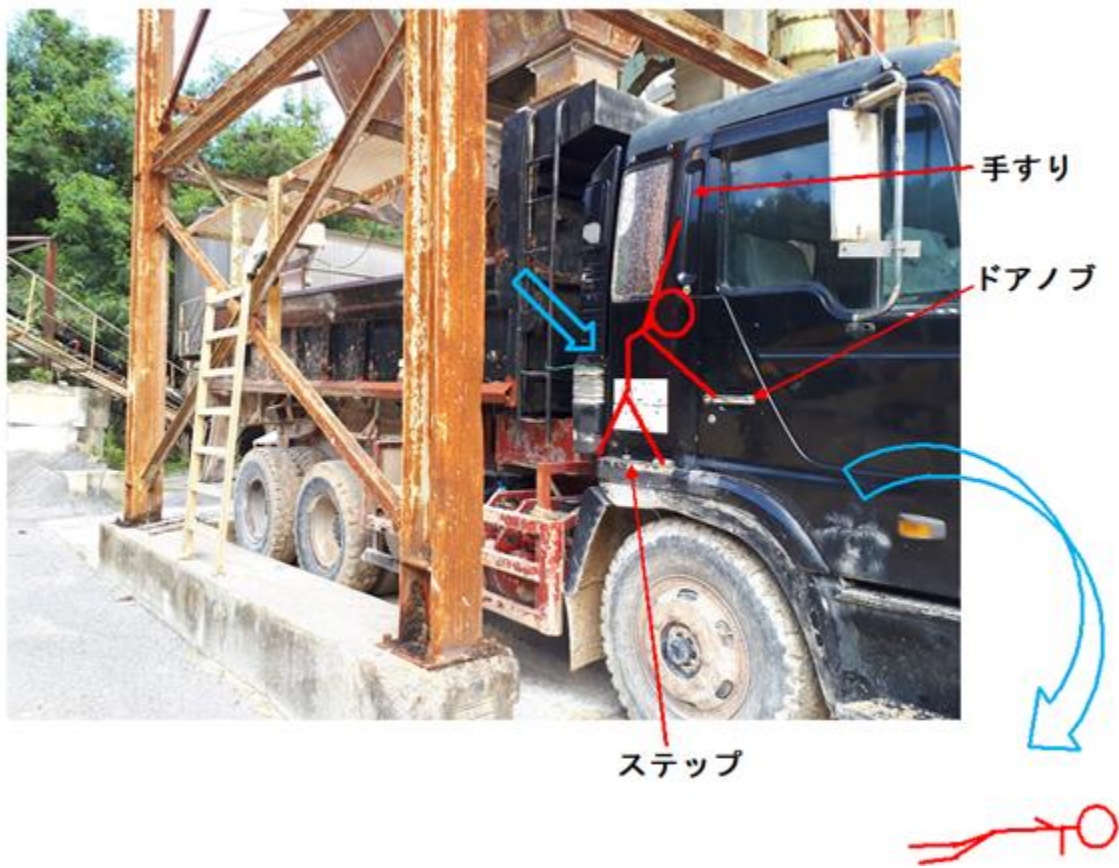
落下時の状況

| <p>【概要】</p> <p>罹災者は、ダストホッパーに貯まったダストをダンプトラック（1 0 t）に積み込むため、ダンプトラックを定位置に駐車させ降車した後、プラントの梯子でダストホッパー通路に上がり、開閉用棒によりダストホッパーのダストの取り出し操作を行った。</p> <p>積み込み終了後、通常であれば梯子から地上に降りてダンプトラックに乗り込むところ、ダストホッパー通路からダンプトラックの荷台に移り、荷台縁から直接運転席に乗り込もうとした。その際に、キャビン後方窓の清掃用の足かけ（幅 4 0 0 mm、奥行き 8 5 mm）に左足を置き、左手でキャビン外付けの手すりに掴まり、右手でドアノブに手をかけたところ左手の手すりが外れて 1 . 2 m 下の地面へ墜落し、罹災した。</p> <p>罹災後、直ちに病院に向かい受診したが、詳細な検査ができなかったため、後日あらためて再診することとした。翌日 1 4 日は会社へ出勤し、1 5 日に再診したところ、骨折であることが判明した。</p> <p>手すりが外れた原因は、手すりを止めていたボルトが錆び、腐食していたためと推測される。</p> <p>※ダストホッパー：セパレーター（砕砂選鉱場にて粉碎された鉱石から微粒子（ダスト）を分離させる装置。乾式分級機。）で分離したダストを貯鉱する設備。</p> | | | | | | |
| <p>【原因】</p> <ul style="list-style-type: none"> <li>・通常使用しているプラントの梯子を使用せず、ダンプトラック荷台縁から運転席に直接乗り込もうとした。</li> <li>・キャビン外付け手すりの取り付けボルトはカバーが付いており、腐食に気づかなかった。</li> <li>・手すりは車種によっては無いものがあり、日常点検の項目になっていなかった。</li> </ul> | | | | | | |

| <p>【対策】</p> <ul style="list-style-type: none"> <li>・鉱山使用で手すりが付いている全ダンプトラックの手すりの確認、整備を行う。</li> <li>・鉱山労働者に対して K Y T などの再教育を実施する。</li> <li>・ホッパー抜取作業工程を見直し、地上から操作する方法を検討する。</li> </ul> | | | | | | |
