災害等情報（詳報）

| 鉱種：石灰石 | 鉱山の所在地：東京都 | | | | | |
| 災害等の種類：坑外・火災 | 発生日時：<br>令和元年9月14日（土）<br>11時20分頃 | 罹災者数 | 死 | 重 | 軽 | 計 |

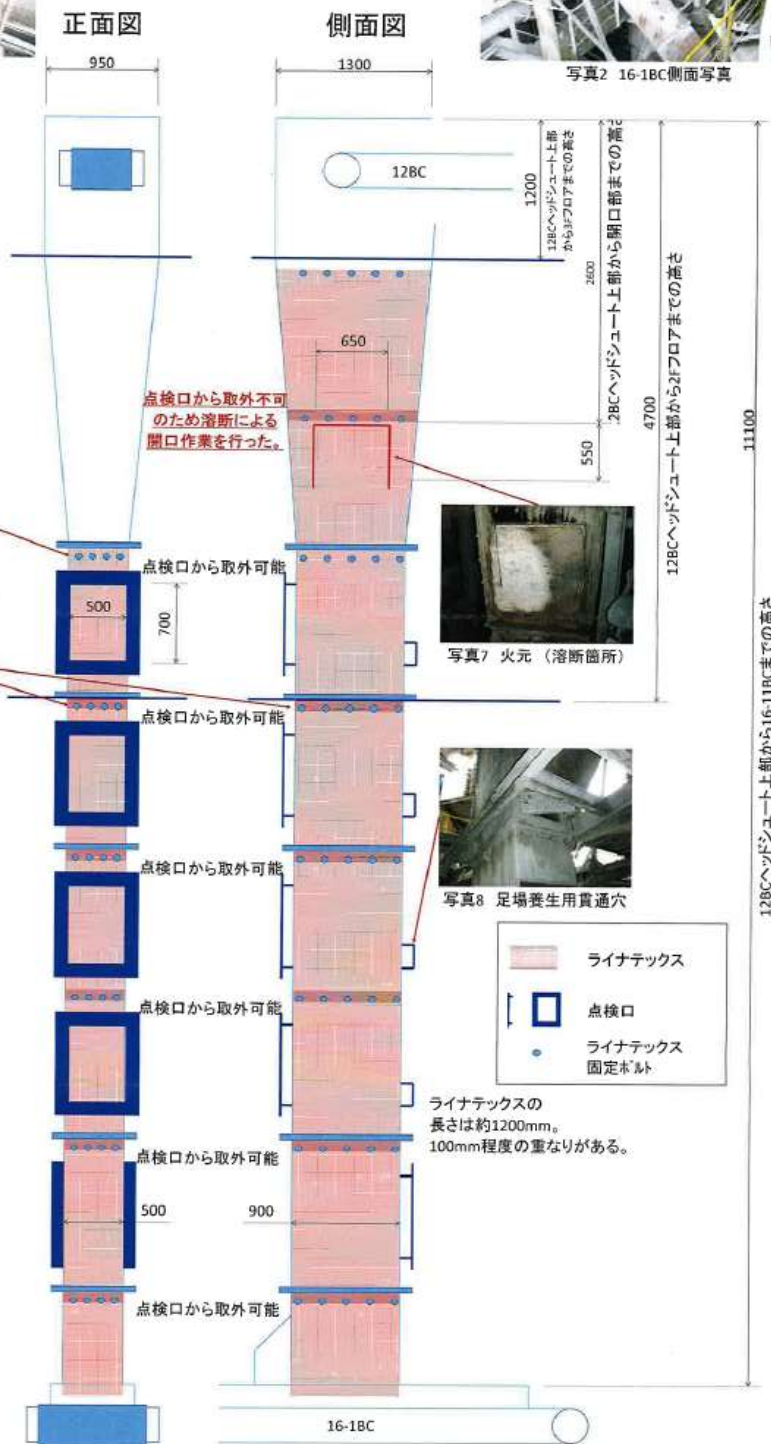
罹災場所

| <p>【概要】</p> <p>設備保全員Aと外注業者5名は、選鉱場石灰プラント内にあるベルトコンベア給鉱シュート（高さ約10m）内側の居付き防止用ライナー（天然ゴム製）の交換作業を点検口から既設のライナーを取り出す方法で進めていた。最上部のシュートのみ点検口が無く、下の点検口からも交換ができなかったことから、シュート板側面をガス溶断して足場板と人が入れる開口部を作ることとし、11時20分頃から溶断作業を開始した。</p> <p>11時25分頃、煙が上がっているのを発見し、シュート内側のゴム製ライナーが燃えていることに気が付いた。消火器では鎮火できず、消火栓ホースを延ばして消火にあたった。11時45分頃に消防署が到着した時点ではまだ消火中であつたが、消防による消火活動がなされることなく、12時50分に消火を確認した。</p> <p>火災は、シュート部の鉄板を溶断作業中、火の粉がシュートの裏のゴム製ライナーに着火したために発生したと推測される。</p> | | | | | | |

< 12BC → 16-1BC シュート図 >

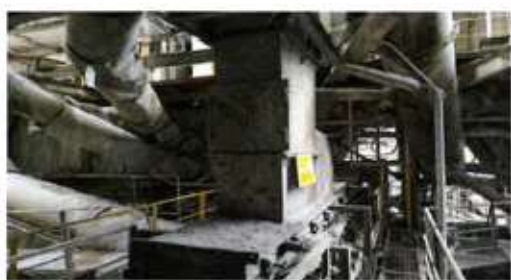
写真① 16-1 給鉱シュート警標設置状況－1

- 朝礼時に直轄・請負の労働者に対し、本災害の周知を図り、火災予防措置等の基本ルールの確認を実施。
- 非定常作業においては、1週間前に現況調査を実施し、危険評価する運用を開始。
- 本災害箇所である給鉱シュート上部に点検口を設置。
- 「危険体感教育」・「職長教育」等の外部講習への参加、安全手帳の活用（保安懇談会等で作業手順の確認）及びヒヤリ・ハット報告運動の活性化により安全意識の向上を図る。
- イラストや現場設備等の写真を使ったKYTの実施。KYシートで抽出した危険の原因と対策を追記するようKYシートを改訂。
- 非定常作業は複数人（経験者・上席者）で現況調査し、危険評価する。
- 朝礼や保安懇談会等の場で、安全手帳を活用し作業手順の再確認を実施。
- 非定常作業の現況調査結果を保安管理者が確認・承認後、作業を許可することや職場固有のスキルマップの作業内容を細分化して作業者の技量評価を掘り下げてできるように見直し、保安体制を強化する。
- 他社・他部署発生災害事例に関する事例検討（保安懇談会等で実施）。
- 当工場にて実施している取り組みを保安委員会で報告し、社内の他事業場・工場への水平展開を図る。
- 現場への警標取り付け、災害事例検討会回覧・掲示により、本災害事例を周知する。

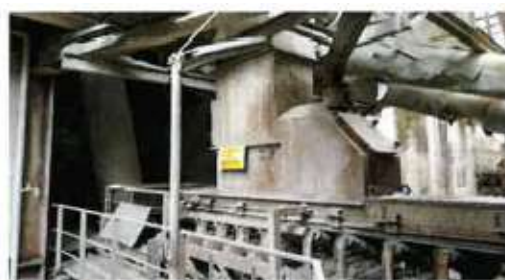
写真② 16-1 給鉱シュート警標設置状況－2

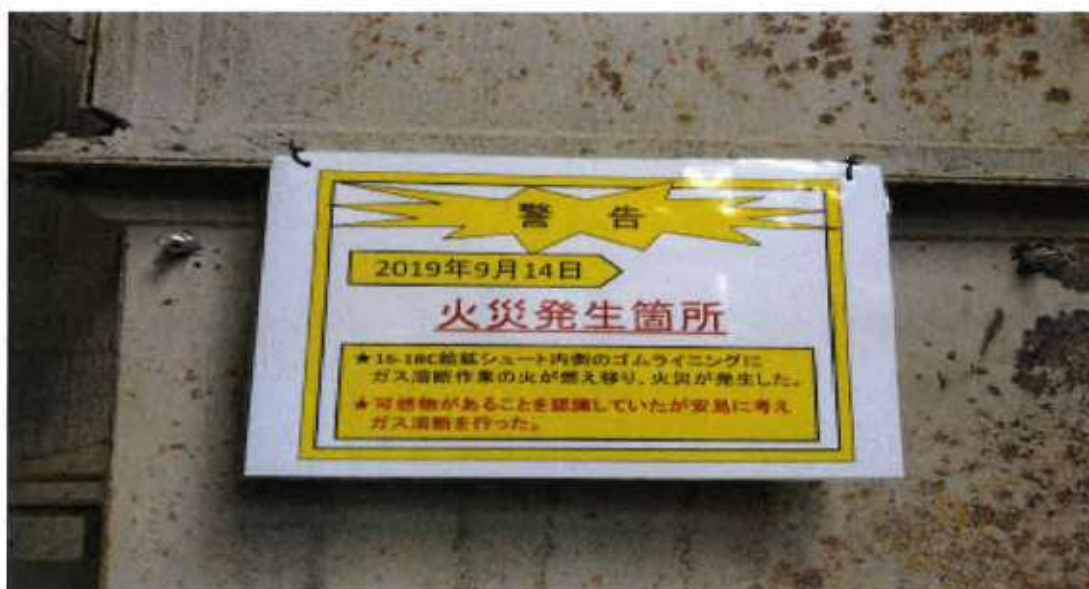
写真③ 警標記載事項

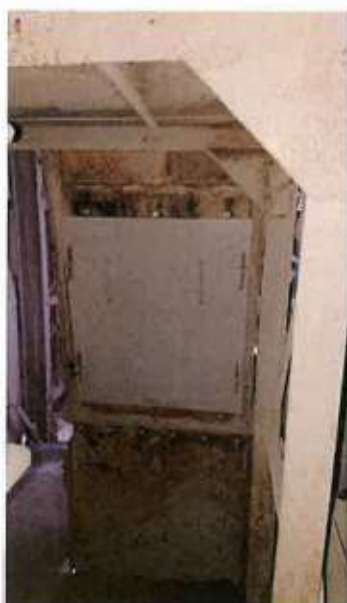
写真④ 点検口設置状況－1

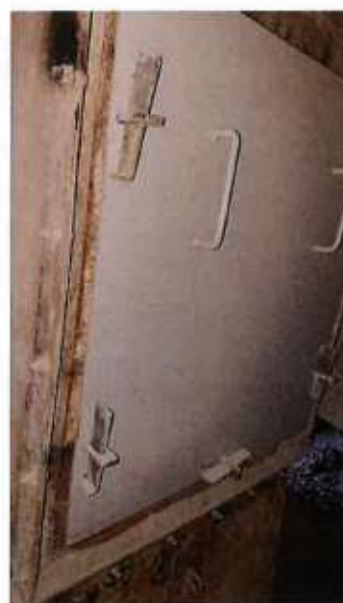
写真⑤ 点検口設置状況－1
