## 災害等情報（詳報）

| 鉱種：石灰石 | | 鉱山の所在地：群馬県 | | | | | | |
| 災害等の種類：<br>坑外・発破又は火薬類のため（飛石） | | 発生日時：<br>令和元年 9 月 1 8 日（水）<br>1 2 時 1 0 分頃 | | 罹災者数 | 死 | 重 | 軽 | 計<br>0 |

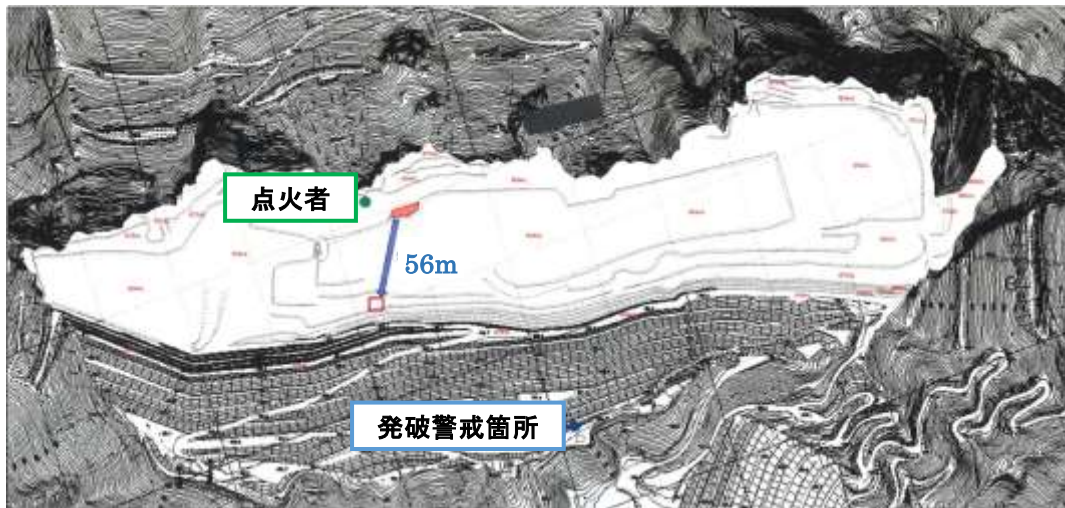
飛石発生状況図

| <p>【概要】</p> <p>1 2 時 1 0 分頃、露天採掘場切羽にて発破（3 3 孔、総薬量：約 8 4 0 k g）を実施した。発破後、発破切羽正面から鉱石が飛び散っていたため、火薬類作業監督者が周囲の確認をしたところ、発破箇所の前方ほぼ正面約 5 6 m に設置していた仮設倉庫のシャッターに 4 箇所、消火器ケースに 1 箇所、飛石（こぶし大程度）が当たったと思われる凹みが確認された。</p> <p>せん孔時に発破孔の状況が悪かったため、装薬量を減らす等の処置を行っていたが、発破時の飛石防止措置（シート等）は講じていなかった。</p> <p>なお、飛石は鉱山敷地外では確認されていない。</p> | | | | | | | | |
| <p>【原因】</p> <p>○発破フェース面の凹部により最少抵抗線が短くなっていた。</p> <p>○発破フェース面の凹部及び弱岩部に関する情報が、せん孔者から装薬者への口頭による伝達のみで記録がされていなかったため、全ての装薬者に伝達されていなかった。</p> <p>○装薬量は、発破フェース面に凹部があること及び、弱岩部にある前列 4 孔については装薬量を減らしたが、発破係数を考慮しておらず、結果として装薬量が過大になった。また、減量したアンホは良岩部の 2 0 孔に振り分け、返納することなく全量を消費した。</p> <p>○火薬類作業監督者は、仮設倉庫が発破箇所正面約 5 6 m の位置にあることは認識していたが、通常起砕範囲は 2 0 m 程度であるため問題ないと判断していた。また、作業手順書に仮設物等の退避について明記されていなかったことから、作業前ミーティングにおいて、火薬類作業監督者から発破箇所の連絡と、工事業者を含む作業員、重機及び車両の退避場所の指示はあったものの、仮設物等の移動指示は行っていなかった。</p> <p>○盛石等によるリスク低減措置を行っていなかった。</p> | | | | | | | | |

○発破退避の作業手順書を改訂し、人・重機・車両のみならず、仮設物等についても追記することで、鉱山労働者に発破退避の対象であることを周知し退避させる。どうしても移動困難な場合は防護措置および盛石等飛石防止措置を講ずる。

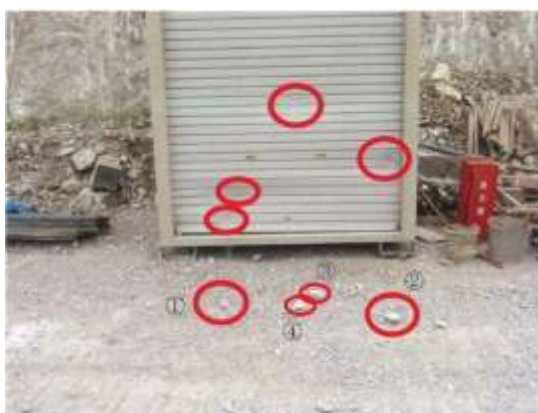
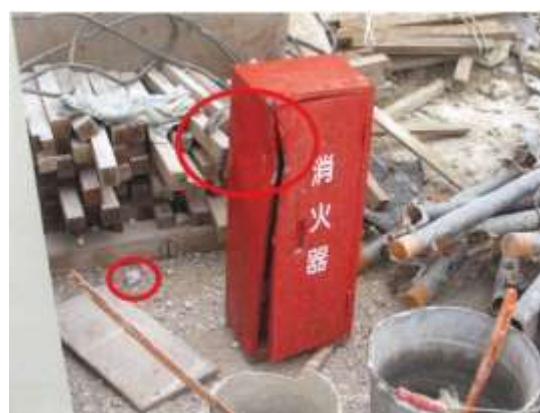
損傷箇所及び飛来した石灰石
