災害等情報（詳報）

| 鉱 種：金・銀 | | 鉱山の所在地：鹿児島県 | | | | |
| 災害等の種類：<br>坑外・火災 | 発生日時：<br>令和2年10月16日（金）<br>15時15分頃 | 罹災者数 | 死 | 重 | 軽 | 計 |

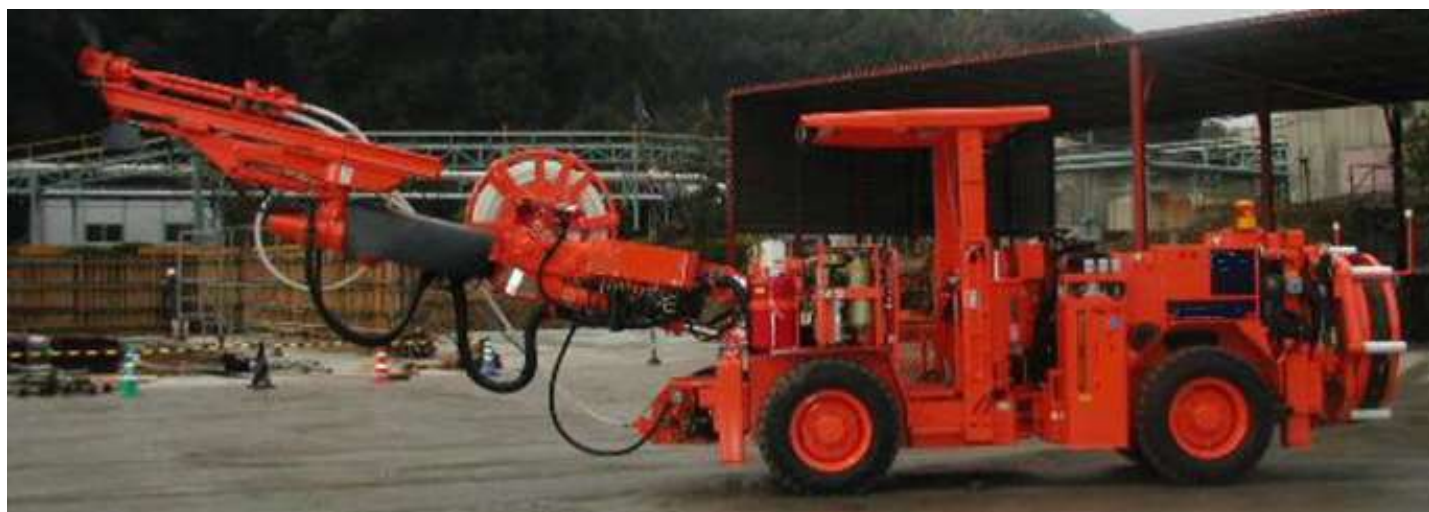
ケーブルインストーラー全景

この部分から溶断箇所と周辺に上部から水がかかるように注水していた。

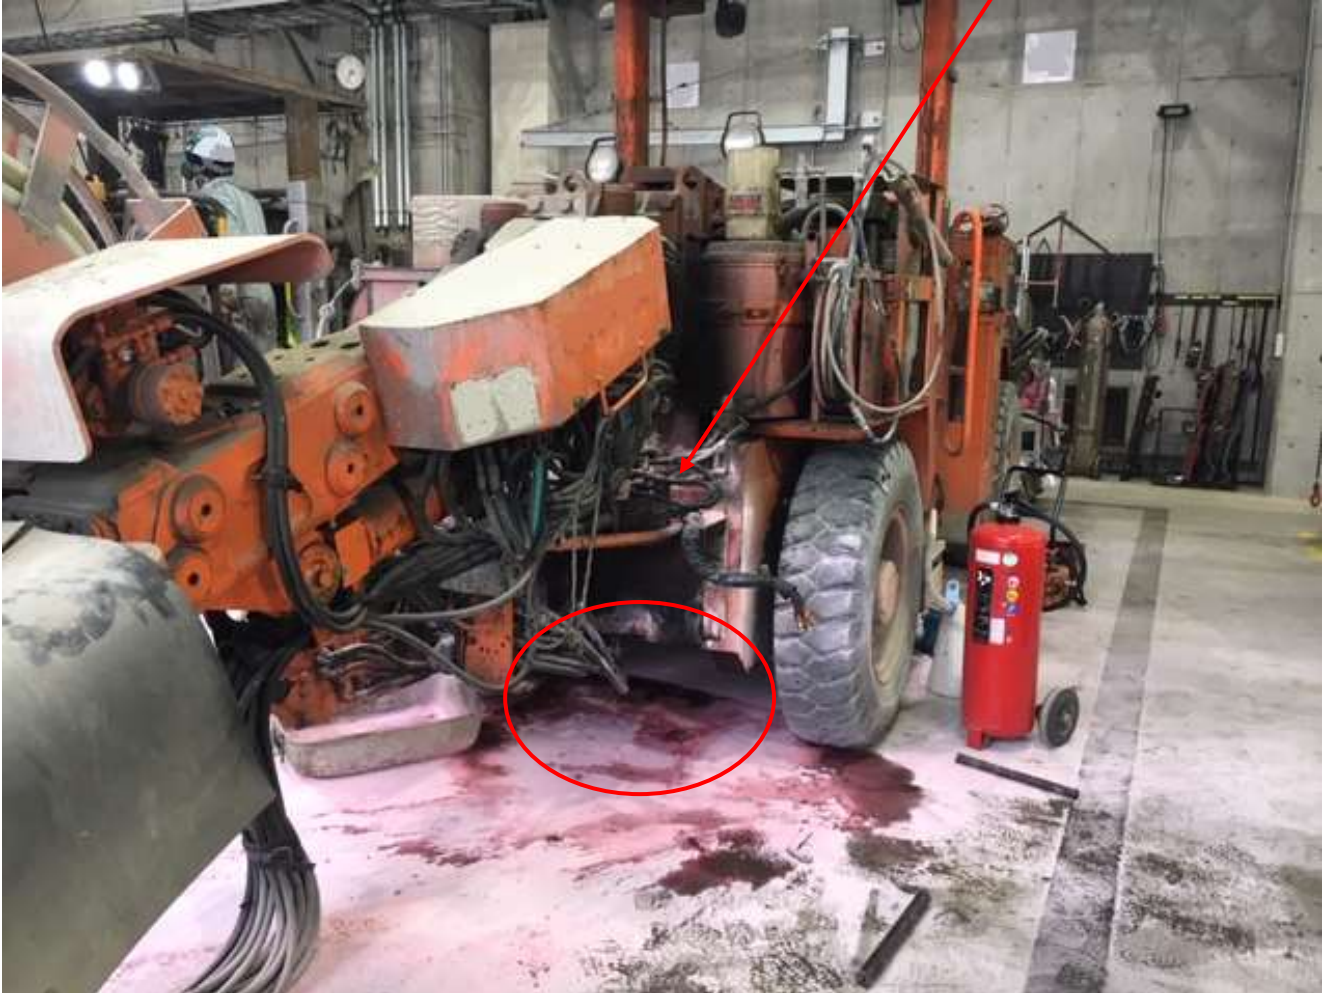
火災部分(左前輪付近床面)

| <b>【原因】</b><br>ガス溶断作業によって高温となった鉄製のプレートに、冷却水置場に置かれていた20リットルのポリタンクに入っていた液体をかけたところ、中身が灯油であったため、灯油が発火点に達して出火した。<br><br>ポリタンクの灯油は部品洗浄用として使用されており、本来、坑外重機修理工場外の専用置場（危険物保管箇所）に戻されるべきであった。しかしながら、火災発生以前の部品洗浄作業にて灯油を使用した別の作業員が、灯油を専用置場に戻さず、当該冷却水置場付近に置いたため、溶断作業を行った作業員は中身が水であると思い込み使用した。<br><br>なお、危険物の取扱いについては、使用後指定保管場所に保管すること、保管容器を他の種類と使い回しをしないこと等明確なルールが決められていなかった。 | | | | | | |

誤って灯油を上部からかけたため溶断部分で発火、床面でかけた灯油が燃え上がった。写真右の消火器は消火に使用したもの、床面のピンク色は消火剤。

| <b>【対策】</b><br>○危険物（灯油、油脂類）の運搬及び保管容器について、専用の容器を用いること、容器の使い回しを行わないこと、容器に中身の種類を明記すること及び危険物使用後は貯蔵指定箇所に保管することを防火管理マニュアルに明記。<br><br>○溶接溶断作業手順に、「溶接・溶断部を冷却するための水は専用の容器に溶接・溶断作業者自身が準備し、前回使用分の残り水は使用しない」ことを追記。<br><br>以上について、労働者へ周知した。 | | | | | | |

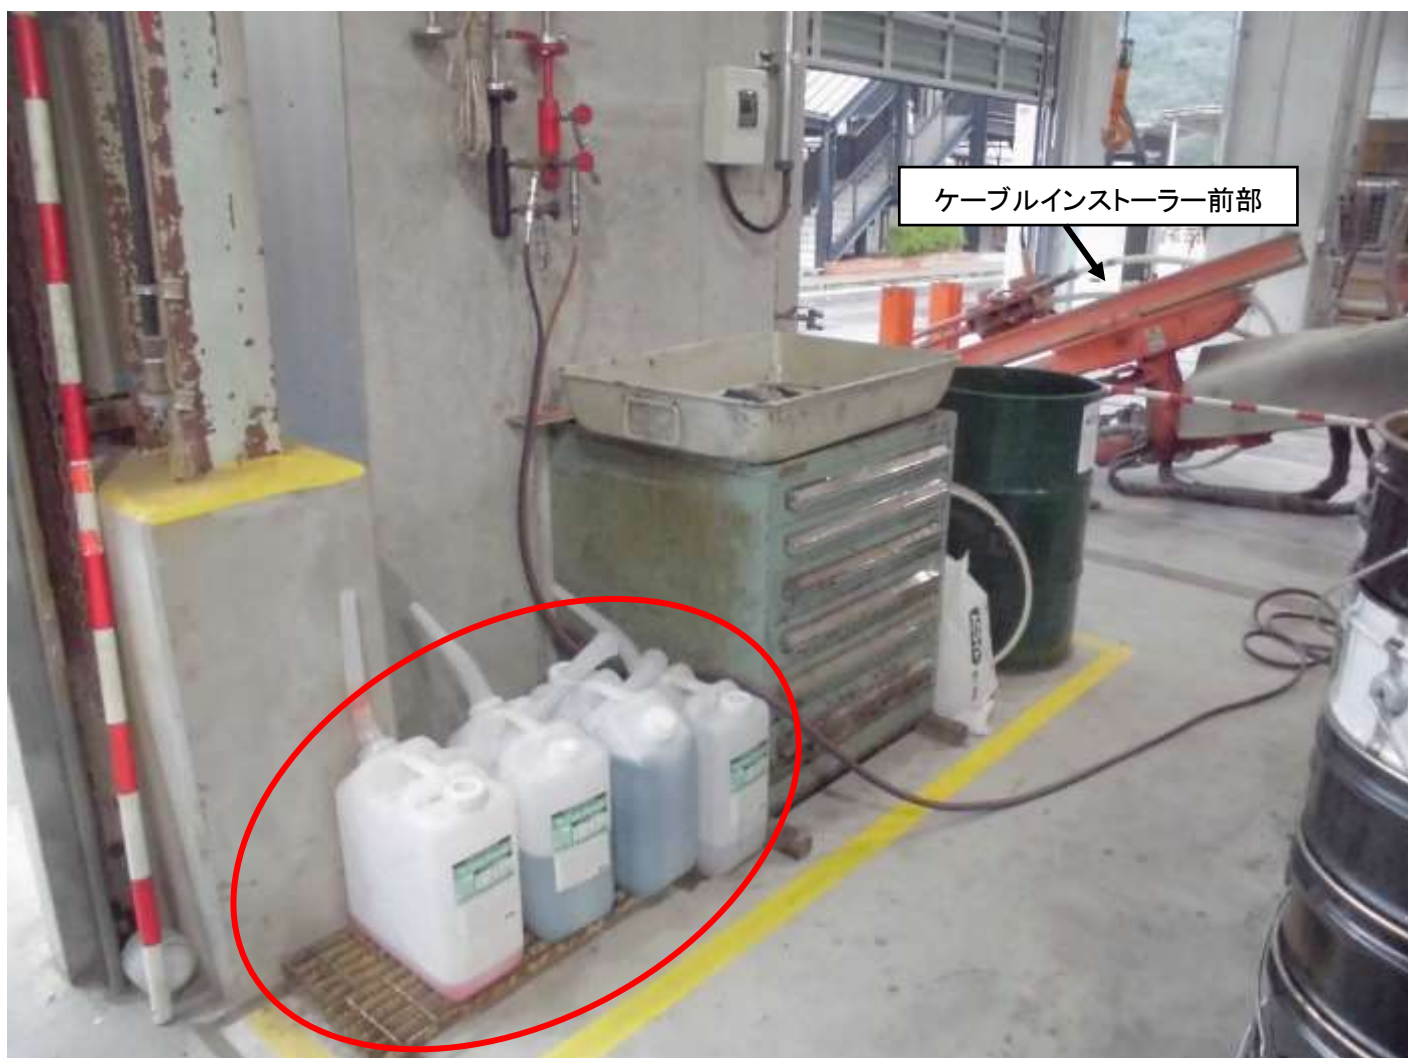
重機修理工場内 冷却水置場(赤枠内)

写真のポリタンクに入っている着色された液体は、クーラント液である。

また、灯油は水と同様、無色透明の液体であり目視だけでは区別できない。
