災害等情報（詳報）

鉱種：石灰石	鉱山(附属施設)の所在地：高知県					
災害等の種類： 坑外・火災	発生日時： 令和3年1月21日（木） 4時22分頃	罹災者数	死	重	軽	計
						0
罹災者氏名（年齢、職種、直轄・請負の別、勤続年数、担当職経験年数）：該当なし						
罹災程度：該当なし						
<p><b>【概要】</b></p> <p>当鉱山は、山元で石灰石を採掘し、一次破碎後の原石を長距離ベルトコンベア（以下「LBC」）9基（上流山側からNo. 0～No. 8 LBC（全長23km）、ベルト幅900mm、運搬能力2,450t/h）にて、24時間体制で海岸の選鉱施設へ送鉱している。また、海岸地区で受電した電力をベルトコンベア坑道内の特別高圧ケーブルで山元地区に送電している。</p> <p>4時22分、長距離ベルトコンベア中腹部のNo. 5 LBC（以下、「5BC」。）にて蛇行を検知し、5BCより山側の施設が自動停止した。これを受け、海岸事務所の係員が監視カメラで確認したところ、ベルトが波うっているような状態と粉じんが舞っているような状況を確認した。4時29分、制御回路用の電源に異常を検知し、稼働中の5BCより海側の施設も停止した。その後、4時31分に、特別高圧受電設備で遮断器が作動し、鉱山全体が停電するとともに山元との通信手段を喪失した。4時41分、国道を通行中の運転手から消防に、国道の上を通るベルトコンベア施設から火が出ている旨通報があった。また、4時37分に海岸事務所の係員から連絡を受けた現場近くに住む係員が、4時50分過ぎに海側駆動室へ向かい、出火を確認したとほぼ同時刻に消防が到着した。消火活動を開始したが、坑道内が高温のため消火活動が難航し、約8時間後の12時34分に鎮火した。その後も部分的に再出火が確認され、消防が現場から完全に撤収したのは19時頃となった。</p> <p>本火災により、5BC及びその両端の駆動室が損傷したが、鉱山施設以外への延焼はなく、人的被害もなかった。消防の実況見分において、5BCテンションプーリー部（以下、「当該箇所」。）が火元と特定された。</p>

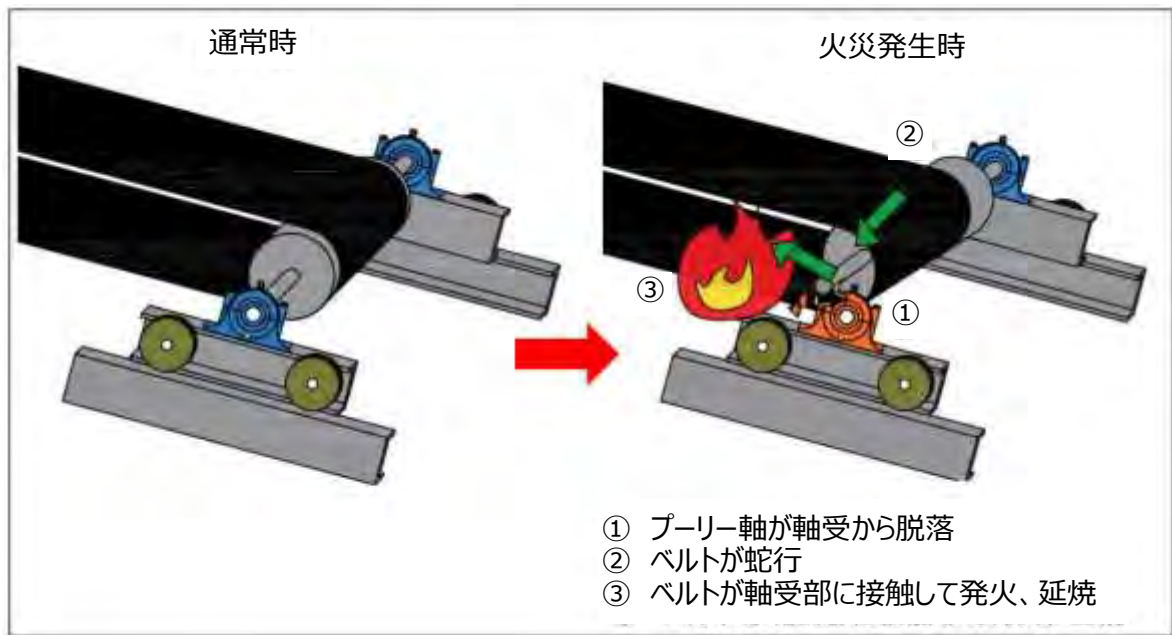
図4 火災発生時の経緯模式図（推測）

<p><b>【原因】</b></p> <p>発火元とされた当該箇所は、プーリーシャフト（※1）右軸受部の破損、焼損状況が特に酷いことが確認されている。</p> <p>発火の原因についてメーカーに調査を依頼した結果、</p> <ul style="list-style-type: none"> <li>○当該箇所のアダプタスリーブ（※2）の弛み等からプーリー軸との転動が進行し、温度上昇でスリーブ・軸受に、フレーキング（※3）・焼き付け（※4）・割れなどの重大な損傷が発生した。</li> <li>○壊れた部品が回転の妨げとなって、金属同士の摩擦燃で200度以上の高温になり、グリスに引火して燃えあがった。</li> <li>○これによって更に高温となり、軸受とケーシングが破断しプーリーが脱落、弛んだコンベアベルトが軸受方向に寄って、グリスが燃焼している状態の軸受部に接触して発火、延焼した。</li> </ul> <p>と推測された。</p>

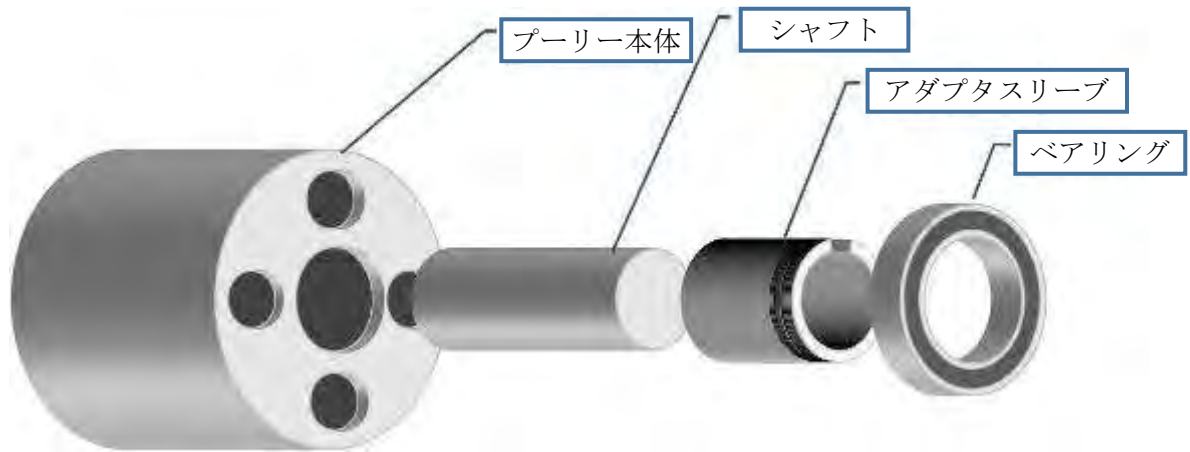
図5 プーリーシャフト部の構造

※1 図5参照

※2 図5参照
