災害等情報（詳報）

| 鉱 種：石灰石 | | 鉱山の所在地：大分県 | | | | |
| 災害等の種類：<br>坑外・取扱中の器材鉱物等<br>のため | 発生日時：<br>令和３年３月２３日(火)<br>１１時２０分頃 | 罹<br>災<br>者<br>数 | 死 | 重 | 軽 | 計 |

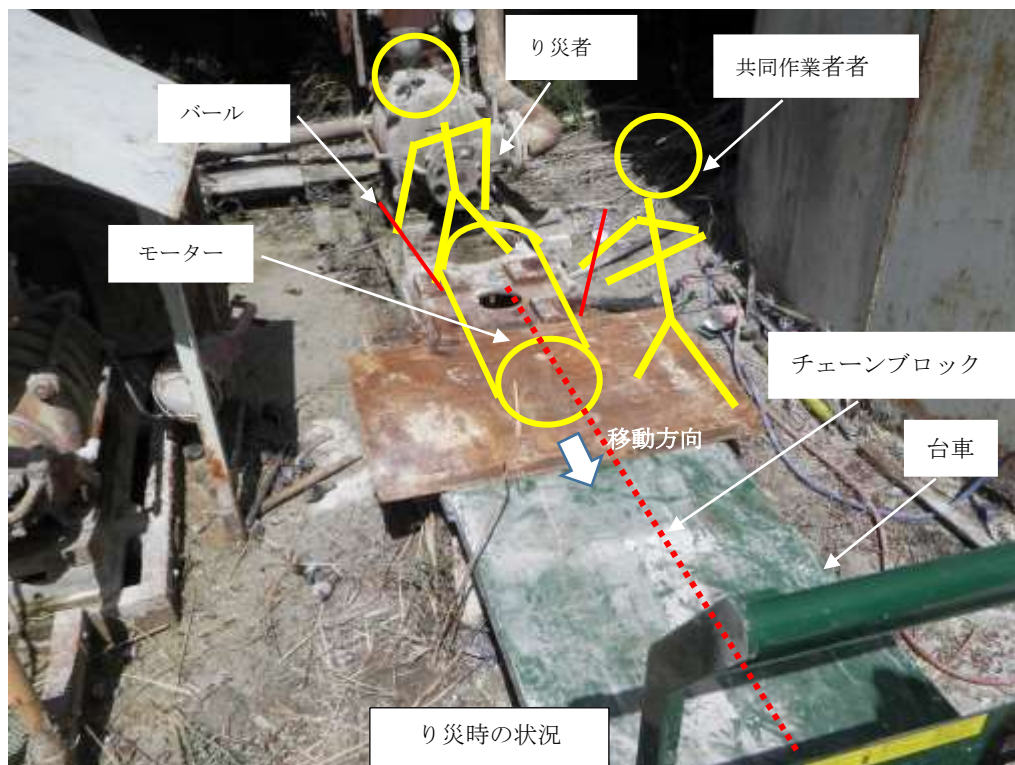
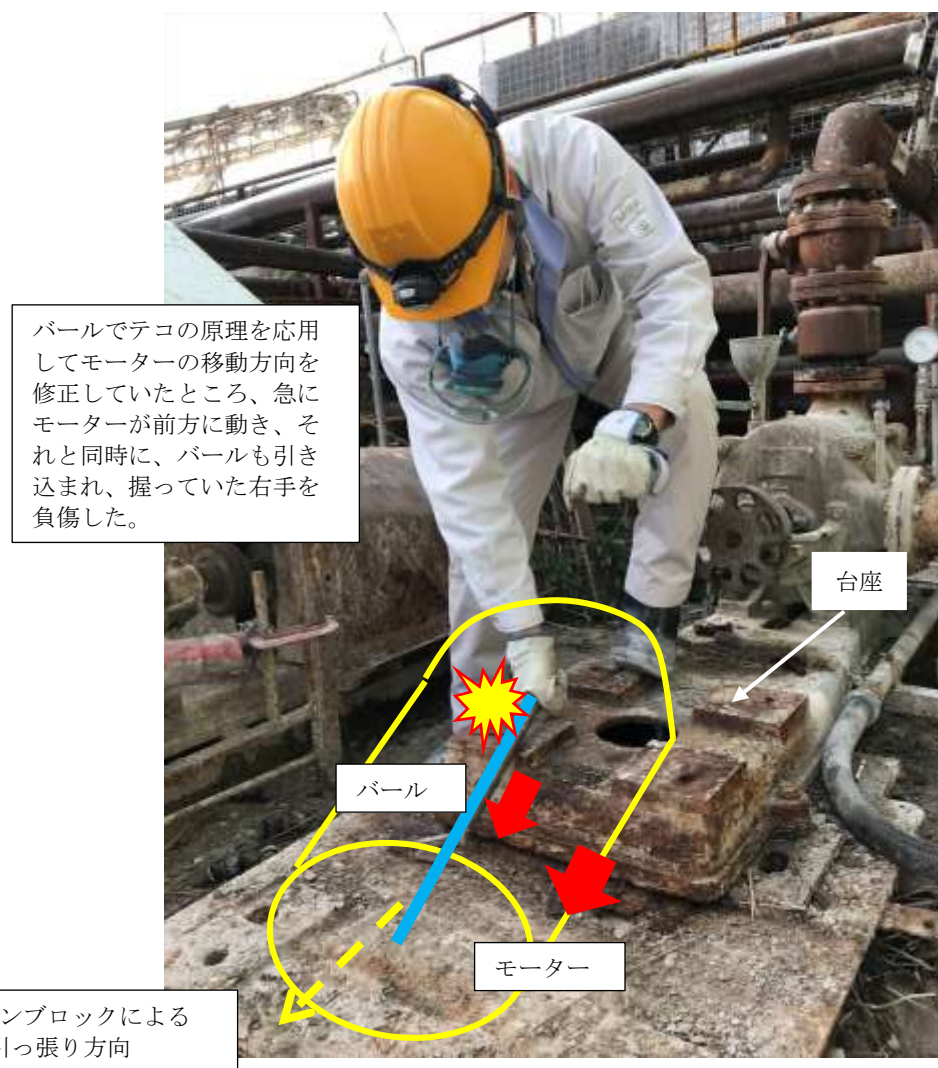
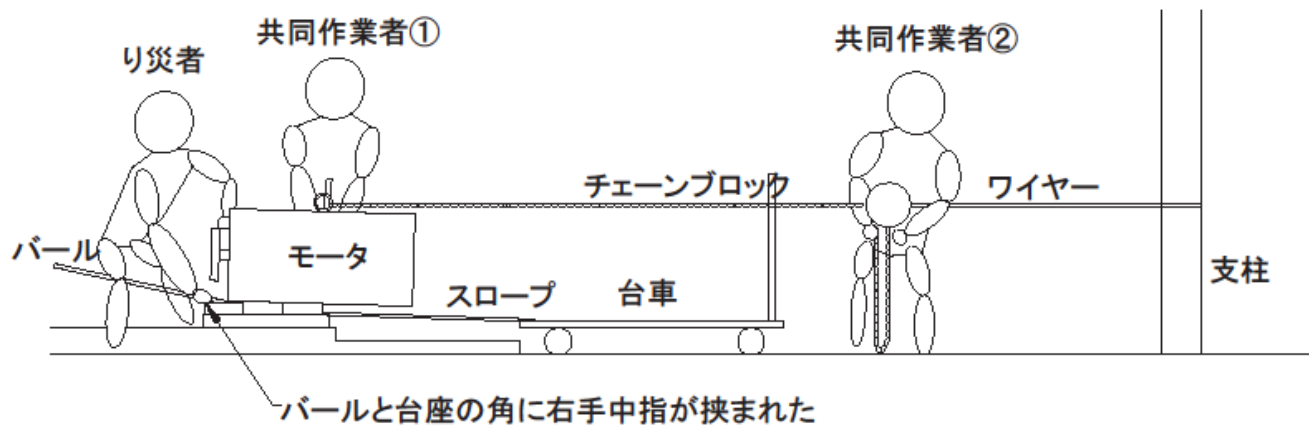
| 【概要】<br><br>当日、罹災者を含む３名は、海岸プラントに設置している貯鉱用の散水ポンプのモーターに絶縁不良が発生したため、当該モーターの取り外し作業に取りかかった。<br><br>まず、モーターを台座に固定しているねじ込み式のアンカーを取り外し、その後、モーターを台座の横に置いた台車へ乗せるため、チェンブロックを使用して台車の方向へ引っ張ろうとしたところ、モーターの底面が何かに引っ掛かり、引っ張っている方向に対してモーターが斜めにずれてしまった。<br><br>このため、チェンブロックでモーターを引っ張りつつ、バールでテコの原理を応用してモーターの移動方向を修正することとした。罹災者を含む作業員２名で作業を行っていたところ、モーターが急にチェンブロックで引っ張っている方向に動いたため、罹災者はバールを握ったままモーターとともに右手を引っ張られ、バールと台座角の間に右手中指を挟まれて罹災した。 | | | | | | |
| 【原因】<br><br>○ 減速機・モーター・ポンプの交換作業手順書に定めた吊り設備（小型移動式クレーン）が車検で鉱山になかったため、別の作業方法（横スライドでモーターを搬出する方法）で作業を行った。<br><br>○ 別の作業方法の検討にあたり、作業のリスクアセスメントを行ったが、モーターがスムーズに動かなかった場合の対処に対するリスクの抽出が十分でなかった。<br><br>○ チェンブロックのフックをモーターの吊環に固定していたが、吊環はモーターの上部に位置し、モーターの重心より上であったため、チェンブロックで引っ張った際にスムーズに移動しなかった。<br><br>○ モーターが斜めにずれた際に、一旦作業を中断して打合せ等を行わなかった。<br><br>○ チェンブロックで引っ張ったままバールでモーターの方向を修正したため、モーターの引っ掛かりが解消した瞬間に、モーターがチェンブロックで引っ張っていた方向へ動いた。<br><br>○ 罹災者はバールの根本付近を片手で持っていたため、モーターが動いた際に手離す間がなく、バールを握ったまま台座の角に当たった。<br><br>○ 作業手順書にあった小型移動式クレーン車が車検で鉱山になかったが、代車を用意していなかった。 | | | | | | |

り災時の再現状況（推定）

- ・新たに「重量物の取扱い作業手順書」を作成し、既存の「減速機・モーター、ポンプの交換作業手順書」について、重量物の移動は「重量物の取扱い作業手順書」に基づくように改訂する。

- ・当該災害箇所においては、小型移動式クレーン車の使用が可能であることから、今後、小型移動式クレーン車が車検等で使えないことが事前にわかっている場合は、代車を準備する。
- ・現況調査の結果から、小型移動式クレーン車が使用できない重量物設置箇所を抽出し、固定の吊り設備設置などの改善計画を作成、実施する。

- ・関係者全員に対し保安教育を行い、作成、追加、改訂した作業手順書等を周知徹底する。
