災害等情報（詳報）

鉱種：鉛・亜鉛・石灰石	鉱山の所在地：岐阜県					
災害等の種類： 坑外・しゃく熱溶融物の ため（火傷）	発生日時： 令和3年7月3日（土） 9時40分頃	罹災者数	死	重	軽	計
				1		1
罹災者（年齢、職種、直轄・請負の別、勤続年数、担当業務経験年数）： 53歳、蒼鉛工場製錬員、請負、勤続年数14年5ヶ月、担当業務経験年数：7年0ヶ月						
罹災程度：右足 踵（かかと）・踝（くるぶし）Ⅱ度熱傷 休業日数：休業日数36日（9月10日時点）						
<p>【概要】</p> <p>罹災者は、当日1の方勤務（8時00分～17時00分）により、蒼鉛精製炉（以下「炉」という。）の精製作業（※1）に従事。 （※1）溶解した蒼鉛（ビスマス）に硫黄を添加して不純物を渣として除去する作業</p> <p>罹災当日、8時00分からのミーティング後、当精製作業の準備作業（炉の温度320℃設定で電源投入、蒼鉛原料を炉に投入する作業）を開始した。 9時30分頃、罹災者は、炉内で溶融した蒼鉛（320℃）の精製作業を行うための攪拌機を炉上に設置する前に、炉上に被せてあった蓋を外して、清掃作業（炉上部のふちの部分にこぼれた原料をほうきで炉内に掃き入れる作業）を行うため、ほうきを持って炉上部に上がり、清掃作業を開始した。 9時40分頃、掃除中にバランスを崩して炉上部のふちの部分で後ろ向きに転倒し、炉内に右足を落とし、その際に半長靴の中に溶湯が流れ込んで火傷した。（※2） （※2）罹災者は定められた保護具（ヘルメット、透視面、保護メガネ、防じんマスク、半長靴、脚絆、皮手袋）を着用していた。</p> <p>直ちに流水で患部を冷却し、作業長に被災したことを携帯電話で連絡した。 患部の冷却を十分（30分以上）行った後、10時15分頃、作業長と係長が同行して病院へ行き受診し、当番医より、踵・踝がⅡ度、ふくらはぎ周辺がⅠ度の火傷との診断を受け、痛み止めと抗生物質を処方された。</p> <p>7月5日（月）、別の病院の専門医に受診した結果、踵下部については経過観察が必要となり、7月9日（金）、同専門医の再診結果では、引き続き経過観察を行うため通院でよいとの診断となった。 7月12日（月）、同専門医に早期回復のため手術を勧められ、8月6日（金）に手術を実施、8月20日（金）に退院し自宅療養中。</p>

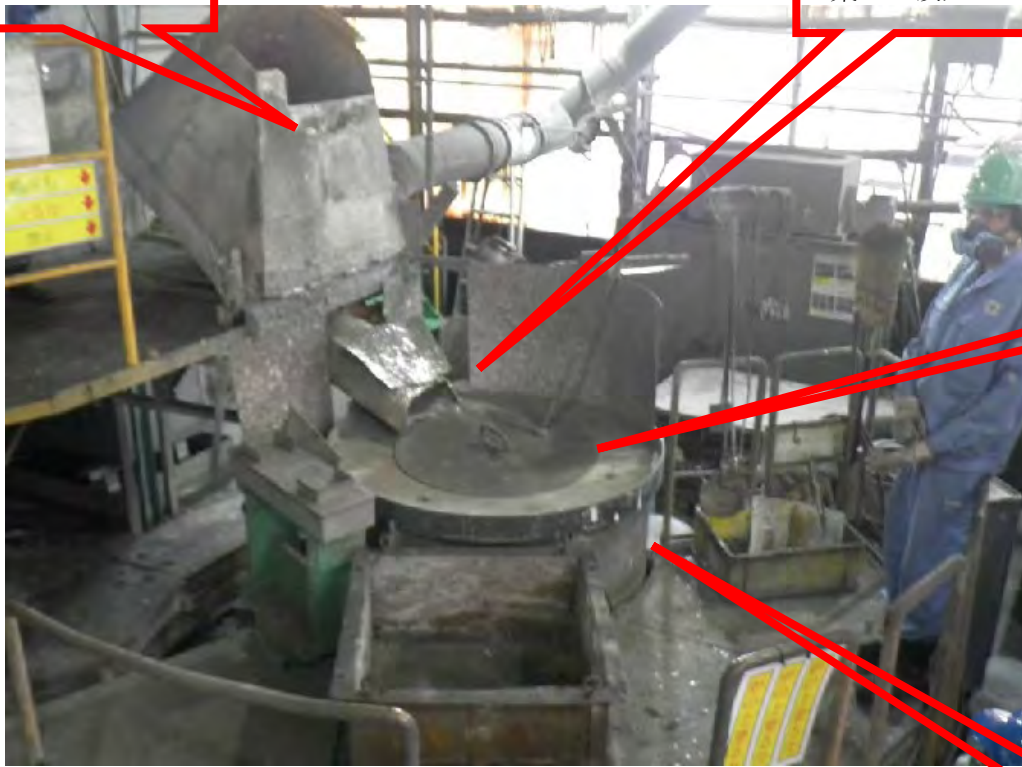
写真1 蒼鉛精製炉（罹災箇所）の上に蓋が付いている状況

蒼鉛原料投入用シュート

集じん吸入口

蓋

蒼鉛精製炉

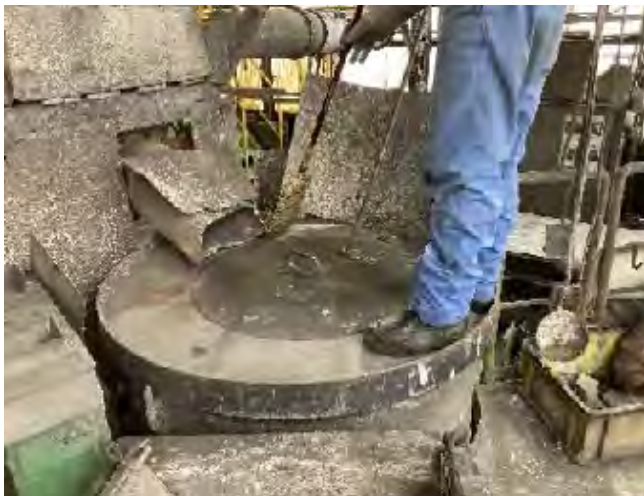
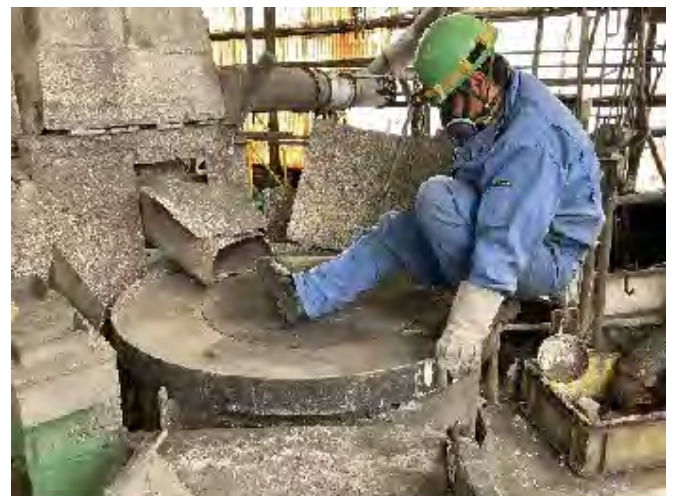
写真2 罹災状況の再現

- ① 炉の開口部を開けた状態で、炉上部へ上がる作業に関するリスク抽出ができていなかった。
- ② 作業標準では、炉上部へ上がって作業することを禁止していなかった。
- ③ 炉上部へ上がっての作業回避の措置（柵の設置等）がなされていなかった。
- ④ しゃく熱溶融物に対する鉱山労働者への保安教育が不十分であった。
- ⑤ 当該罹災者の判断ミス（炉上部へ上がっても問題無い）と考えてしまった。

罹災時は蓋はしていなかった。

炉の上部に立っていた時に、バランスを崩して転倒した。その時に溶湯の中に右足を落として受傷した。

- ① 蒼鉛精製炉の上部へ上がることを防止するため、安全柵を設置するとともに、炉上部へ上がることを禁止する旨の警標を作業者が見やすい箇所に掲示した。
- ② 蒼鉛精製炉の上部へ上がることの禁止を作業標準書に追記し作業者に教育した。
- ③ しゃく熱溶融物の取り扱いに関する作業について鉱山労働者に再教育するとともに、当該作業に関する教育を定期的に（毎年度1回）実施することとした。
- ④ 炉周辺への原料のこぼれ防止のため、原料投入シュートを原料が漏れにくい構造に改造する予定。

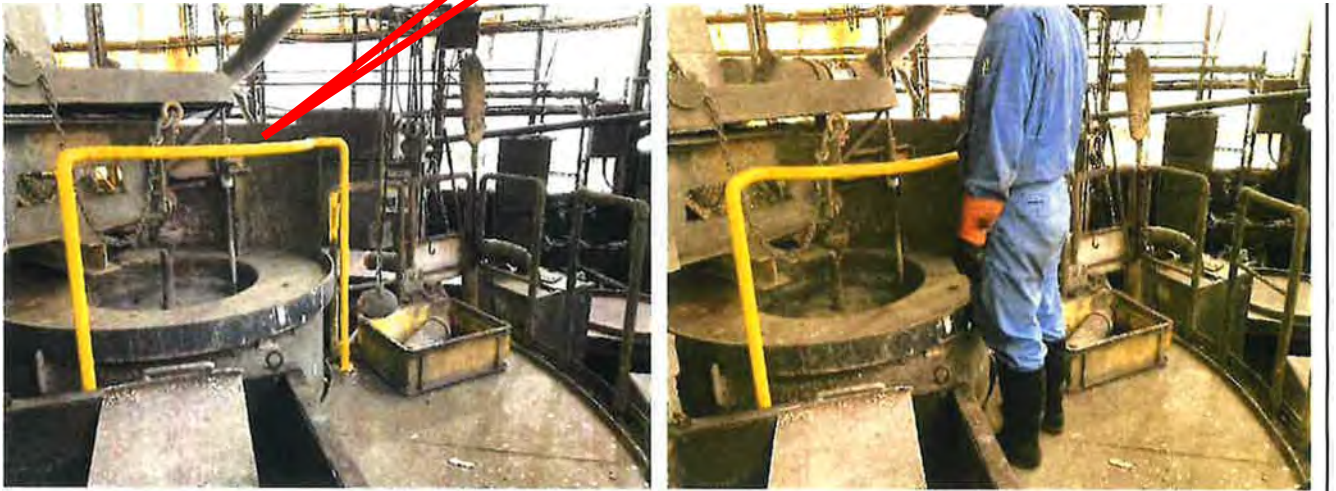
写真4 再発防止対策（物理的措置）の実施状況

安全柵

炉の上部に上がれないように安全柵を設置した。

作業者と安全柵の位置関係を示したところ

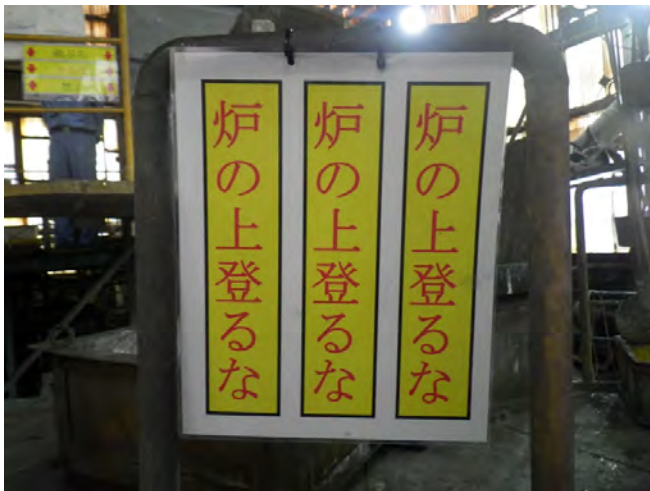
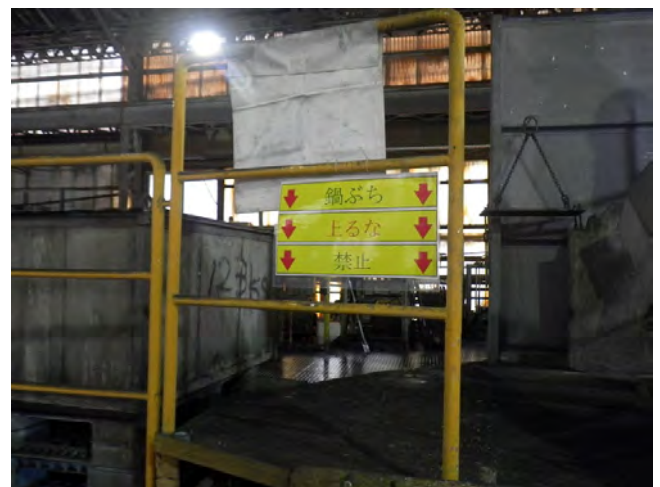
写真5 再発防止対策（警標の掲示）の実施状況

「炉の上登るな」の掲示

「鍋ぶち」「上るな」「禁止」の掲示
