災害等情報（詳報）

鉱種：天然ガス	鉱山の所在地：千葉県					
災害等の種類： 坑外・墜落	発生日時： 令和3年10月4日（月） 14時30分頃 （罹災者発見時刻）	罹災者数	死	重	軽	計
				1		1
罹災者（年齢、職種、直轄・請負の別、勤続年数、うち担当職経験年数） 56歳 工事監理担当 直轄 勤続37年6ヶ月 担当職経験11年5ヶ月						
罹災程度：多発頸椎脱臼骨折、左橈骨遠位端骨折、高エネルギー外傷、左多発膝関節部挫創、右前腕擦過創（休業日数：119日）						
<p>【概要】</p> <p>罹災者は、水溶性天然ガスリフト基地において、請負業者が行う圧縮機配管工事の監督者として同基地を訪れていた。</p> <p>罹災者は、同基地内を巡視した際に、圧縮機室屋根に設置された雨樋に詰まりがあることを発見し、圧縮機室南側の高架オイルタンクの上から圧縮機室の屋根に移った。</p> <p>屋根の上で雨樋の詰まりを解消する作業を終了した後、屋根から降りようと、圧縮機室北側の配管を足場にするため、片足を配管に乗せて体重を掛けようとした時に滑って、約2.7mの高さから墜落した。</p>						
<p>【原因】</p> <p>○安全な足場等がなく、墜落制止用器具が使用できない状況下では高所作業は行わない決まりになっていたが、雨樋の詰まりを解消するため自己判断により単独で作業してしまった。</p> <p>○屋根に上って作業することを危険と認識せずに作業を行った。</p> <p>○雨樋に詰まりがあった。</p>						
<p>【対策】</p> <p>○非常作業がある場合は、作業内容を確認してリスクを特定した上でその対策を上司に報告し、作業実施の承認を得ることとする。</p> <p>○危険感受性及び危険敢行性のチェックリストを活用し、作業者に自身の危険に対する行動特性を理解させた上で、今後の作業の際にその特性を踏まえた注意喚起をする教育を実施する。</p> <p>○社内事故事例集に追加して保存し、定期的の実施している保安教育での教育項目の一つとして教育していく。</p> <p>○今後建設する圧縮機室等については、雨樋は原則設置しない。既存基地に設置済の雨樋については、建物の補修などの計画が生じた際に撤去し、将来的には雨樋を無くしていく。</p> <p>○上記対策が完了するまでの間の当面の管理対策として、雨樋の詰まりを発見した場合、原則として外部の専門業者に依頼することとする。</p>

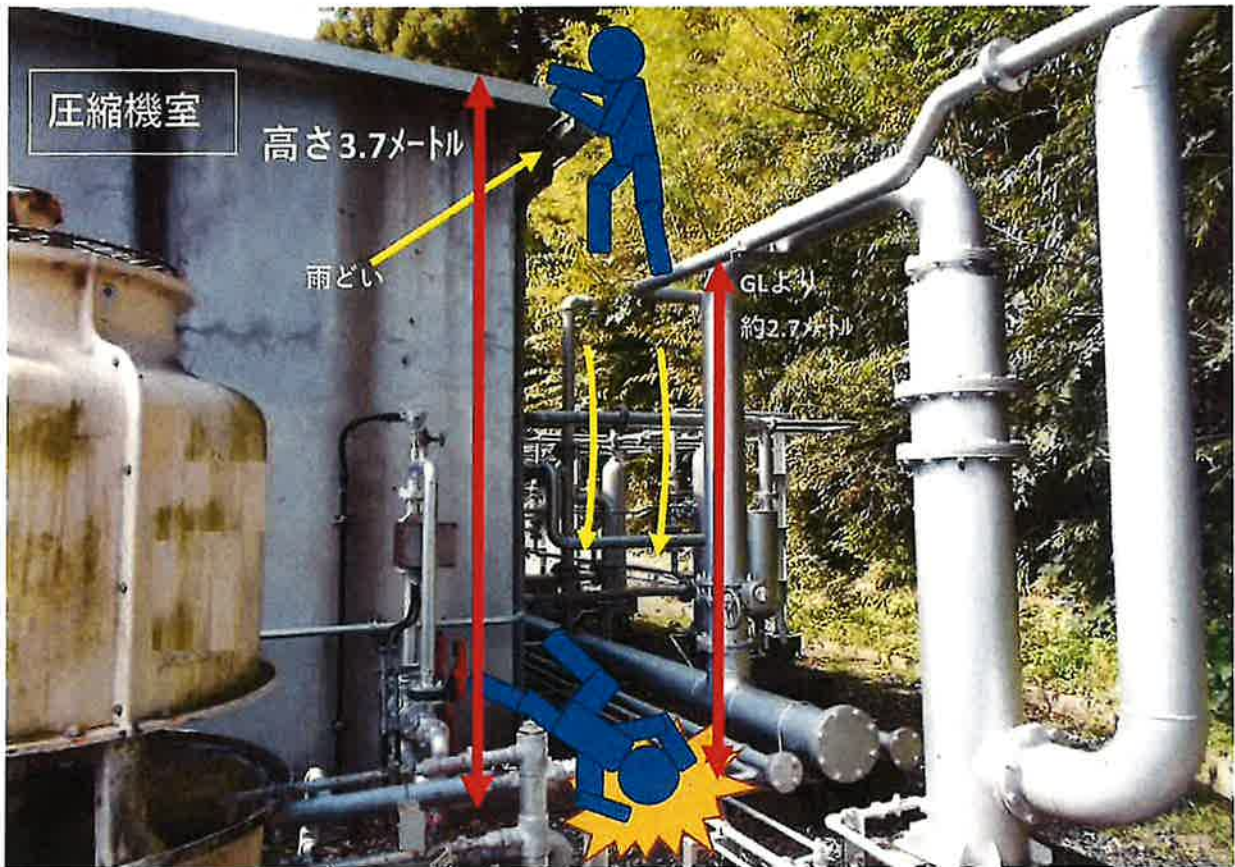
罹災者は、屋根から降りようと、圧縮機室北側の配管を足場にするため、片足を配管に乗せて体重を掛けようとした時に、滑って墜落した。
