## 災害等情報（詳報）

鉱種：けい石	鉱山の所在地：青森県					
災害等の種類： 坑外・墜落	発生日時： 令和3年11月17日(水) 6時55分	罹災者数	死	重	軽	計
				1		1
罹災者（年齢、職種、直轄・請負の別、勤続年数、担当業務経験年数）： 51才、作業員、請負、勤続年数 1年9ヶ月、担当職経験年数 1年9ヶ月						
罹災程度：第3胸椎椎体骨折、第2、3腰椎横突起骨折、右肩甲骨骨折（休業91日）						
<p><b>【概要】</b></p> <p>罹災日当日6時50分、罹災者は、ジョークラッシャー上部シュート左側の外にはしご（木製、長さ2.54m×0.41m）を立て掛けて登り、体をシュートに対して左向きにして、左足は上部にある作業通路架台の中段の梁（高さ2m）、右足はシュート本体補強部の突起（高さ2.6m）を足場にして、力を入れ易くするため柄に鉄製パイプの差し柄を長くしたラチェットレンチ（長さ58cm）を使用して左ライナーのボルト3本の内、左のボルトのナットの増し締めを開始した。 &lt;写真1・2参照&gt;</p> <p>6時55分、罹災者は、左と中央のボルト2本の増し締めを終えた後、3本目の一番右のボルトのナットをラチェットレンチで締め付け、緩まないように力いっぱいラチェットレンチを引いたところ、ボルトが中央部から折れたため、その反動で勢い余り体の後方から2m下のコンクリート床の上に墜落し罹災した。罹災者は、ヘルメット・安全長靴・皮手袋は着用していたが、墜落制止用器具は着用していなかった。 &lt;写真3～5参照&gt;</p> <p>同シュートの右側で同様に右ライナーのボルト増し締め作業をしていた作業員Aは、罹災者が落下した音を聞いて、様子を見に行ったところ、はしごの下で仰向きに倒れている罹災者を確認した。声を掛けたところ、罹災者は「大丈夫。」と言ったが、背中や肩を痛がっていたため、作業責任者Bに無線で連絡した。現場を確認したBは7時5分、担架を持って来て救急車を呼び、他の作業者と共に罹災者を近くに止めた自動車まで運び荷台に座らせた。7時30分、救急車が到着し、罹災者は病院に搬送された。</p> <p>8時頃、警察が到着して実況見分と事情聴取を行い、10時10分頃、警察の調査が終わった後、保安統括者は作業者に対し安全を確保して作業するよう指示し、10時30分、操業を再開したが、保安統括者が本社との連絡対応後の11時22分に監督部へ電話連絡を行った際、現場保存の指示を受けたため、災害現場の作業を停止した。</p> <p>同月19日、同病院でレントゲン、CT検査及びMRI検査を行った結果、胸椎1本・腰椎2本・右肩甲骨の骨折・休業約2ヶ月の見込みと診断された。</p>

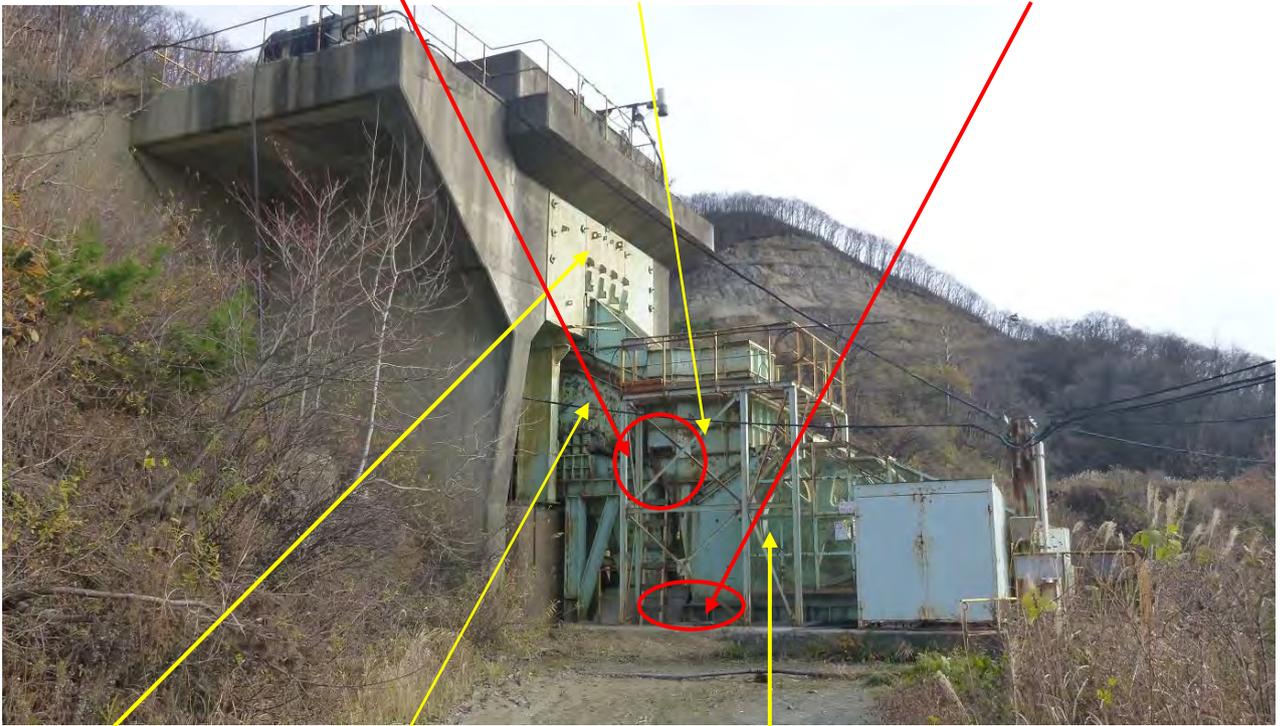
写真1：災害発生箇所

罹災時の作業箇所 ジョークラッシャー上部シュート 罹災者が落ちた箇所

- 災害発生個所に固定式作業床を設置する。
- 類似作業の洗い出しを行い、作業床設置等の安全確保を行う。

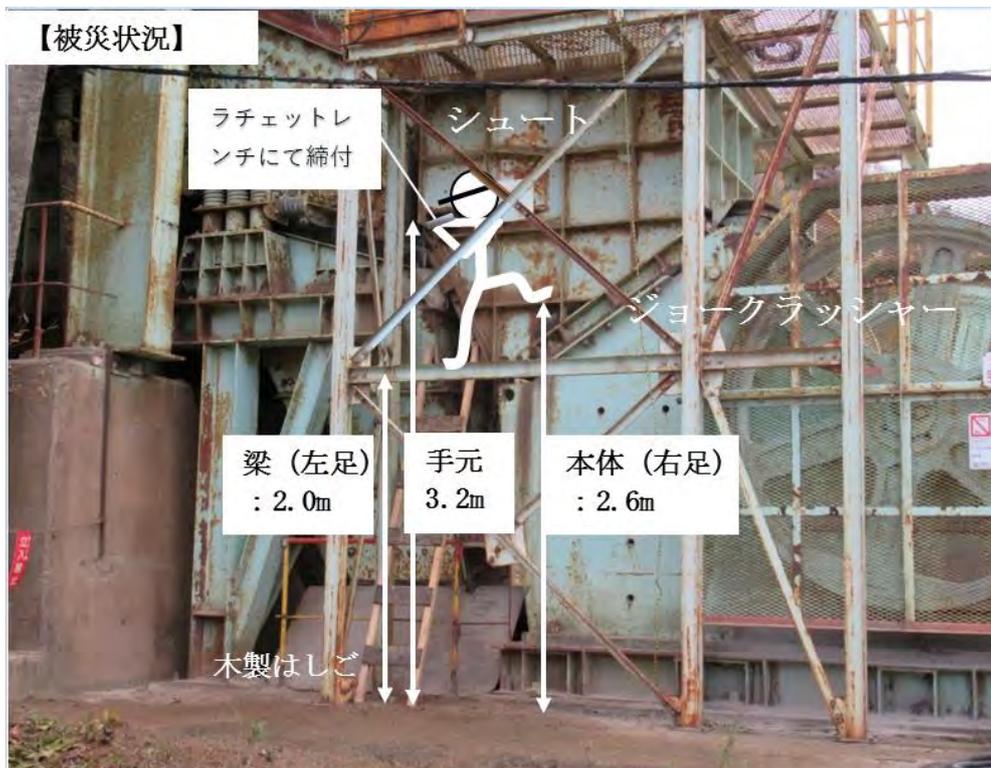
写真2：罹災時の作業状況

- ジョークラッシャー上部シュートライナー交換作業の作業床を設置していなかった。

原石ホッパー      グリズリーフィーダー      ジョークラッシャー

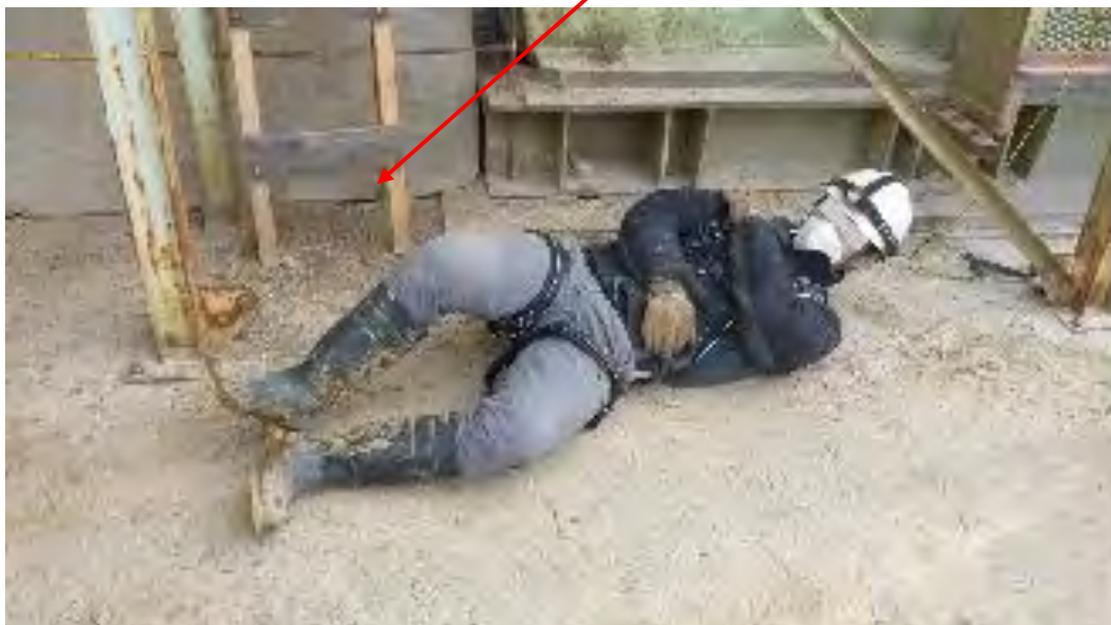
写真3：罹災者の墜落後発見時の再現 罹災者が登ったはしご

(罹災者はヘルメットを着用していたが、墜落制止用器具は着用していなかった。)

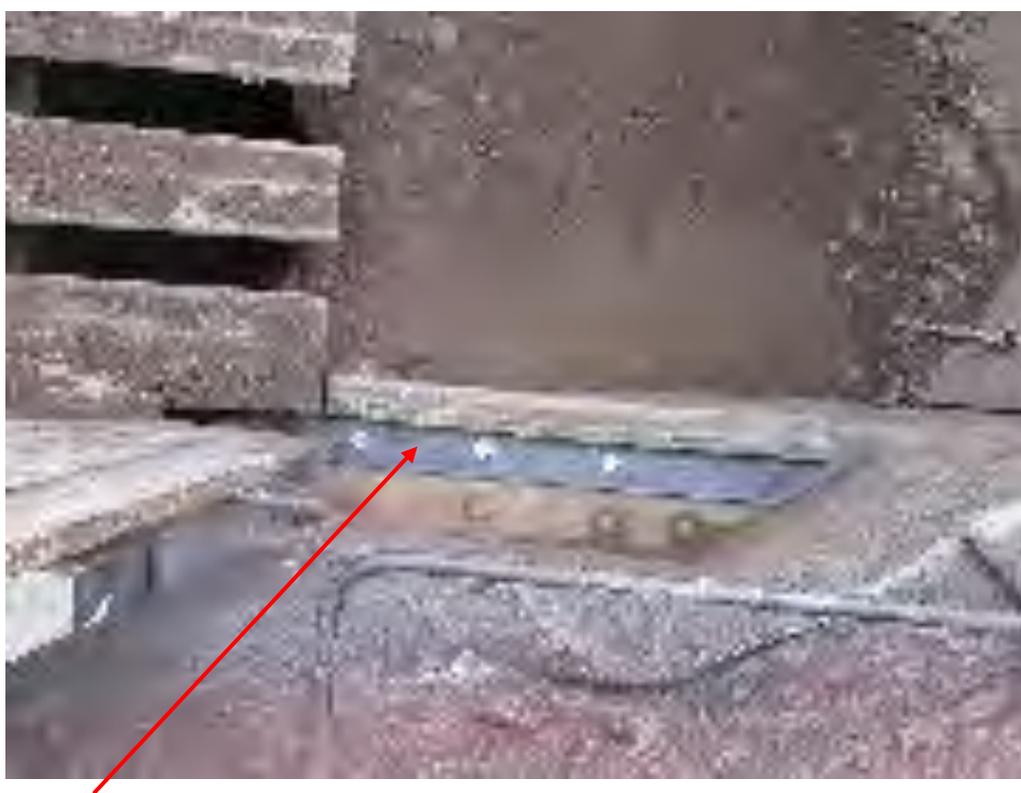
写真4：シュート内の左ライナー取り付け状況（シュート上から内部を撮影）

シュート本体の角部を保護するためのライナー。  
ボルト3本で固定されている。

(シュート内は、板の上に土砂を入れて均し、足場を設置した状態。)

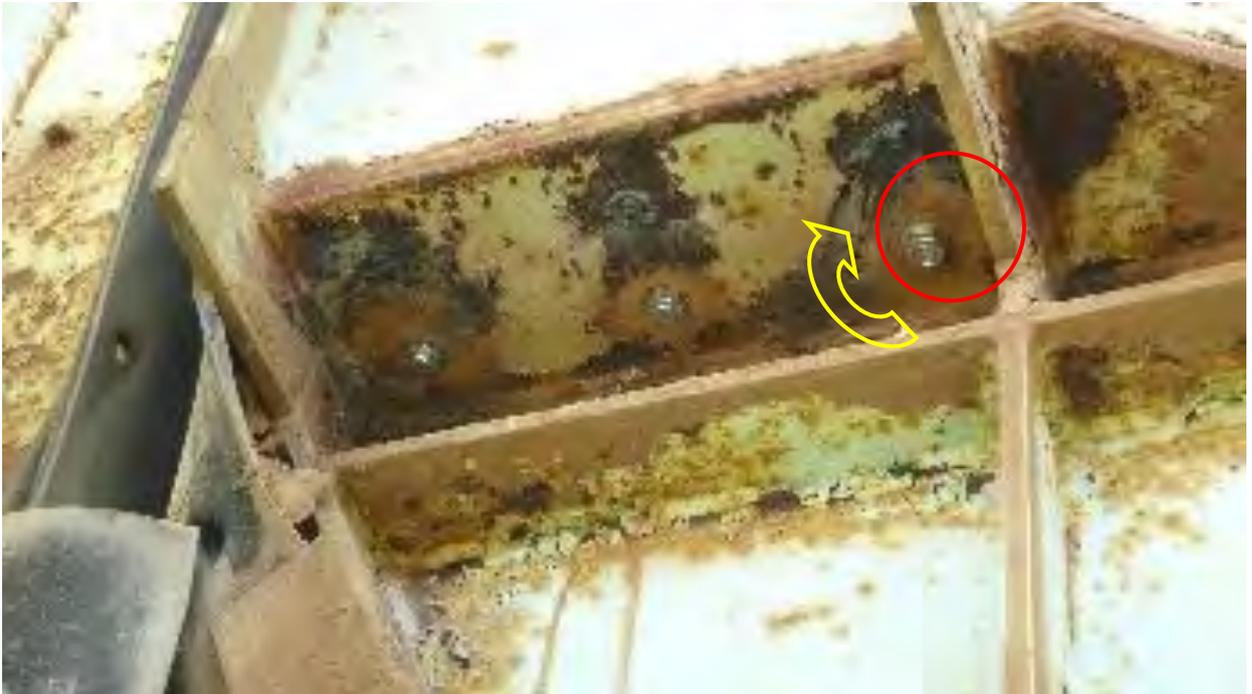
写真5：シュート左のライナー取り付けボルトナット3本（シュート外側の下から撮影）

罹災者が右のナットをラチェットレンチで締め付けている時にボルトが破損した。  
（写真は災害発生後に新しいボルトを入れた状態。）

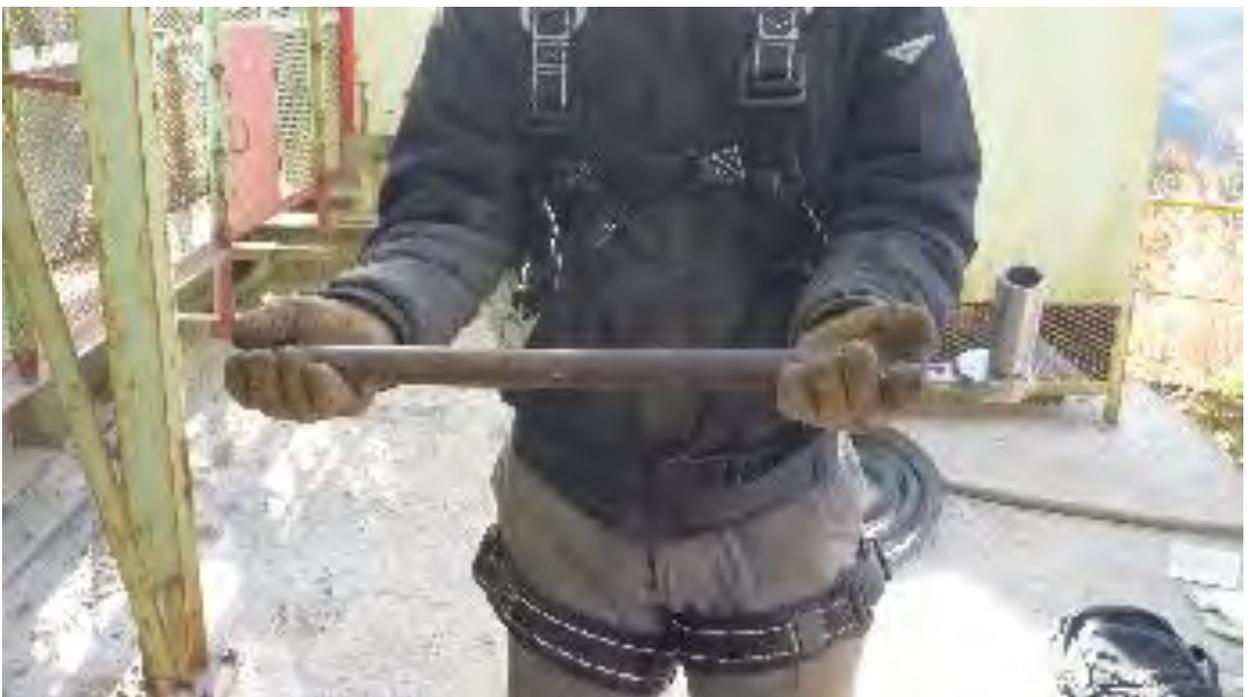
写真6：罹災者がボルトの締め付けに使用したラチェットレンチ

- 罹災者が、適切な足場を設けず、上部の作業通路架台中段の梁及びシュート本体補強部の突起を足場に使用し作業した。
- 罹災者が、墜落制止用器具を使用せずに作業を行った。
- 罹災者が、ラチェットレンチにパイプを差し、柄を長くして、大きい力を加えたため、ボルトが折損した。 <写真6～8参照>

全長27cmのラチェットレンチの柄にパイプを装着し、長さを58cmに延長して使用していた。

- 高所作業時における足場の確保及び墜落制止用器具装着の周知徹底。
- ラチェットレンチにパイプを差して使用することを禁止し、やむを得ず使用する場合は、墜落制止用器具、安定した足場の確保等、安全を確保し上司の許可を得ること。
- 定期的かつ計画的に保安規程及び作業手順書の再教育を実施し遵守事項を確認。

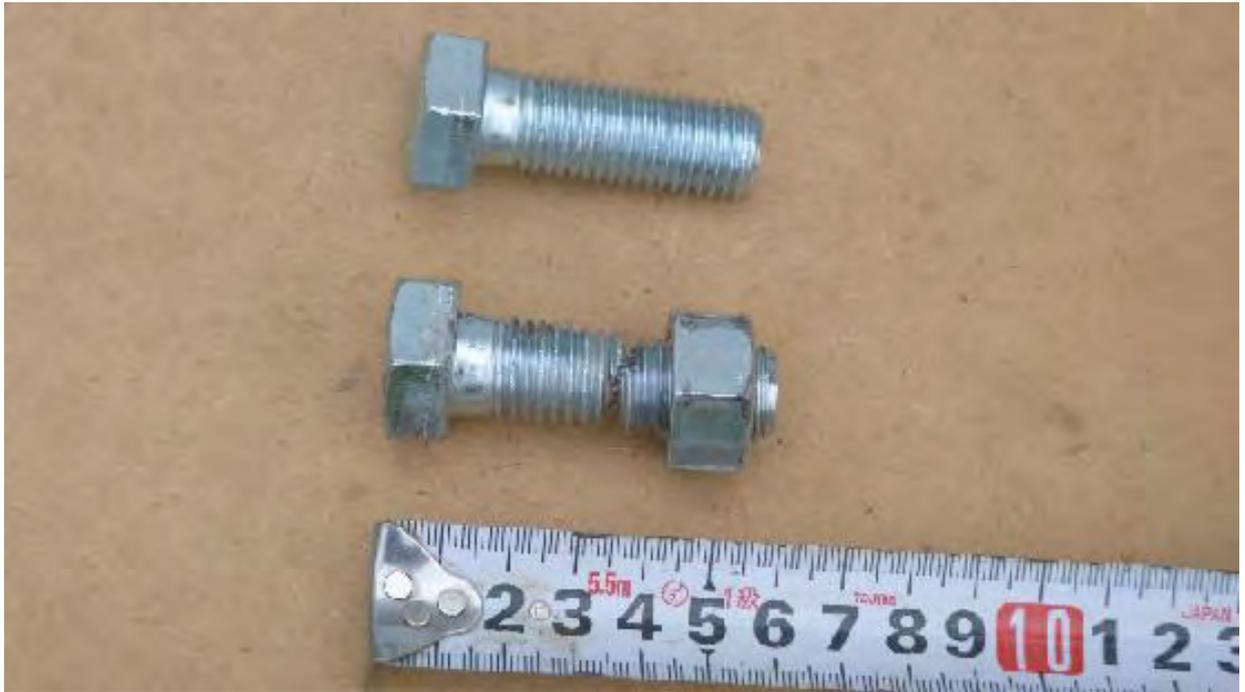
写真7：使用していたボルト（径24mm×長さ55mm）

（上：新品のボルト、下：破損したボルト）

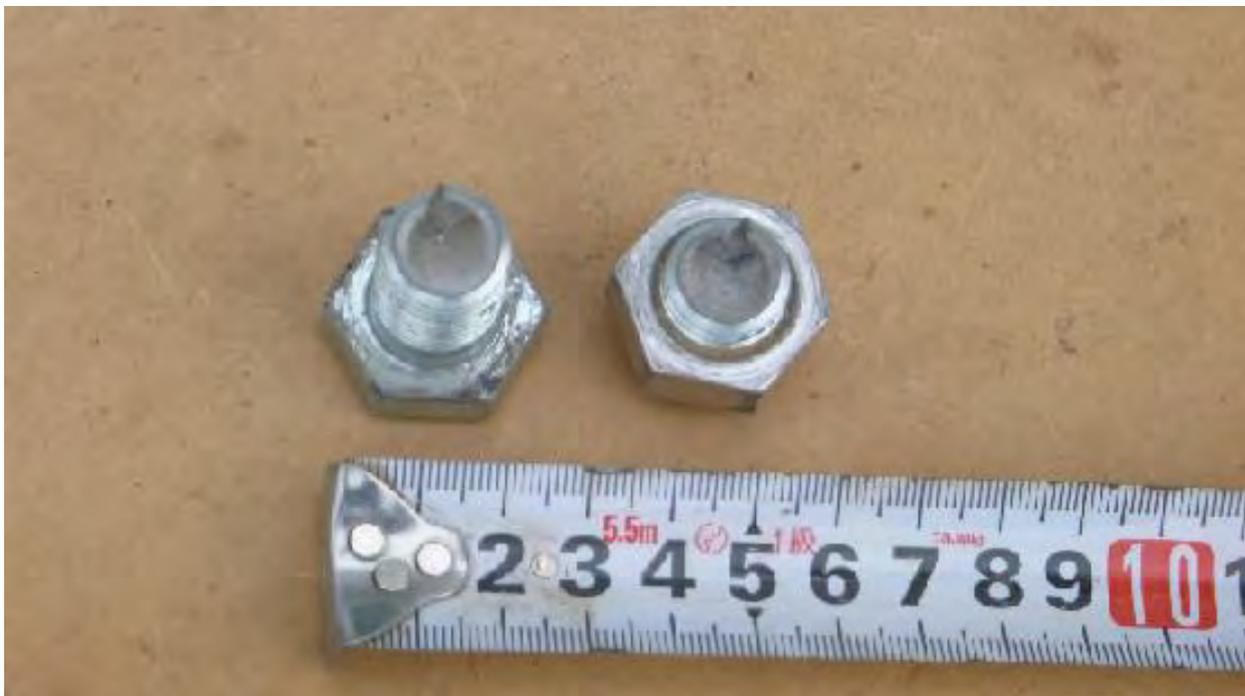
写真8：破損したボルトの断面

（左：ボルト頭側、右：ナット側）
