災害等情報（詳報）

鉱種：鉛・亜鉛・石灰石	鉱山(附属施設)の所在地：岐阜県					
災害等の種類： 坑外・機械のため	発生日時： 令和4年2月22日(火) 19時00分頃	罹災者数	死	重	軽	計
				1		1
罹災者（年齢、職種、直轄・請負の別、勤続年数、担当職経験年数）： 32歳、金属リサイクル工場焼鉱硫酸係、直轄、勤続年数・担当業務経験年数：4年7ヶ月						
罹災程度：右手首橈骨尺骨開放骨折（3週間程度の入院見込み）						
<p><b>【概要】</b></p> <p>罹災日当日、金属リサイクル工場焼鉱硫酸係では、亜鉛リサイクル原料（社外から購入）に水を加えてスラリー化したものをフィルタープレス（以下「FP」という。）を使用して脱水固化物と水分を分離する作業を行っており、罹災者は、焼鉱硫酸係の1方（8時～20時）で勤務していた。</p> <p>18時40分頃、罹災者は、No. 1 FP&lt;写真1参照&gt;のスクレーパー（当該フィルターに張り付いている脱水固形物を掻き取る装置）の故障警報を確認したため、計器室から1人で現場へ向かった。</p> <p>18時50分頃、現場確認の結果、故障内容が当該スクレーパーの上昇限動作異常（※上昇限まで上がり切らない異常）により、スクレーパーを上下に駆動させるチェーンが緩んでいることに気づき、チェーンリンクの切り縮めをするためにチェーンのピンを外したところ、駆動ギアの保持が外れ、スクレーパーを保持しているフレームが自重で1m程度落下し、当該フレームと、ギア部分をカバーしている枠（ケーシング）との間に右手首が挟まれた。</p> <p style="text-align: right;">&lt;写真2～6参照&gt;</p> <p>19時00分頃、罹災者は右手が挟まれて動けなかったため、携帯電話を左手で操作して作業長へ救助を要請し、駆け付けた操業員が救助して救急車を要請した。</p> <p>20時30分頃、作業長が同行して病院にて受診したところ、右手首橈骨尺骨開放骨折と診断され、同日中に手術を行い、3週間程度の入院見込みとなった。</p>

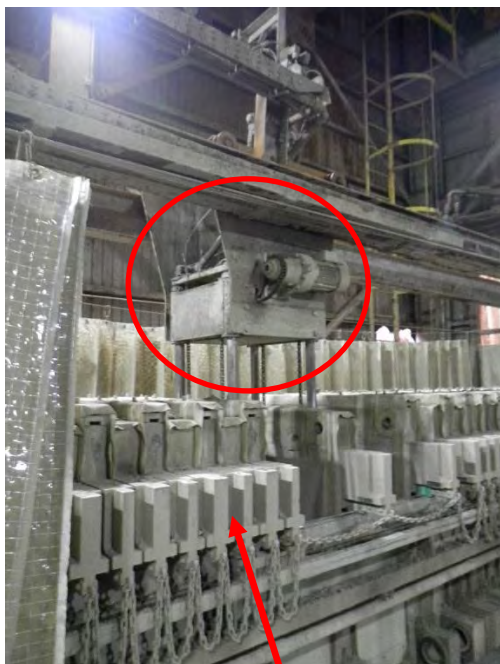
写真2：ケーシング部分拡大

フィルターの支持枠

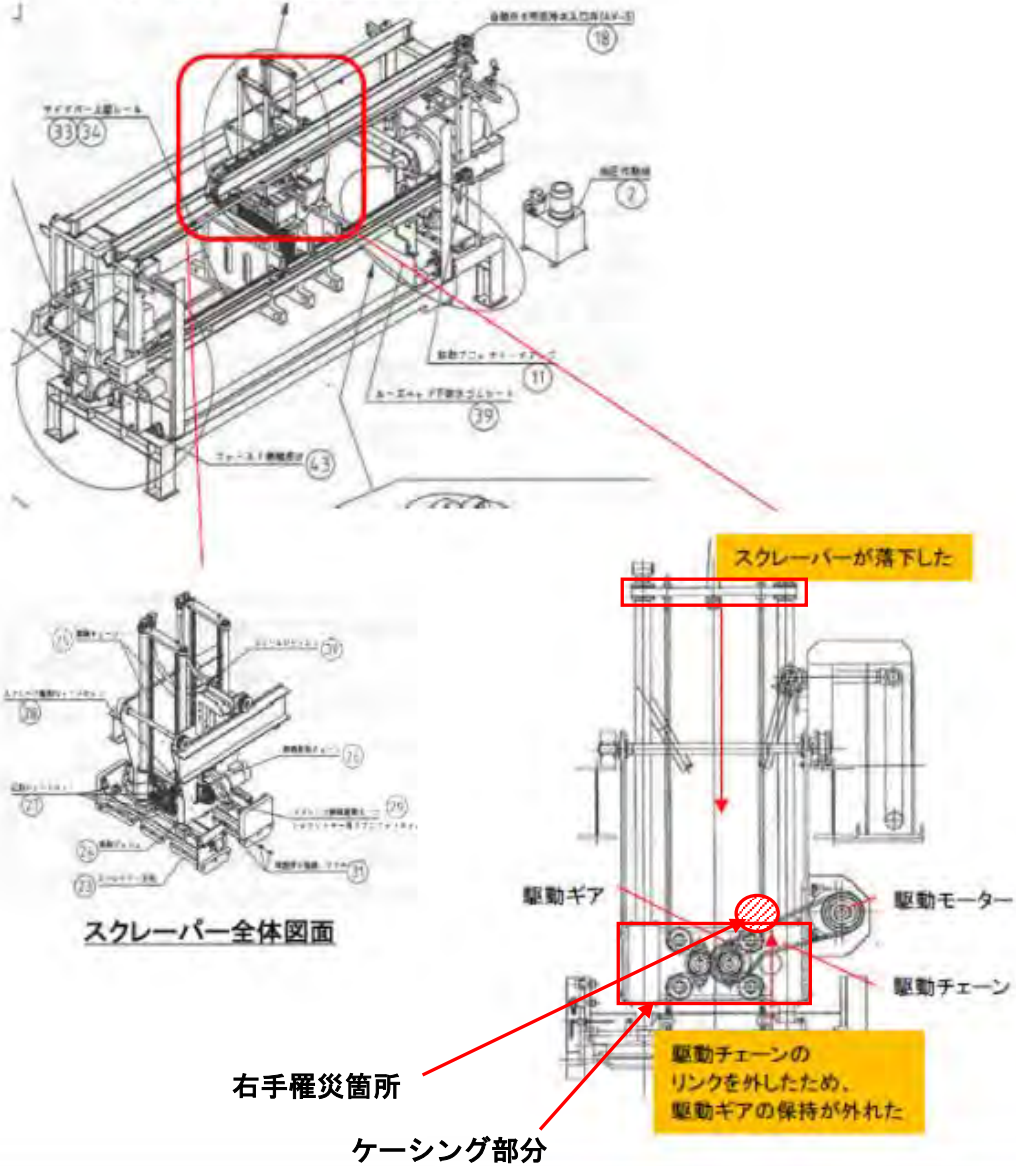
※スクレーパー： 図面：フィルタープレス構造図

掻き治具を上下動させ、ろ布に付いたケーキを剥離させる装置

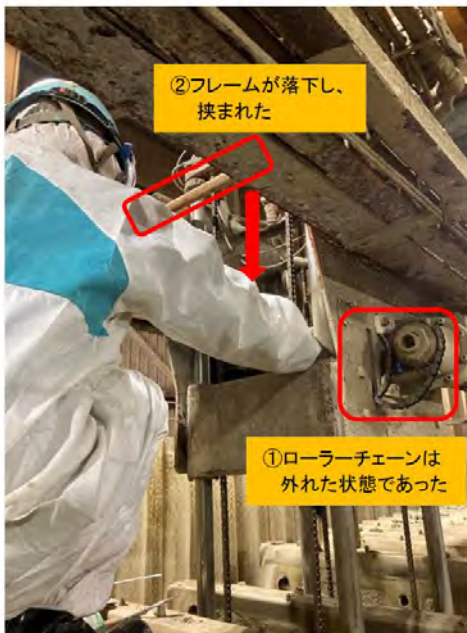
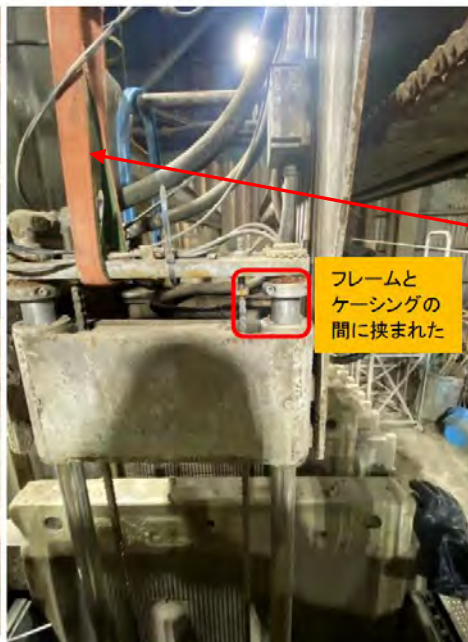
写真4：罹災状況（再現）

スリング（オレンジの帯）

右写真は、罹災者を救出する際にスリングでケーシングを吊った状態。このため、罹災時よりもフレームとケーシングの間が開いている。

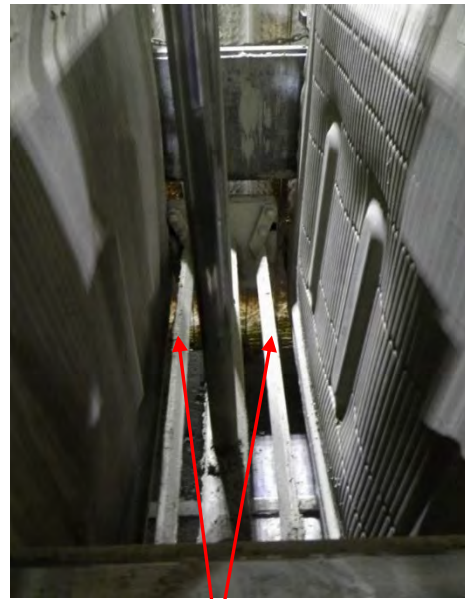
写真6（参考）：スクレーパー

（左右の2枚の刃が上下して布状（ポリプロピレン製）の  
 フィルターに張り付いたスラリーの脱水固形物をそぎ落  
 とす構造）
