災害等情報（詳報）

鉱 種：石灰石	鉱山の所在地：福島県					
災害等の種類： 坑外・火災	発生日時： 令和4年3月16日(水) 23時58分頃	罹 災 者 数	死	重	軽	計
						0
罹災者 年齢、職種、直轄・請負の別、勤続年数、担当職経験年数：該当なし						
罹災程度：該当なし						
<p>【概要】</p> <p>選鉱場内の粉碎、分級施設において作業員Aと作業員Bの2名で災害発生日21時30分より3方（夜勤）にて勤務していた。</p> <p>23時36分頃に福島県沖で発生した最大震度6強（鉱山所在地は震度6弱）の地震で瞬間停電が発生し、主要な機械が停止したため手動により全ての機械を停止してから、作業員Aは工場外に被害が無いかを確認するため、外に出て事務所方向に徒歩で向かった。</p> <p>鉱山・工場の休憩所に差し掛かった時、鉱山休憩所の2階で火災が発生しているのを発見したため、すぐに携帯電話で消防署へ通報（23時58分）した後、上司の係長に連絡、係長は課長と保安管理者に連絡し、保安管理者は保安統括者に連絡した。連絡を受けた各上司は現場へ向かった。</p> <p>作業員Aと作業員Bは、鉱山休憩所2階の窓から火が噴き出している状況を確認し、翌日0時8分頃、約60m離れた防火水槽から自家用小型動力ポンプで放水消火作業を開始した。</p> <p>各上司が0時30分前後に現場に到着した時には既に消防による消火活動を行っていたが、鉱山休憩所から火は見えず、白い煙が出ていた程度であった。</p> <p>その後消防署、地元消防団の消火作業により1時頃に鎮火した。</p>						
<p>【原因】</p> <p>当該建物は1階が工場作業員、2階が鉱山作業員の休憩所となっており、200ボルト（三線3相式）の引込線にて2階部分で受け、そこから2階の壁に穴を開けて電線を建物内に引き込み、200ボルトのエアコン用（1階、2階用）と、100ボルトの電灯用としてダウントランスにて100ボルトに変換した後、壁に穴を開けて電線を引き出し、一旦、2階部分の外側プルボックスを経由し、1階と2階のテレビ、冷蔵庫等として引き込み使用していた。 <写真1・2参照></p> <p>ダウントランスはラックの最上部に置いていたが、ダウントランスはラックにボルト固定しておらず、ラック自体も固定していなかったため、地震の揺れによりダウントランスを置いていたラックが倒れ、ダウントランス二次側の100ボルト電線に張力がかかり、100ボルト電線が壁の金属部分と接触して電線被覆の損傷による短絡で発火したものと推定される。 <写真4・5参照></p> <p>火災発生後の状況はラックが斜めに傾いており、ダウントランスからの100ボルト電線</p>

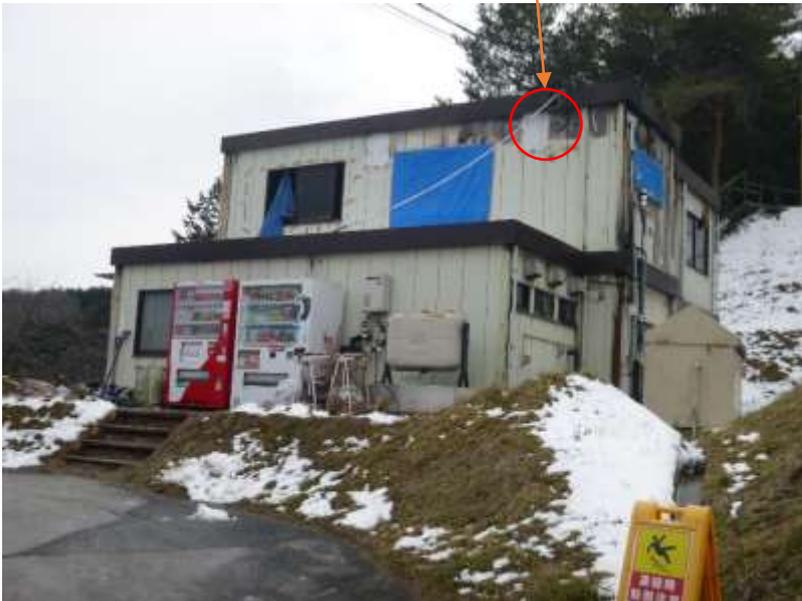
写真1 鉱山休憩所

貫通箇所（消防が現場検証時に切り出し白シートで被覆）及びプルボックス

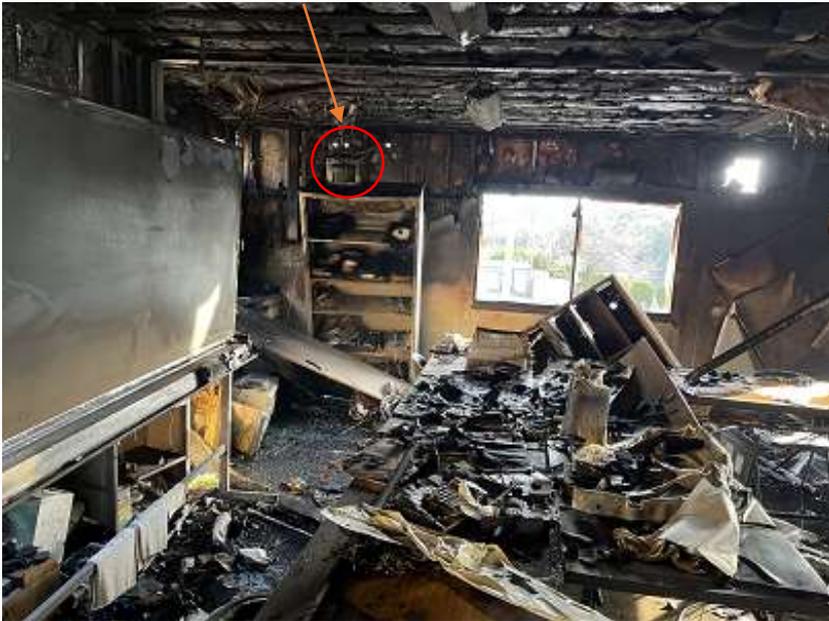
写真3 鉾山休憩所2階内部（南西側より撮影）
貫通箇所とダウントランス、ブレーカー類

によって支えられていた状況であった。 <写真3参照>

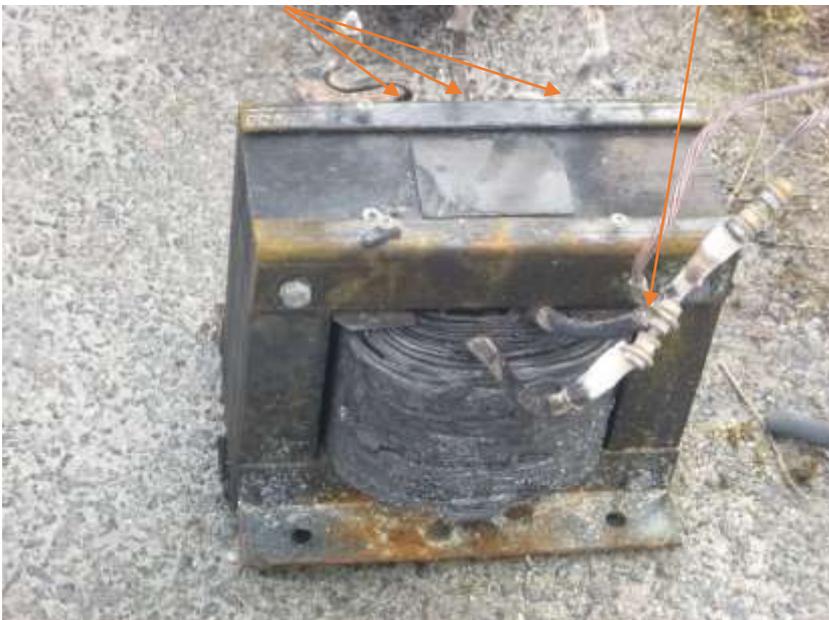
写真4 焼損したダウントランス

100ボルト配線

200ボルト配線

1. 本災害があった鉱山休憩所は使用しない（解体・新築の予定）。
2. 再発防止のために電気設備類似箇所の一斉点検を実施し、短絡のおそれがある箇所について、絶縁管を施工する対策を実施した。
3. 新たに電線を金属板張りの造営材に貫通させる場合は、その電線は堅牢な絶縁管に収める。
4. 新たにダウントランス等を設置する場合は、転倒防止対策をした土台に確実に固定する。
5. 外部委託業者の点検範囲以外の電気設備等について、年1回電気工事士有資格者が参加する保安パトロールで巡視点検を行い維持管理する。

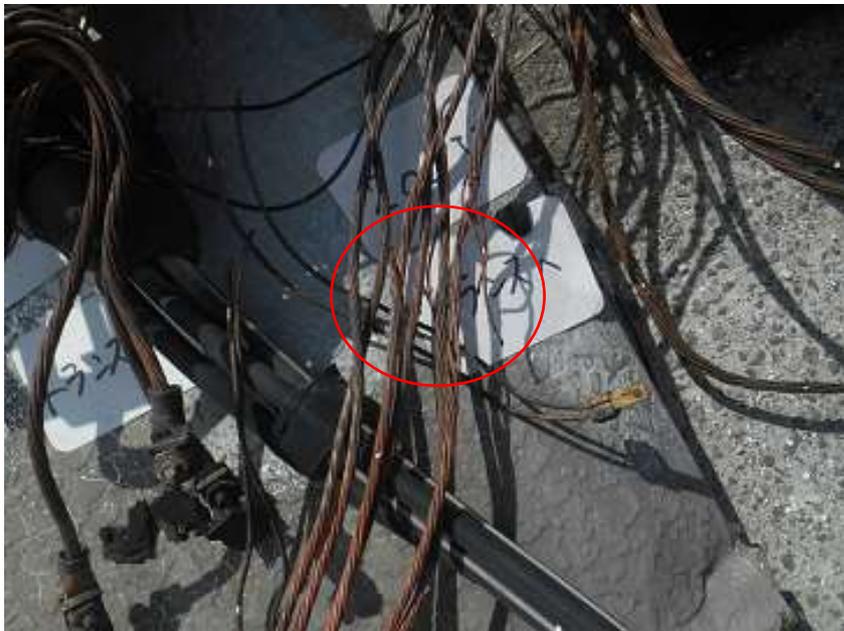
写真5 発火元と推定される100ボルト電線

鉱山休憩所の電気設備を巡視点検対象としていなかったこと及び現況調査が不十分であったことも災害発生の要因の1つと考えられる。

壁の金属部分と接触し電線被覆が損傷した箇所。電線の損傷が最も激しく、銅線が金属部分に接触し断線しているため、発火元と推定される。
