災害等情報（詳報）

鉱種：石灰石	鉱山(附属施設)の所在地：埼玉県					
災害等の種類： 坑外・発破または火薬類のため	発生日時： 令和4年5月17日(火) 12時32分頃	罹災者数	死	重	軽	計 0
罹災者（年齢、職種、直轄・請負の別、勤続年数、担当職経験年数）： なし						
罹災程度：該当なし						
<p><b>【概要】</b></p> <p>当該鉱山では、隣接他社（2社2鉱山）と協調採掘（3社3鉱山）を実施している。災害当日、発破作業を指示された請負会社の作業監督者A、B、Cは8時30分頃、隣接鉱山境界部付近の発破箇所である880mLの切羽に到着し、昨日までにせん孔された孔の状況を確認後、13孔の装薬作業を開始した。</p> <p>9時30分頃、当該発破箇所の作業を終えたので、見張り人Dを置いて、残り2つの発破箇所の装薬作業へ向かった。</p> <p>11時45分頃、全ての発破箇所の結線作業と確認作業を終了後、作業監督者AとBは970mLの発破点火箇所へ移動し、隣接する2鉱山へ発破退避完了の確認の無線連絡を行い、3鉱山の退避完了を確認した。</p> <p>12時32分頃、Aが3箇所の発破箇所を一斉に点火作業を実施した。そのとき、点火箇所にいたAとBは隣接鉱山境界部付近の発破箇所から上方に吹き上がる飛石を目視確認し、その後、何かが破損するような音を聞いた。</p> <p>12時40分頃、各鉱山の発破終了の無線連絡確認後、AとBは当該発破箇所周辺に破損して音が出るものは隣接鉱山に停車してある車両しかないことから、飛石の状況を確認するため発破箇所から約90m離れた隣接鉱山内の車両停車場へ移動した。（写真1参照）</p> <p>確認した被害状況は以下のとおり。</p> <ul style="list-style-type: none"> <li>①散水車の左ドアガラスの破損（1か所）（写真2-1～2-3参照）</li> <li>②同車のキャビン天板パトライトの破損（写真2-4参照）</li> <li>③同車のキャビン天板左側のへこみ（1か所）（写真2-5参照）</li> </ul> <p>なお、飛石の大きさは車両に残存していた石の大きさや車両のへこみ具合から子供のこぶし大の半分程度（約150g）から大人のこぶし大（約500g）程度と推測される。</p> <p>また、発破箇所を確認したところ、3列目の発破孔の1つがすり鉢状の形状になって残っており、上方に吹き上がる飛石を目視確認した発破孔であると推定される。すり鉢状の発破孔の形状は、直径約3m、深さ約0.4m（浅い箇所もあり）であり、飛石量は、約0.47m<sup>3</sup>程度と推定される。</p>

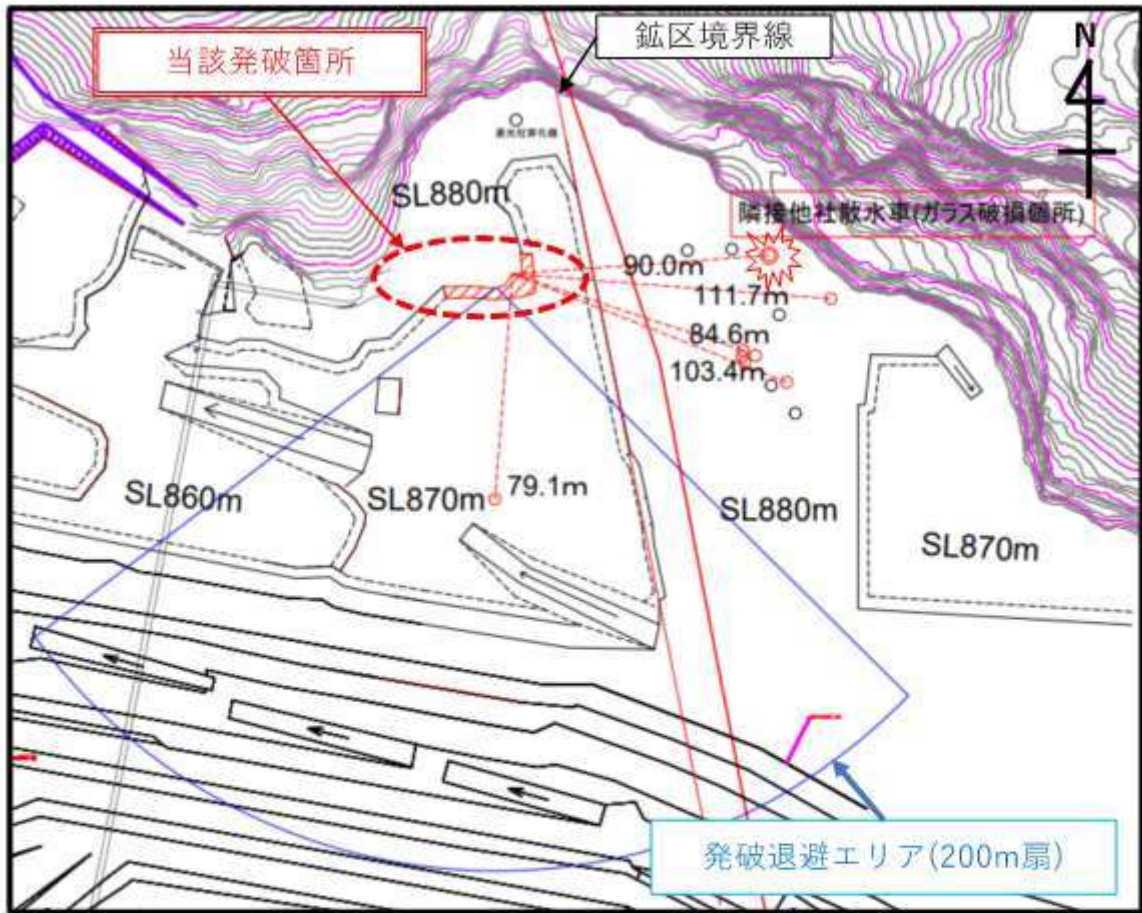
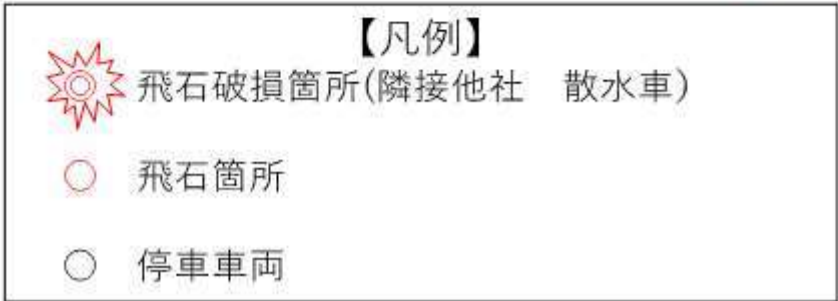
参考1. 災害概況図

- ②残壁方向と隣接鉦山方向のL字型の2つの自由面（法面）の発破であったが、残壁方向の自由面に対するせん孔角度、孔間隔、最小抵抗線でせん孔を行ったため、隣接鉦山方向の自由面に対して孔底部では最小抵抗線が大きくなっていた。
- ③3列目発破の電気雷管を同時秒時差で起爆した。（隣接鉦山方向の自由面側は早く起爆する必要があった。）
- ④残壁側自由面に対しては200m扇形の車両退避範囲として退避したが、隣接鉦山側自由面に対しては退避措置を行わなかった。（参考1参照）

- ①隣接鉦山に近い区域及び下部に坑道が通る区域においては、10mベンチとなる生産発破は単列発破とする。
- ②通常切羽における、10mベンチとなる生産発破については、多列発破は2列までとする。
- ③2列目の孔、特に側方が拘束されている孔の電気雷管による起爆段数は、周辺孔との秒時差とそれによる抵抗に十分留意の上、起爆順を設計する。
- ④単列及び多列の生産発破に関する基本設計規格をせん孔作業手順書に追記すると共に、各再発防止対策についてもせん孔作業手順書または発破作業手順書に追記する。
- ⑤月次で実施している保安教育とは別に、飛石災害の再発防止の為、毎年5月に採掘請負会社に対して、発破及び飛石に関する再教育を実施する。
- ⑥発破作業監督者は、せん孔オペレーターや請負会社現場責任者に対して、抵抗や孔間の確認方法を教育し、設計された規格をダブルチェックできるようにする。また、せん孔オペレーターはせん孔する前に設計内容を再確認する。
- ⑦生産発破に対する車両駐停車禁止区域を明示する 200m 扇形を設定する際、2以上の自由面（法面）を持つ発破を計画する場合は、各自由面に対して上記 200m 扇形を拡張して描き、車両の退避移動を周知する。また、200m 扇形の一部が鉦区境界に架かる場合は隣接鉦山に事前連絡し退避をお願いする。

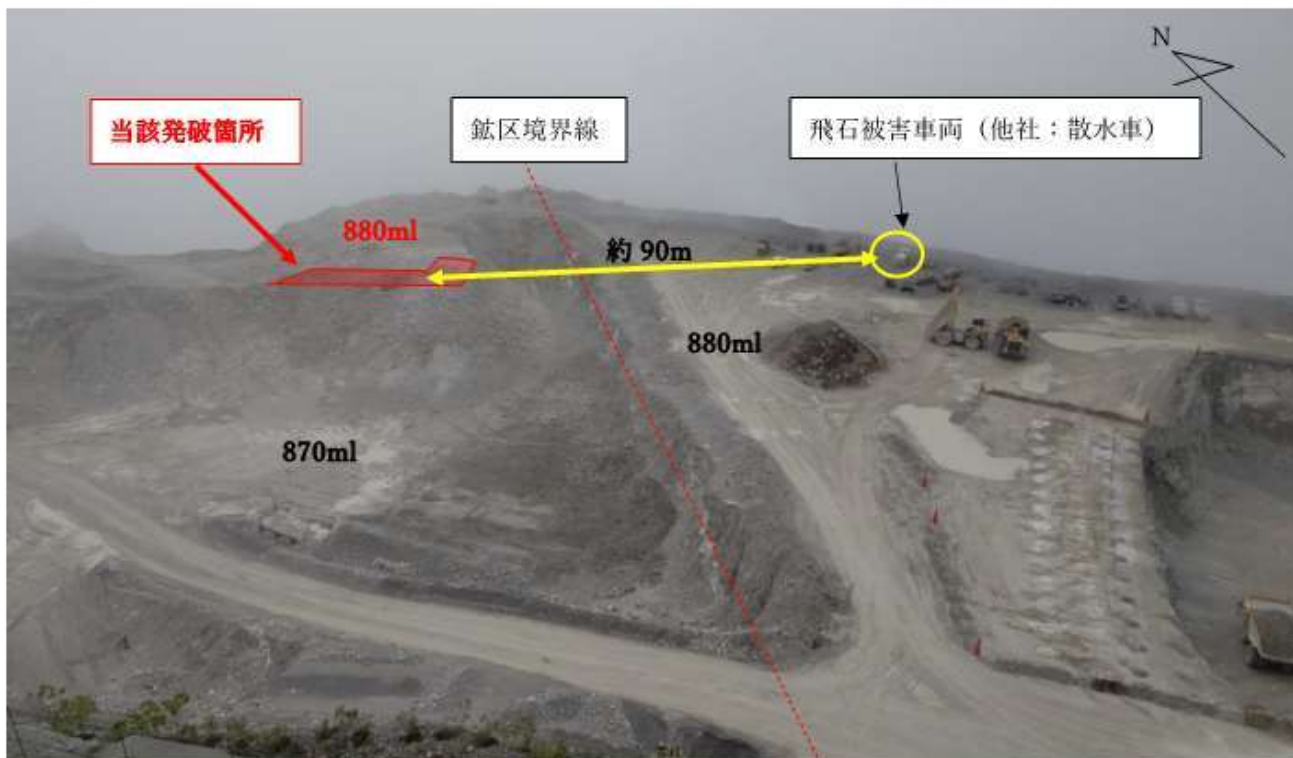
(1) 当該発破と被害車両の位置関係

写真1：発破箇所と被害車両位置

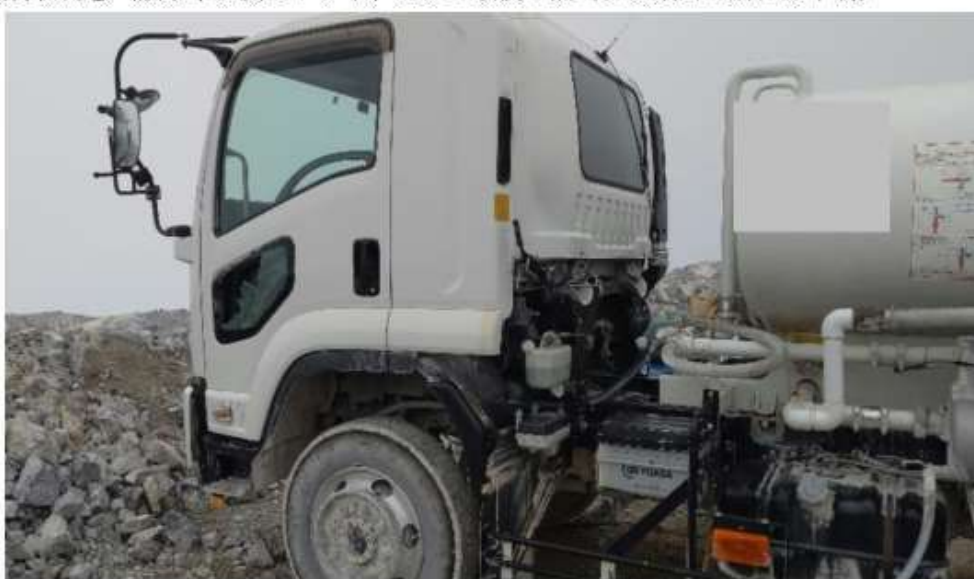
(2-1) 被害状況① (散水車左側のドア下、ガラス破損：該当する飛石の所在は不明)

写真2-1：被害車両のキャビン左側状況

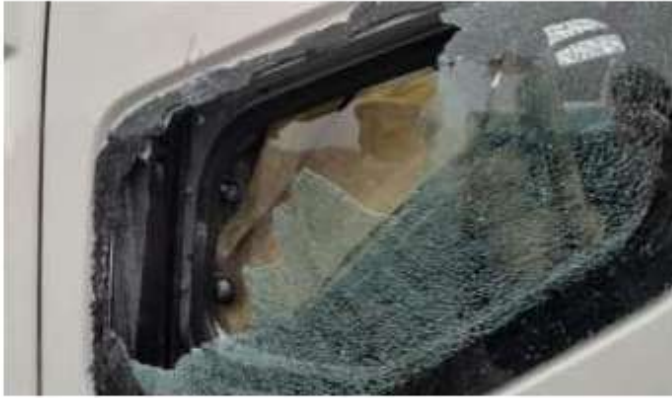
写真 2-2：左側ドア足元ガラス破損

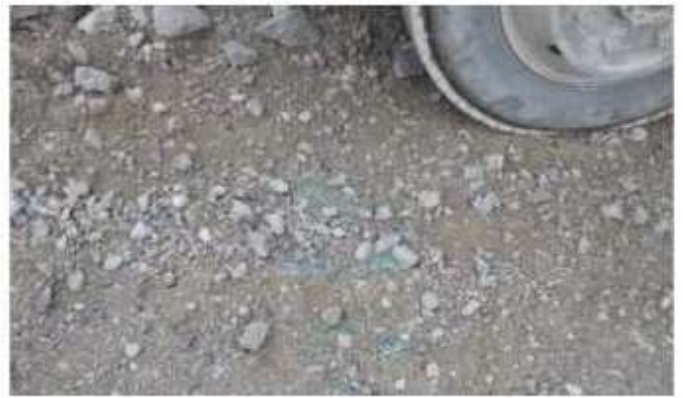
写真 2-3：左側ドアガラス飛散状況

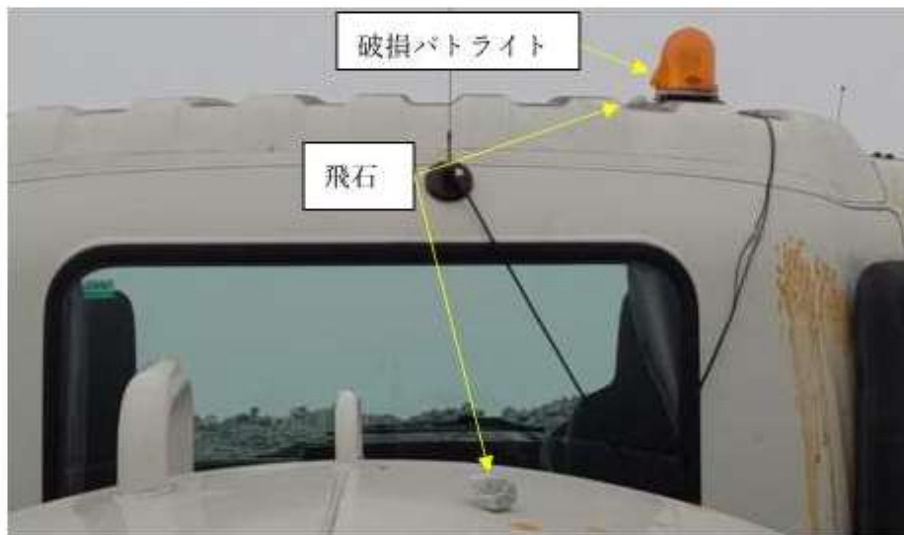
(2-2) 被害状況② (散水車のキャビン右側 バトライト破損：該当飛石確認)

写真 2-4：被害車両のキャビン上のバトライトと飛石の状況

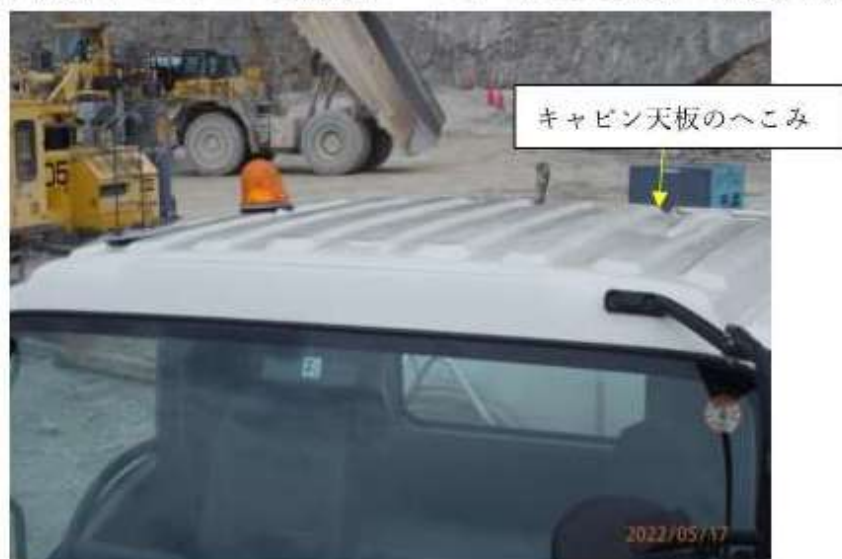
(2-3) 被害状況③ (散水車のキャビン天板左側 へこみ：該当する飛石の所在は不明)

写真 2-5：被害車両のキャビン上の天板へこみの状況
