災害等情報（詳報）

鉱種：石灰石	鉱山(附属施設)の所在地：埼玉県					
災害等の種類： 坑内・転倒	発生日時： 令和4年7月14日(木) 10時20分頃	罹災者数	死	重	軽	計
				1		1
罹災者（年齢、職種、直轄・請負の別、勤続年数、担当職経験年数）： 61歳、坑内作業員（積込）直轄 勤続年数27年、担当職経験年数27年						
罹災程度：右大腿骨内顆砕骨折他（休業60日見込）						
<p><b>【概要】</b></p> <p>罹災者は、罹災日当日8時30分に採鉱係事務所でのミーティング時に係長から、社員Aと2人で910mL13鉱画3ドローポイント（※1）内の大塊石小割発破作業の指示を受けた。（作業内容は前日からの継続作業）</p> <p>8時45分に人車で坑内へ入坑し、9時00分頃910mL13鉱画に到着した。</p> <p>※1 ドローポイント：サブレベル採掘法（※2）において起砕された鉱石を坑内空間から抜き出す場所</p> <p>※2 サブレベル採掘法：発破起砕した鉱石をドローポイントに落下させ、鉱石で満たしたドローポイントより積み込み作業を実施する方法。</p> <p>現場状況確認後、大塊石小割発破作業を開始（社員Aはハンドハンマーで鉱石に火薬装填用の穿孔作業を実施し、罹災者は穿孔作業指導及び火薬装填作業を実施）した。</p> <p>小割発破実施後、ロードホールダンプにより同ドローポイント内から鉱石積出し作業を行った。</p> <p>10時00分頃、同ドローポイント内で積出し作業実施中、新たに小割発破作業が必要な大塊石4個が発生したため、罹災者による安全確認後、社員Aがハンドハンマーを使用して、大塊石4個に穿孔を行った。</p> <p>10時20分頃、穿孔作業が終了し、罹災者が穿孔箇所に火薬を装填していたところ、同ドローポイントの上部から粉鉱が落ち、続けて転石（推定：400mm×400mm×200mm）が生じたため、退避した際に躓いて転倒し、右足を地面に打ち付け罹災した。（写真1参照）</p> <p>このとき、社員Aはハンドハンマー作動用のエアースホースを片付けていたため、転倒の瞬間は見えていなかった。</p>

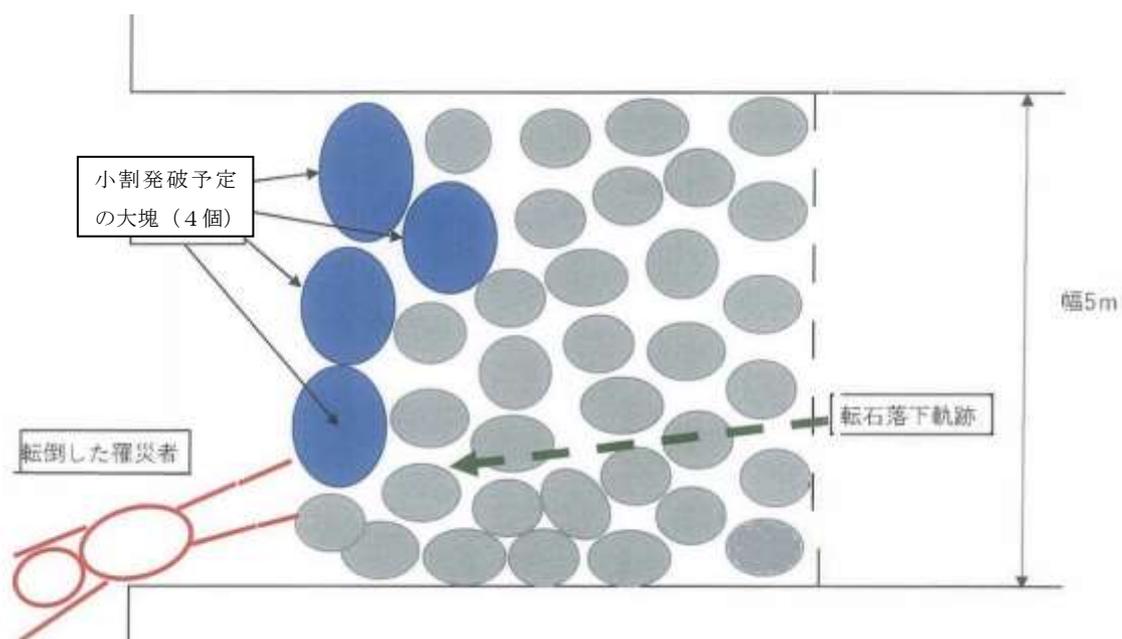
図2 災害発生箇所状況図 (平面図)

1. 災害発生箇所位置図等 (赤丸は罹災箇所)

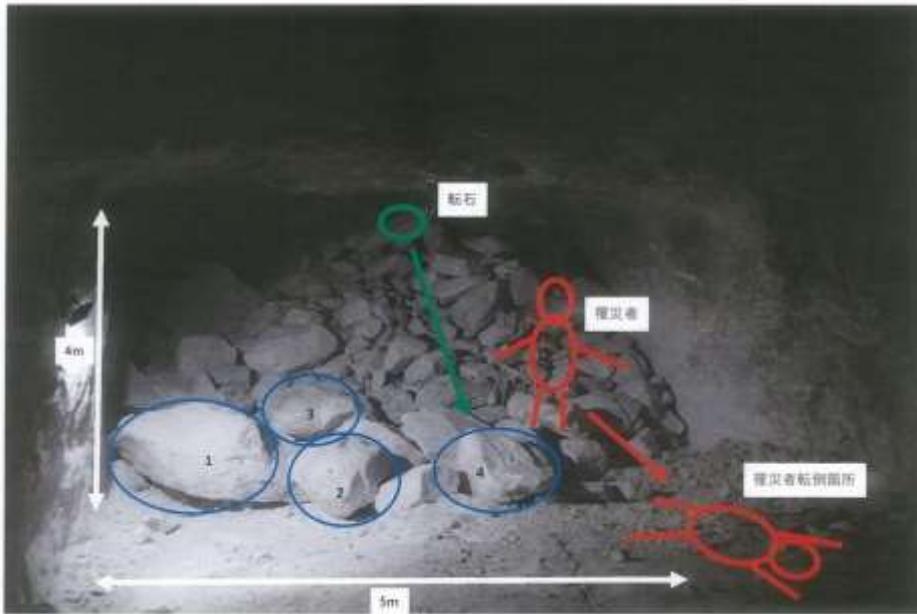
2. 災害発生箇所写真 (坑内 1 3 鉱画右 910mL 3 ドローポイント)  
 写真 1

<p><b>【原因】</b></p> <p>(1) ドローポイント上部からの転石を避けようと逃げた時に、退避経路上にあった鉱石に躓いたため。（転石が起きた時に別の鉱石が落ちた可能性あり）</p> <p>(2) 前日に上部の作業場で長孔発破を実施していたので、起砕した鉱石によりドローポイント内の鉱石状態が不安定となり突発の転石が発生した、あるいは小割の為の穿孔作業による振動で、ドローポイント上部の鉱石と鉱石のかみ合いが緩み、転石が発生した。</p> <p>(3) ドローポイント内の安全確認は、同箇所の責任者である罹災者が行っており、罹災時ドローポイント上部は発破による起砕鉱石で詰まっておき転石は無いものと判断していた。</p> <p>(4) 急な転石が発生する予兆に気が付くのに遅れた。</p> <p>(5) ドローポイント内での作業中の退避経路の確保が不十分であった。</p> <p>(6) 通常は小割専用の場所として、発破直後では無い他の安定したドローポイントに鉱石を移動して小割をしていたが、当日はどこも鉱石で一杯だったので、罹災箇所のドローポイント内で小割作業を行わなければならなかった。</p>

- ① ドローポイント内でせん孔していた大塊は4個(青色丸)、罹災者が火薬装填していたのは、4番の大塊。  
 大塊の寸法 縦×横×厚さ (単位 : m)  
 1番:1.5m×1m×0.8m 2番:1.2m×1m×0.5m 3番:1m×0.7m×0.4m 4番:1.2m×1m×0.4m
- ② ドローポイント寸法  
 幅5m、高さ4m (ドローポイント内部は幅25m、高さ20m、奥行き12.5mの漏斗状となっている。)
- ③ 転石は落下後、ドローポイント内の崩れた鉱石に混ざってしまい、特定できない。
- ④ 罹災者は、4番の大塊に火薬装填中に転石が発生し、逃げる途中で躓き(転石が当たったのか石に躓いたのかは不明)転倒し、右足を地面に打ち付けた。

- (1) 災害原因調査会議で災害原因を検討し、当該作業に関連する手順書の見直しを実施。
- ① 長孔発破後3日は、起砕した鉱石によりドロポイント内の鉱石状態が不安定なので、他のドロポイントに鉱石を移動し小割する。
  - ② ドロポイント内で穿孔作業、火薬装填作業を行うときは、他の作業員が頭上の鉱石の状態を監視し、変化があれば退避を指示する。
  - ③ 作業の事前に退避経路を確認し、経路上に躓きそうな石があれば移動させる。複数人数で安全確認を行う。
- (2) 当該手順書に関する保安教育を実施。
- (3) 終掘後、立入禁止措置実施、坑道天盤点検における危険箇所の保安支柱設置。
