災害等情報（詳報）

| 鉱 種：石灰石 | 鉱山(附属施設)の所在地：静岡県 | | | | | |
| 災害等の種類：<br>坑外・火災 | 発生日時：<br>令和4年7月25日(月)<br>15時10分頃 | 罹<br>災<br>者<br>数 | 死 | 重 | 軽 | 計 |

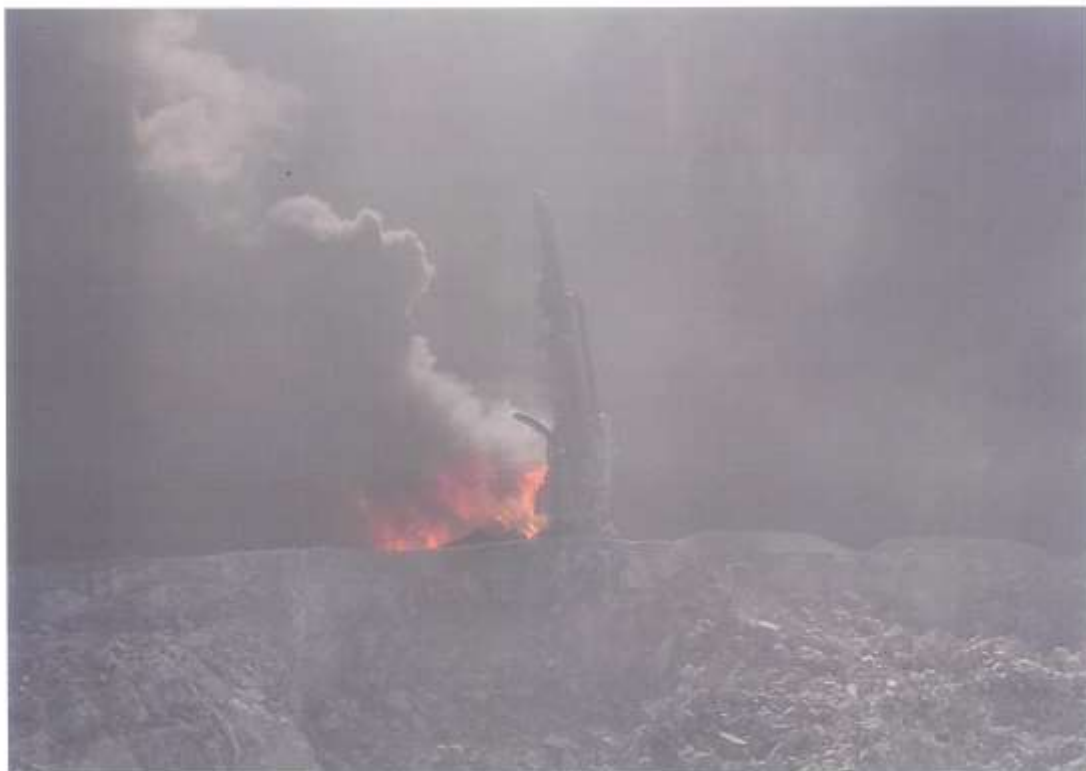
| <p>【概要】</p> <p>油圧クローラードリルのオペレーターは、朝の始業前点検後、露天採掘場 65mL 切羽で 4 孔のせん孔を行い、11時30分頃に油圧クローラードリルを 70mL 切羽へ移動した。</p> <p>13時10分頃からエンジンルームの点検を行い、8 孔のせん孔作業を開始した。15 時10分頃、6 孔目のせん孔作業中に油臭を感じたため油圧クローラードリルのエンジンルーム側を目視確認したところ、マフラー左側付近から出火していたため、直ちに油圧クローラードリルのオペレーターと近くで運搬作業をしていたダンプトラックのオペレーター計 2 名は消火器で初期消火を行ったが、火の勢いが強く消火できないと判断し、消防へ通報した。（写真 1 参照）</p> <p>15時31分頃に消防が到着し、消火作業により 16時35分頃鎮火した。（写真 2・3 参照）</p> <p>なお、災害発生までの始業前点検・定期点検時に異常は確認されていなかった。</p> | | | | | | |

写真1 延焼中のクローラードリル

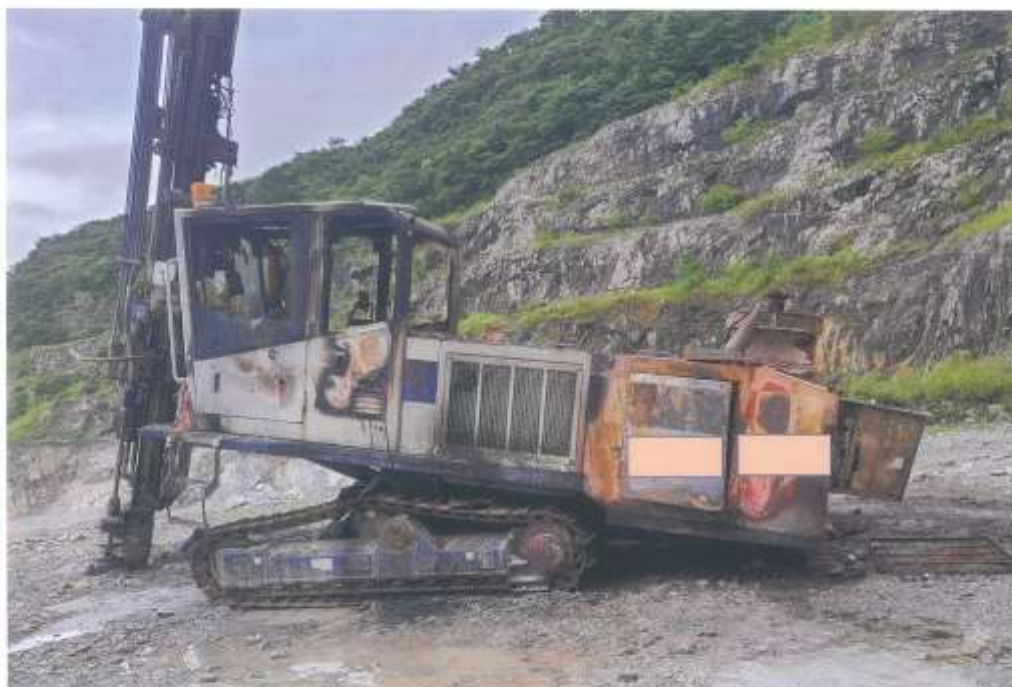
写真2 消火後のクローラードリル（側面）

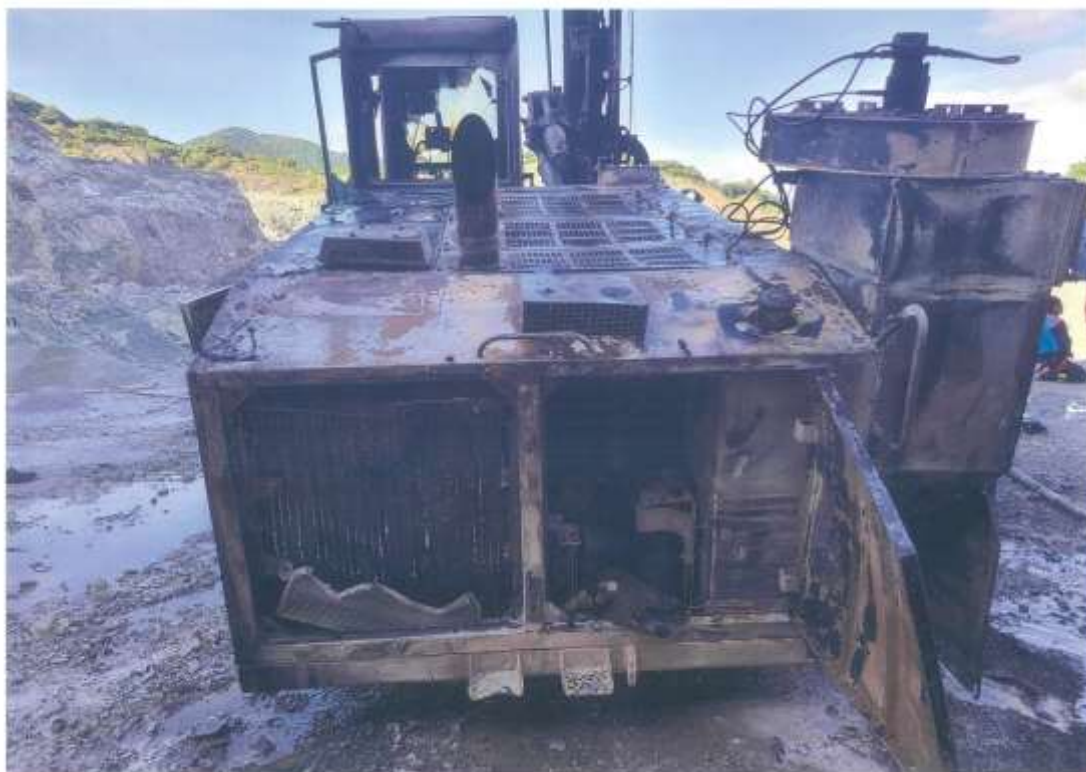
写真3 消火後のクローラードリル（機体後方）

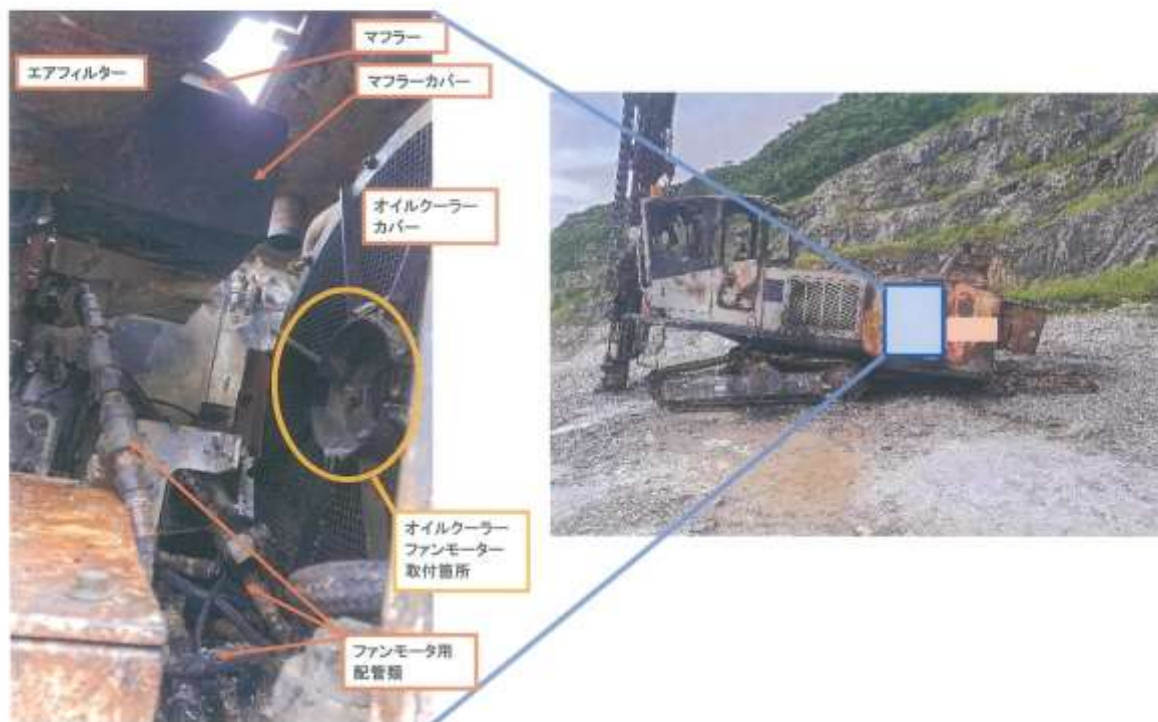
| <p>【原因】</p> <p>オイルクーラーファンモーター駆動用油圧ホースのピンホール等により作動油が霧状に噴出し、マフラー高温部にて発火し火災に至ったと推測される。（消防、せん孔機メーカー、鉱山関係者の現場検証結果より原因究明を行った。）（写真 4 参照）</p> | | | | | | |

写真4 発火したと思われるマフラー付近の状況  
※焼損が激しく油の漏洩部は特定できない
