災害等情報（詳報）

鉱種：石灰石・けい石	鉱山の所在地：三重県					
災害等の種類： 坑外・運搬装置のため（自動車）	発生日時： 令和4年10月11日（火） 14時30分頃	罹災者数	死	重	軽	計
					1	1
罹災者 年齢、職種、直轄・請負の別、勤続年数、担当職経験年数： 49歳、ダンプトラック運転手、直轄、勤続年数1年7ヶ月、担当業務経験年数1年7ヶ月						
罹災程度：外傷性頸部症候群（休業日数5日）						
<p>【概要】</p> <p>罹災日当日8時30分頃、罹災者は山頂切羽980mLにて60トン積みダンプトラックに搭乗し、ホイールローダ（約20トン／1バケット）から積み込みを受けた原石について、980mLから900mLまで原石を投下するオープンシュートを使用して第3立坑投入口のあるレベル（900mL）へ投下する作業を開始した。</p> <p>14時30分頃、ホイールローダにより3杯積みの1杯目の原石（積み込まれた原石の最大直径は約1mと想定。）を積み込んだ際、積み込みの振動によりダンプトラックが大きく揺れ、罹災者はダンプトラックの左窓ガラスに左頭部を打ちつけた。</p> <p><写真1、2参照></p> <p>罹災者は、シートベルト（4点式）並びに保安規程に定められた保護具（作業服、ヘルメット）を着用していたものの、積込時に周辺の側面・ひじ掛け等に掴まっておらず揺られやすい状態となっており、衝撃に備えて身構えていなかった。</p> <p>罹災者は、罹災後に特段の不調は感じなかったため、15時30分頃に就業を終えて自家用車で帰宅したが、18時40分頃に右肩から右手親指にかけて痺れを覚えたため、翌日に病院を受診する旨、上司へ連絡を行った。</p>						
<p>【原因】</p> <p>1. ホイールローダのバケットに居付いた粘土の影響により原石が一気に積み込まれた。また、ホイールローダによりダンプトラックに原石を積み込んだ際、積込原石がベッセル中央でない箇所に積み込まれたためベッセル側面に当たり、その振動でダンプトラックが大きく揺れた。</p> <p>2. ダンプオペレーターは積込時に、周辺の側面・ひじ掛け等に掴まっていなく揺れやすい状態となっており、積み込みの衝撃に備えて身構えて（衝撃防止姿勢を取って）いなかった。</p>

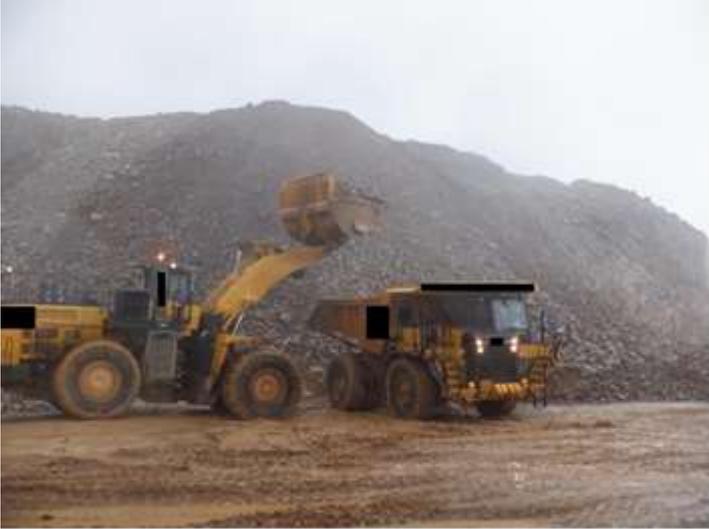
写真1-1 積込開始直前（再現）

写真1 災害発生時の状況（再現）

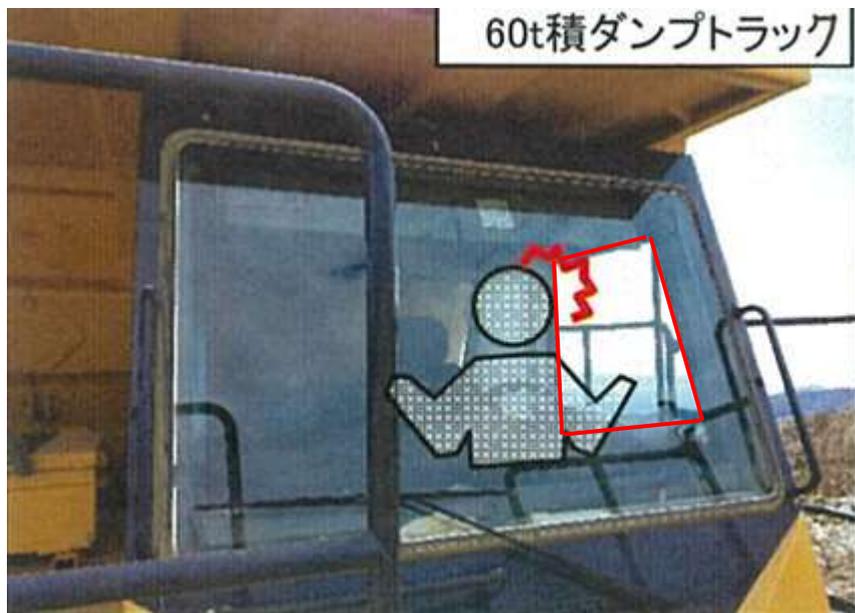
写真2 ダンプトラックの運転席（罹災時の状況）

- ・ダンプトラックの運転席に座っていた罹災者は左窓ガラスに左頭部を打ちつけた。

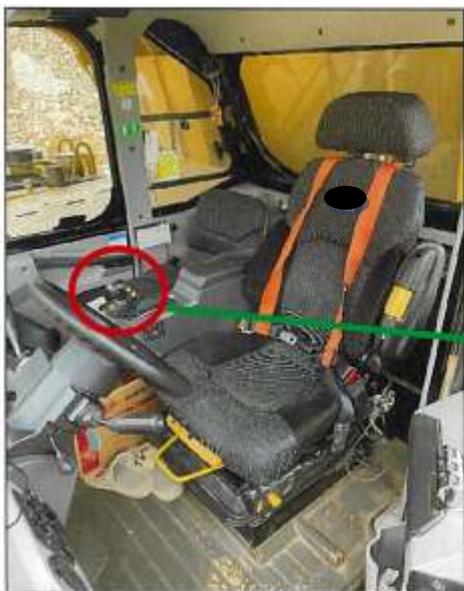
写真3-1 手摺設置前

写真3 ダンプトラックのキャビン内への手摺の設置

(2) ダンプトラックキャビン内に手摺りを設置し、原石積み込み時には手摺りに掴まり衝撃防止姿勢を取ることとした。 <写真3参照>

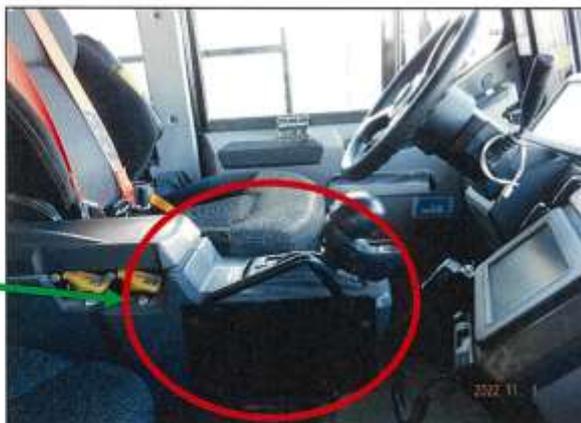
写真3-2 手摺設置後

【災害が発生したダンプトラックへの手摺の設置】

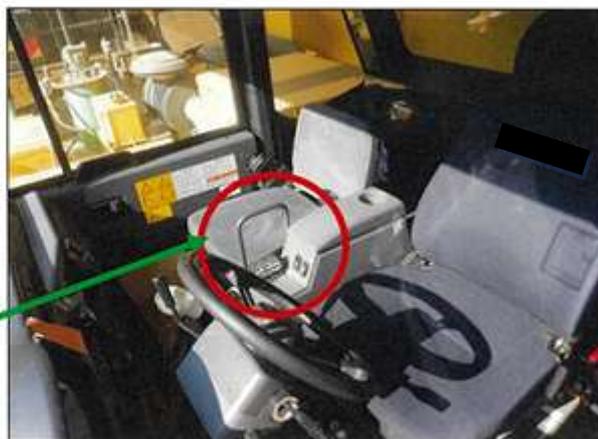
写真3-4 手摺設置後

【災害が発生した車両と違う機種のだンプトラックへの手摺の設置】
