災害等情報（詳細）

鉱種:石灰石	鉱山(附属施設)の所在地:岡山県					
災害等の種類: 坑外・落下物又は倒壊物 のため	発生日時: 令和4年9月22日(木) 9時30分頃	罹 災 者 数	死	重	軽	計
					1	1
罹災者（年齢、職種、直轄・請負の別、勤続年数、担当職経験年数）： 49歳、焼成係班長、直轄、勤続年数13年2ヶ月、担当職務経験年数13年2ヶ月						
罹災程度：頭部打撲、頸椎捻挫、中心性頸髄損傷（休業7日）						
<p>【概要】</p> <p>罹災日当日の8時30分から、罹災者は作業員5名とともに、焼成炉に鉱石を投入するバケットエレベーターの頂部に設置された足場(地上からの高さ約25m)上でバケットエレベーター上部軸のベアリングの交換作業に従事していた。</p> <p>作業員が軸に潤滑油を差し、ギアプーラーを用いてベアリングを外そうと試みたが、内輪部が膠着して全く動かず外れなかったため、ガスで溶断することにした。＜写真2参照＞</p> <p>罹災者はガス溶断の準備をするために作業場から離れ、他の作業員はギアプーラーから手を離して作業を中断した。</p> <p>作業を中断してから約2分後、ギアプーラーで締め込んだまま動かなかったベアリングが突然外れ、ギアプーラーはその場に落ちたが、ベアリングの外輪を除いた部分(重量約1.4kg、直径約10cm、高さ約5cm)がバケットエレベーター上部の作業場(地上からの高さ約25.2m)から飛んで落下し、バケットエレベーター近くの階段(作業場から約19.6m下、水平距離約6m)を歩いて下りていた罹災者のヘルメット後頭部付近に当たった。罹災者は、階段を2、3段よろけて下りた後、階段横の通路に倒れた。罹災直後、罹災者は自力で起き上がれなかった。＜写真1、3参照＞</p> <p>作業員の1名が携帯電話で上司に報告し救急車を要請し、罹災者を休ませるために、他の作業員2名が罹災者を操作室に移動させた。</p> <p>その後、罹災者は病院に搬送され、医師の診察を受けたのち帰宅した。</p>						
<p>【原因】</p> <ul style="list-style-type: none"> ○バケットエレベーター上部の作業スペースから外にベアリング等が落下することに対する防止対策が不十分だった。 ○ギアプーラーのテンションをかけたままだった。 ○周辺の注意喚起、立入禁止措置をしてなかった。ベアリング交換の作業は中断している時だったこともあり、階段を下りている作業員に対する危険意識がなかった。 ○ベアリングが遠くまで飛ぶことを予測できてなかった。 ○工作物の修理作業手順書にベアリングが外れることを予防する記述が無かった。

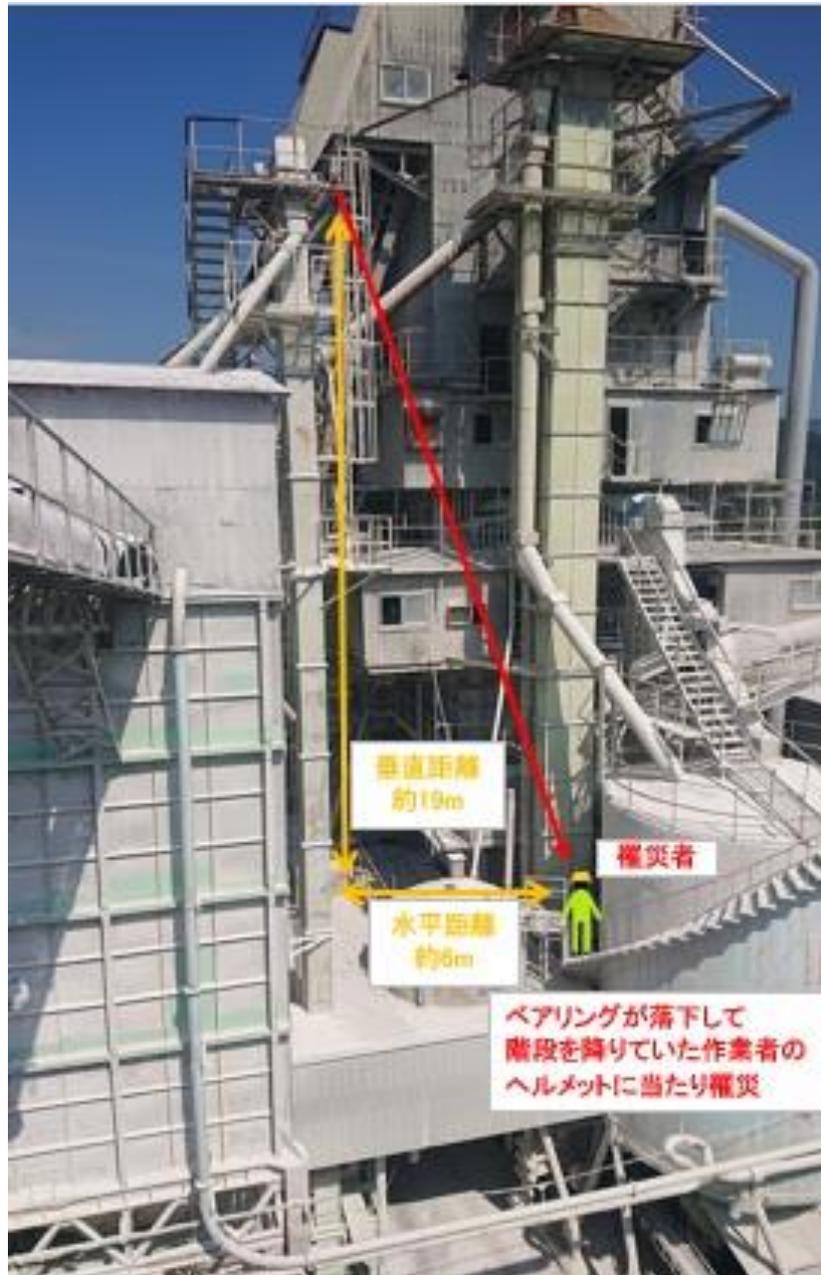
写真1 罹災現場の状況

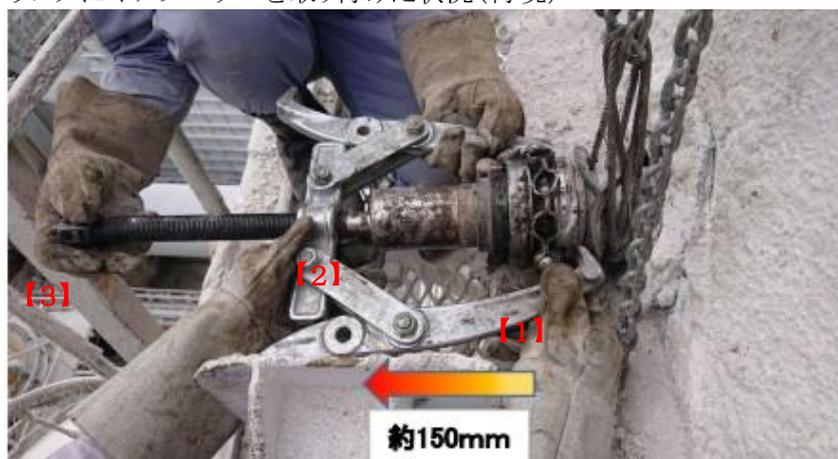
写真2 ベアリングにギアプーラーを取り付けた状況(再現)

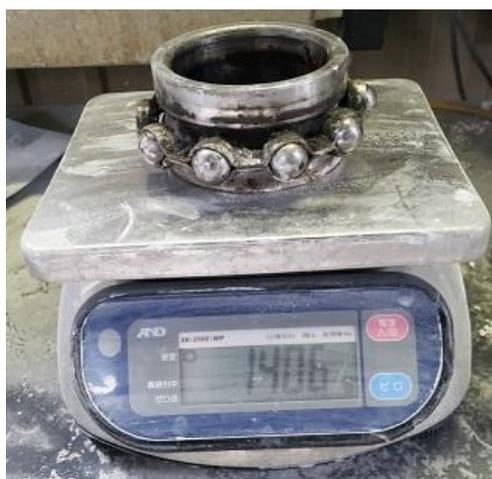
写真3 落下物(ベアリングの外輪を除いた部分)

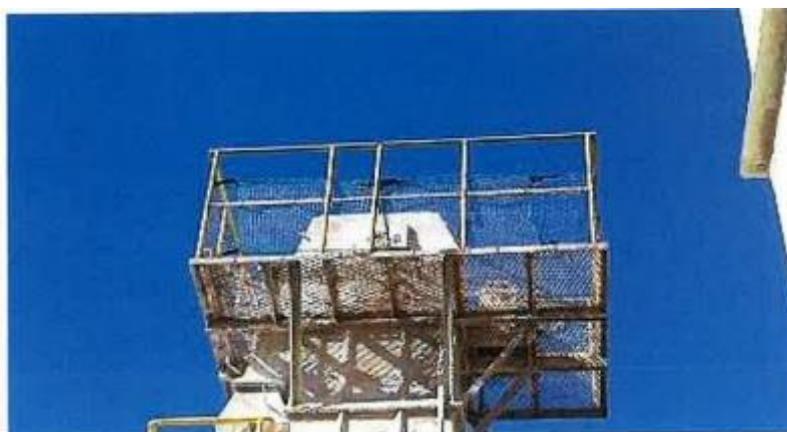
写真4 落下防止用ネットの取付例

- 災害が発生した事を電話連絡で他部署へ注意喚起した。
- 製造部署で危険要因の洗い出し、リスクアセスメントを行った。
- バケットエレベーターのベアリング交換作業についての作業手順書を定めた。
バケットエレベーターのベアリングが突然外れた時の落下物による災害防止対策として、立入禁止措置、作業時に落下防止用ネットを取り付ける、ベアリングがどうしても抜けない場合はギアプーラーを取り外すことを定めた。 <写真4参照>
- 手順書を読み合わせて落下物による災害を防止できる様に教育する。
- 類似か所についても確認、落下防止対策を検討する。
