災害等情報（詳報）

鉱種：石灰石	鉱山の所在地：岐阜県					
災害等の種類：坑外・運搬装置 (自動車)	発生日時： 平成29年9月15日（金） 7時45分頃	罹災者数	死	重	軽	計
				1		1
罹災者（年齢、職種、直轄・請負の別、勤続年数、担当職経験年数）： 37歳、作業員、直轄、勤続年数：8ヶ月、担当職経験年数：8ヶ月						
罹災程度：右腸骨翼開放骨折（休業見込み：4ヶ月）						
<p><b>【概要】</b></p> <p>○9月14日（木）17時00分頃（災害前日） 罹災者は災害前日まで乗っていた構内車が、登坂能力が弱いため、保安全管理者から新たな構内車（ワンボックスバンタイプ、マニュアル車、4WD）に交換するよう指示を受けた。保安全管理者は罹災者に翌日から新たな構内車を使用させるため、他の鉱山労働者にこの構内車を鉱山事務所横駐車スペースに駐車させた。（「災害発生箇所概要図」参照） この際、鉱山労働者は、シフトレバーを1速に入れパーキングブレーキを掛け駐車したが、平坦な場所であったので強くパーキングブレーキを掛けなかった。</p> <p>○9月15日（金）7時50分頃（災害当日） 罹災者は、駐車スペースに駐車された新たな構内車を運転し採掘現場に向かおうとした。罹災者は、構内車のフロントガラスの汚れが気になり、エンジンをかけてから汚れを拭き落とすため運転席に座らず車外から左足でクラッチを踏みキーを回してエンジンをかけた。（「再現写真」参照 構内車はクラッチを踏まないでエンジがかからない構造） 罹災者がクラッチから足を離すと構内車は急に前進し、前方の土盛りに乗り上げ停止したが、罹災者は構内車に押され駐車スペースの下3mの地面に落下し、右腰を負傷した。 罹災者は、救急車で病院に搬送され入院したが、10月5日に退院し、その後自宅で療養している。</p>						
<p><b>【原因】</b></p> <p>1. 罹災者が誤った方法で自動車のエンジンをかけた。 1) 運転席に座らず車外から左足でクラッチを踏みキーを回してエンジンをかけた。 2) シフトレバーの状態を確認せずにエンジンをかけた。 2. 自動車の運転手順書には駐車及び始動方法について詳細な定めがなかった。 3. 駐車スペースは3mの高さがあり、墜落防止の土盛りの高さが不足していた。</p>

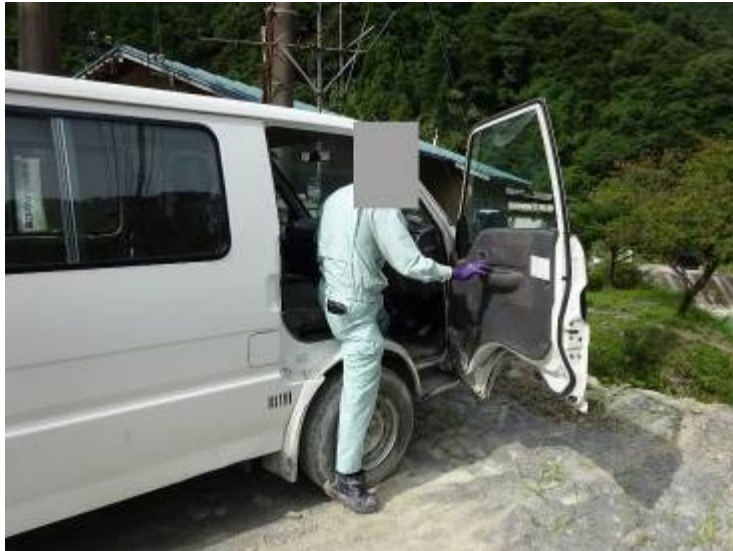
再現写真(罹災者がエンジンを掛ける様子)

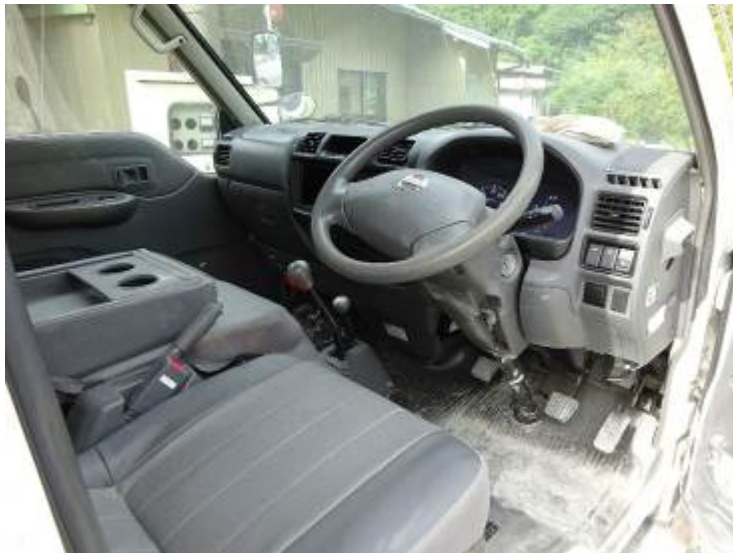
車内の状況

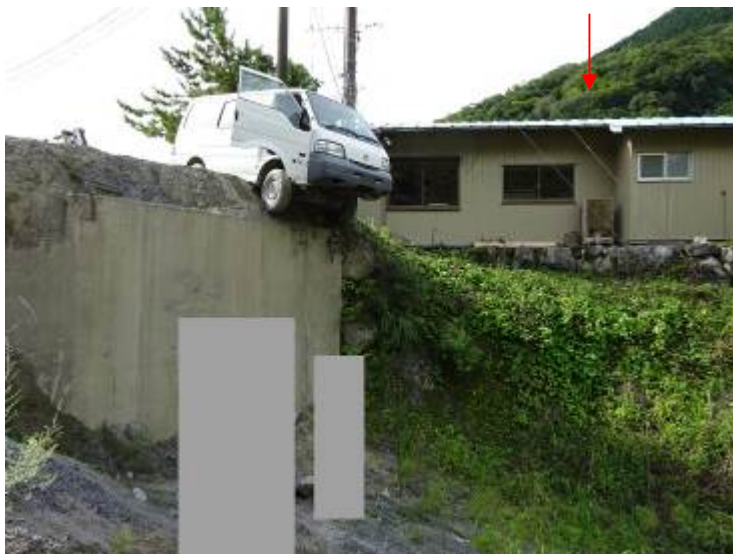
土留めで停止した構内車
