災害等情報（詳報）

鉱種：ドロマイト	鉱山の所在地：岐阜県					
災害等の種類： 坑外・墜落のため	発生日時： 平成30年5月30日（水） 7時30分頃	罹災者数	死	重	軽	計
			－	1	－	1
罹災者 年齢、職種、直轄・請負の別、勤続年数、うち担当職経験年数： 38歳 採鉱作業員 直轄 勤続年数2.7年 担当職経験年数2.7年						
罹災程度：中心性脊椎損傷（休業見込日数：40日）						
<p>【概要】</p> <p>当日は切羽造成中のため、1時間早出操業で7時から番割ミーティングを行った。作業員A（罹災者）は、当日の番割ミーティングにて鉱石の採掘、運搬、投入を指示された。場内移動車にて原石ダンプ（25ト）を駐車場まで移動させ、各部点検して異常のない事を確認後、7時20分頃原石ダンプに乗車して切羽造成中の作業現場まで移動した。</p> <p>作業現場に到着後、原石ダンプから降車するためにドアを開けてステージ通路を移動し、昇降ステップ手前で降りるため後ろ向きに向きを変えようとした時に、スリップ等によりバランスを崩し約1.8mの高さから地面に落下した。</p> <p>別の作業員が仰向けで倒れている罹災者を発見し保安統括者に連絡、救急車で病院に搬送された。</p> <p style="text-align: center;">（資料－1 災害発生位置図、2 ダンプ図面、3 災害発生状況）</p>						
<p>【原因】</p> <ol style="list-style-type: none"> 雨天のため、手摺や通路が濡れており滑りやすかった。 通路の左側手摺が、運転時の視界確保の観点から途中で斜めに下がる構造となっており、前方に体重が移動するためスリップしやすい状態となった。 通路が雨で滑りやすくなっているにも拘らず、慣れにより、本人の安全意識が不足して油断があった。 						
<p>【対策】</p> <ol style="list-style-type: none"> 原石ダンプの昇降用ステップ、ステージを点検した結果、25 トンダンプの昇降用ステップに滑り止め用テープを貼り付け、スリップ防止処置を行った。 今回スリップしたステージ仕様は滑り防止用のパンチングプレートであるが、今後スリップ防止の対策をどうすべきか全操業員と議論し改善する。 25 トンダンプのステージ箇所の手摺は途中で斜めになっており体重が前方に移動しやすいので、再度全操業員と議論し必要であれば手摺の構造の変更を実施する。 慣れにより安全意識が欠如し油断が原因の一つであると考え、重機の乗降時は手摺を持って3点支持で後ろ向きに降りる事を再度全員に指示した。 車両系鉱山機械、自動車等の作業手順書に、運転席までの乗降時は3点支持で乗降する事を追記し注意喚起するよう改

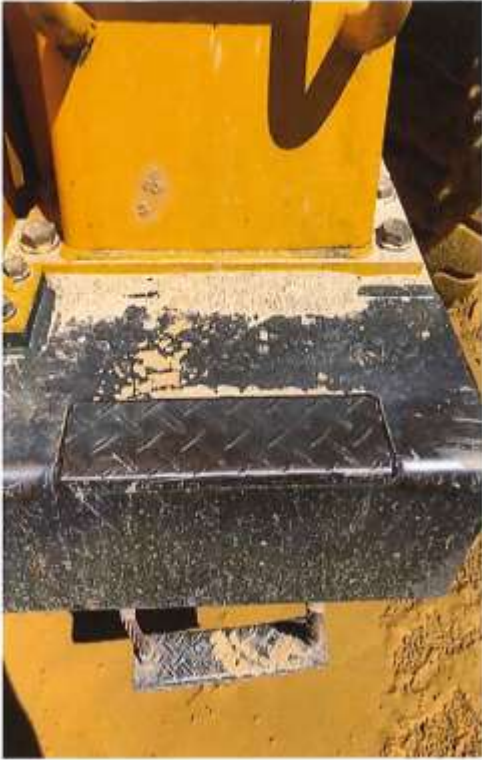
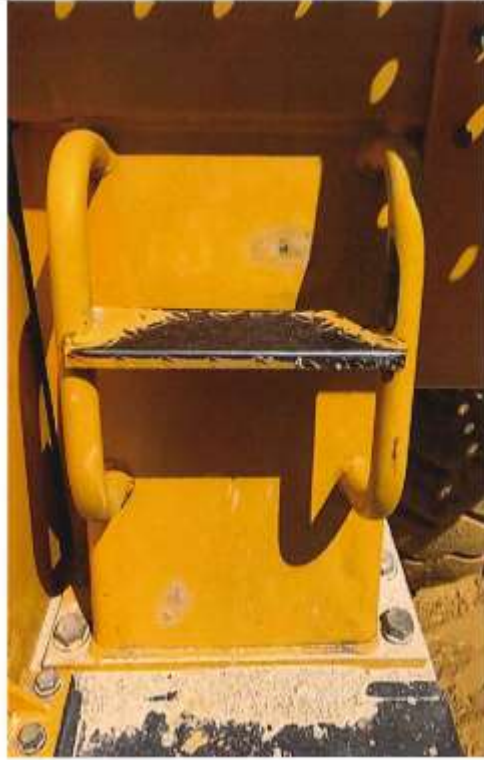
改善前

ステップの改善状況
