災害等情報（詳報）

| 鉱種：石灰石 | 鉱山の所在地：岡山県 | | | | | |
| 災害等の種類： (坑外)運搬装置(コンベア)のため | 発生日時： 平成30年3月19日(月) 11時30分頃 | 罹災者数 | 死 | 重 | 軽 | 計 |

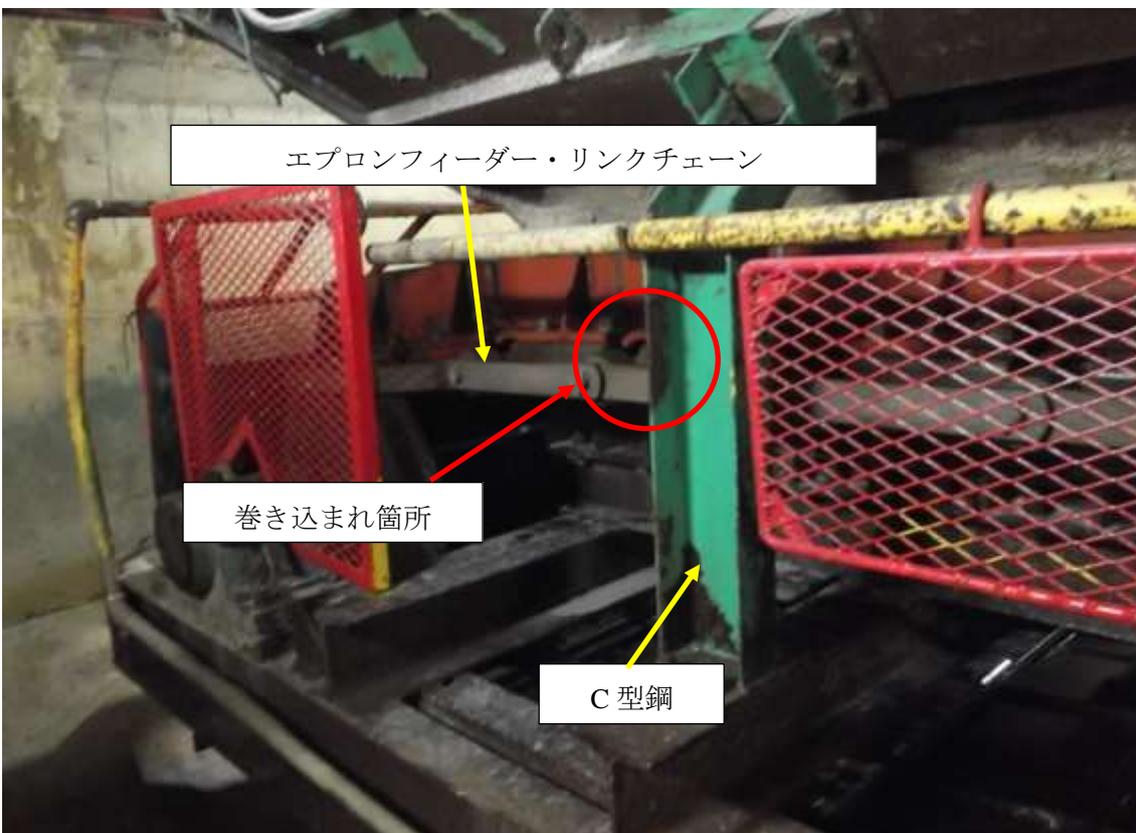
(罹災箇所:1次機械室 エプロンフィーダー)

| <p>作業員（罹災者）は始業ミーティング後、朝8時から搬送コンベア及びプラントの1次機械室の見回り点検・清掃作業を単独で実施していた。1次機械室で明後日に補修を行う予定であったエプロンフィーダー・リンクチェーンの亀裂箇所の確認をしたところ、ボルト破断の危険があると判断し、選鉱職場詰所に行き作業長に報告した。</p> <p>作業長は、明後日に亀裂箇所は溶接補修を行うので、交換はしない旨を作業員に伝えたが、作業員はリンクチェーンを交換する必要があるかもしれないと考え、1次機械室に戻り独断でリンクチェーンの予備品を工具棚から取り出し、安全柵を取り外して予備品と現物との寸法合わせを行った。その際に稼働中のエプロンフィーダーに予備品のリンクチェーンが引っかかり、C型鋼と予備品のリンクチェーンとの間で右手が挟まれ罹災した。</p> | | | | | | |
| <p>【原因】</p> <p>○作業要領を守らずに安全柵を外して、稼働中のエプロンフィーダーに接近した。 ○罹災者が独断で補修準備を実施していたことを誰も把握していなかった。</p> | | | | | | |

| <p>【対策】</p> <p>○全ての安全柵の点検・見直し。 ○当該安全柵及び類似の設備での安全装置の見直し（非常停止装置）。 ○社内規程のくり返し教育。 ○作業標準書（点検・清掃作業）の見直し、再教育。 ○定点連絡装置の機器選定・運用、並びに定点連絡の作業標準書作成・教育。 ○予備品管理・運用方法の作業標準書作成・教育</p> | | | | | | |

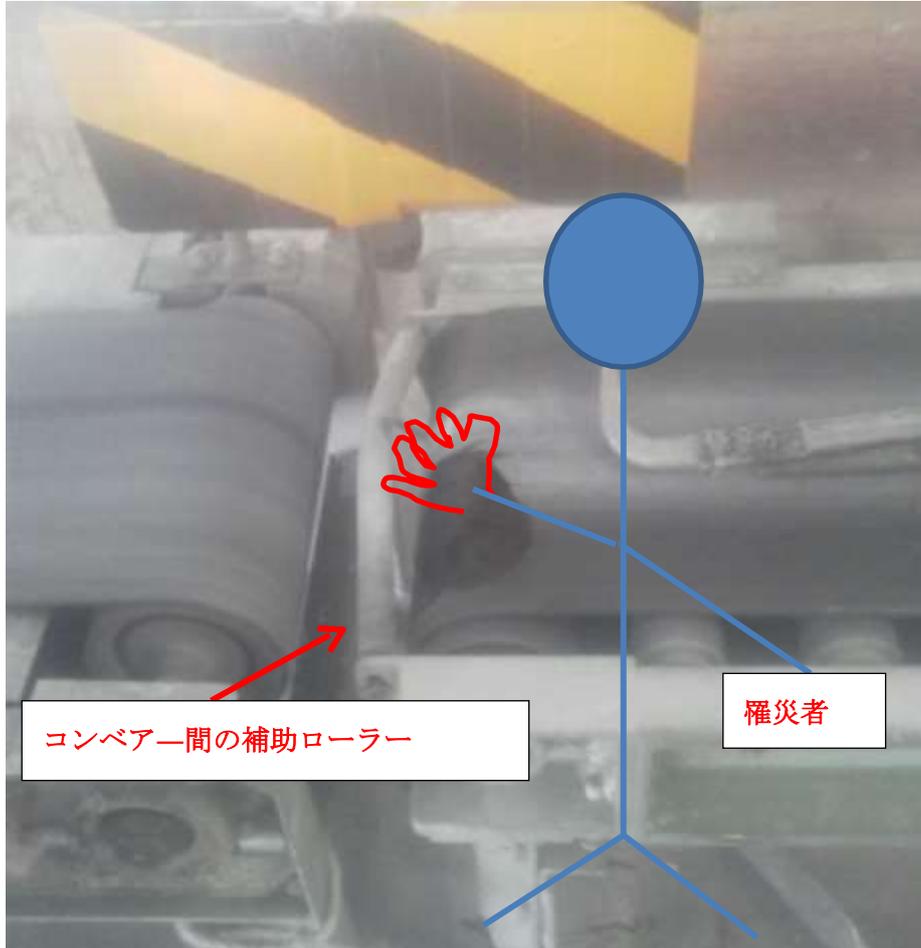
写真 1 : 罹災箇所再現

| <p>【概要】</p> <p>プラントオペレーターA（罹災者）は、グリスを受け取りに来た他プラントのオペレーターBから、2日前に発生した微傷災害の場所を尋ねられた。その説明をしようとした際に、誤って左手をベルトコンベア（幅30cm）にのせてしまい、ベルトコンベアと補助ローラーの隙間に左手を巻き込まれ、罹災した。</p> <p>プラントオペレーターBが非常停止ボタンを押し、事態を伝えに工場長を呼びに行った。その後、工場長とBはバールでコンベアと補助ローラーの間に隙間を作って、罹災者の手を抜き出した。</p> | | | | | | |
| <p>【原因】</p> <ol style="list-style-type: none"> 1. 災害発生個所にカバー(保安柵)がついていなかった。 2. 工場内の担当で危険認識に差があり、他で同様の箇所に安全カバーを付けている箇所もあったが、この現場ではカバーがないことの危険は認識しつつも、まだ対策を行っていなかった。 3. 過去にも同様の災害が発生していながら、その記憶を生かせず中途半端な対応のままとなっていた。 4. 危険を軽視し、稼働中の機械で災害の説明をしてしまった。 | | | | | | |

| <p>【対策】</p> <ol style="list-style-type: none"> 1. 災害発生箇所に安全カバーを設置する。併せて引綱スイッチも設置する。 安全カバーが付けられるまでの間は、「運転中立入禁止」箇所とし、掲札し、従業員へ周知する。 2. 危険箇所を一元管理し、調査から対策までもれなくかつスムーズに講じられるよう、「安全対策室」を設ける。 安全対策室は、危険箇所をリストアップし、順次対策をすすめ、保安委員会にて進捗状況を報告する。これにより、現場の安全対策レベルを一律にする。また、ヒヤリハットの水平展開でハード対策を講じる場合は各現場個別ではなく、安全対策室主導で全工場の設備に対して行う。 3. 事故の記憶が風化し、危険軽視となることを防ぐために、保安委員会、職場保安会議等で定期的に過去の災害の再周知を行う。 | | | | | | |

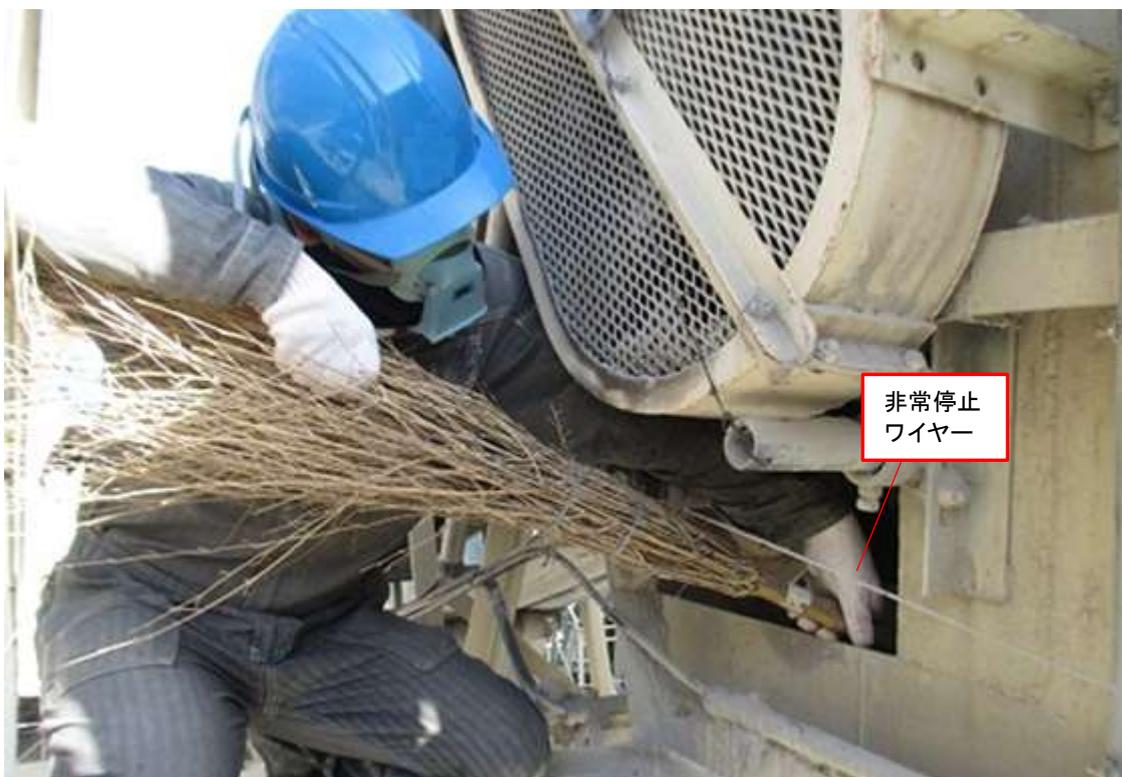
写真3 罹災時の再現（罹災者の指示のもとで他の作業者が再現したもの）

| <p>【概要】</p> <p>罹災者は、朝礼終了後いつものとおり上司と二人で選鉱場の操作室に行き、上司は機械を作動後、罹災者に起動状況を見ているように頼んでフィルタープレス室へ向かった。罹災者は、しばらくしてから清掃作業のため操作室（2F）を出て倉庫（1F）に行き、竹箒（竹ぼうき）を持って出た際に、3次破碎系のベルトコンベア（幅：600mm、全長：18m、出力：3.7kw）先端部に設置されている落鉱防止シュートからダストが落ちて下部のコーンクラッシャー基礎部に溜まっているのを発見した。</p> <p>ベルトコンベアのヘッド部のところに行き確認すると、シュート内はダストが山状に居付いて、ベルトとダストがこすれている状態であった。通常は、作業手順に則り、機械を止めて水で流し落としていたが、機械を運転したばかりであることや竹箒を持っていたこともあり、ベルトコンベアを停止させないまま、持っていた竹箒の柄の部分を手で握り、穂の部分を手で握ってスナッププリー脇の隙間に差し込んだ。</p> <p>5分程度、手を伸ばして居付きを突いたりスライスしたりして落とそうとしたが、柄の部分では落ちる量が少なく効率が悪いと、上司に相談しようと気が緩み、体勢を変えたときにスナッププリーとベルトの間に左手を巻き込まれ罹災した。</p> <p>罹災者は、巻き込まれた手を引き抜き、非常停止ワイヤーでベルトコンベアを停止させてから階段を降りて行ったところで、フィルタープレス室から戻って来た上司に会い罹災したことを報告した。</p> <p>上司は、消防に救急車を要請し、到着した救急車で搬送されたが、救急隊の判断で途中からドクターヘリに乗り換えて病院に搬送された。</p> | | | | | | |
| <p>【原因】</p> <p>（直接的原因）</p> <ul style="list-style-type: none"> 稼働中のベルトコンベアの回転部分に手を入れた。 危険を軽視して、作業手順を遵守しなかった。 <p>（間接的原因）</p> <ul style="list-style-type: none"> 落鉱防止シュート底部に居付きが溜まってしまう形状であった。 毎週水洗によりベルトコンベアの居付き落としを行っていたが、前の週はフィルタープレス機の修理を優先して実施したため、居付き落としを行わなかった。 | | | | | | |

| <p>【対策】</p> <ul style="list-style-type: none"> 鉱業代理人及び保安統括者により現況調査を実施。 鉱山労働者全員参加による安全協議会を実施。 作業手順書の中で特に注意すべき点を、分かりやすく厳格化した表記に改定。 作業手順の徹底について作業員全員に再教育の実施。 居付きが堆積しないようシュート構造の改善又は居付かないよう当該スナッププリーの除去を実施予定。 | | | | | | |

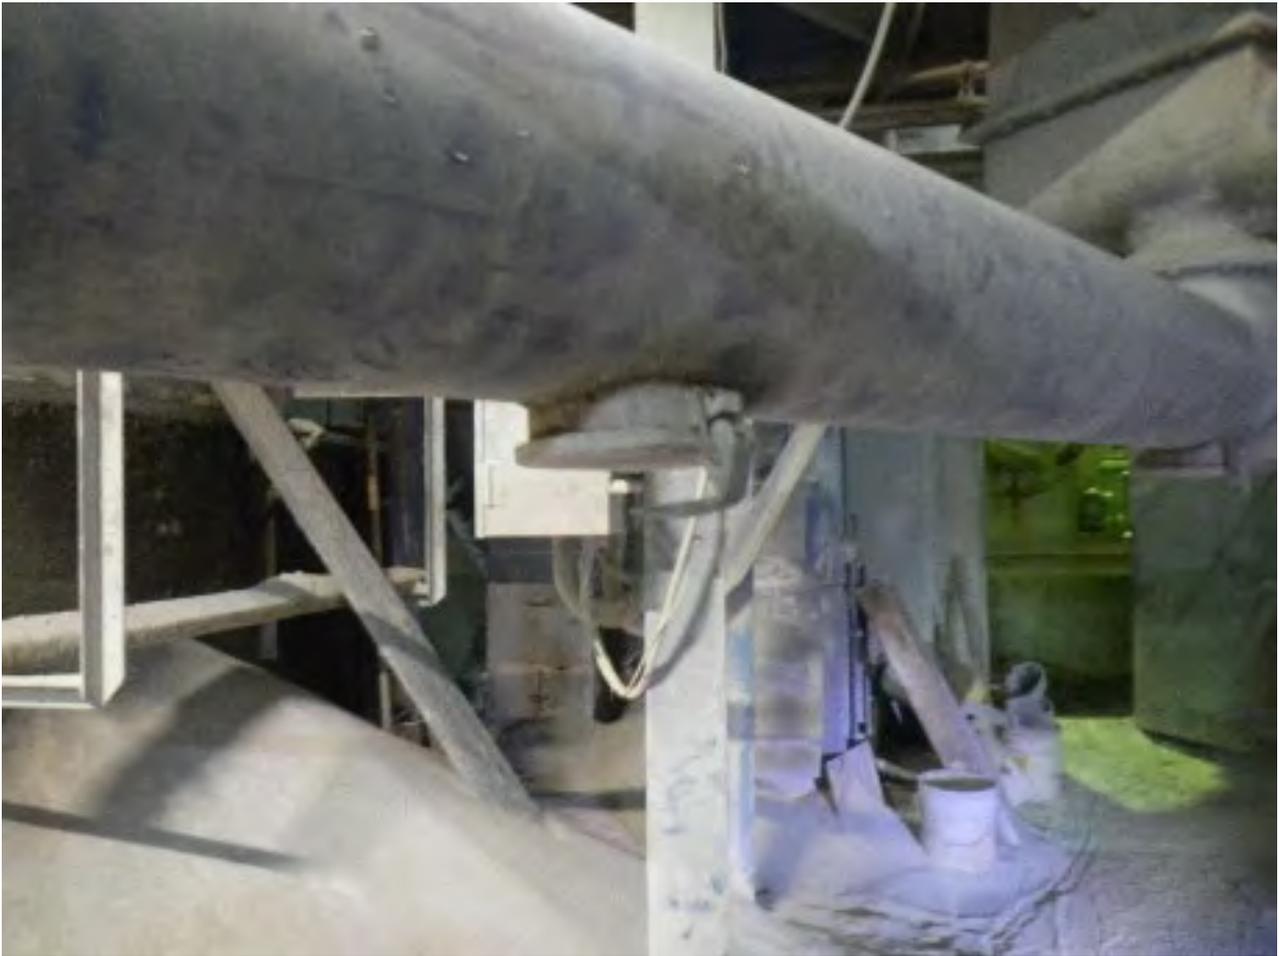
写真1 SCケーシング下部の排出口（罹災箇所）

| <p>【原因】</p> <p><人的要因></p> <ol style="list-style-type: none"> 稼働しているSCが稼働していないものと誤認し、稼働しているSCのケーシング下面にある排出口の蓋を開けて手を近づけてしまった。 罹災者はSCの運転が停止しているか否かについて十分確認しておらず、SCを停止しないまま、詰まり解消のための清掃を開始した。 BEの起動忘れにより、BEの手前の工程にあるSCからBEへ製品が送り出せない状態（製品詰まり）が発生した。 <p><設備的要因></p> <ol style="list-style-type: none"> 罹災箇所のSCの排出口は、蓋がフックで容易に開く構造になっており、誤って手がスクリー羽根に触れてしまうような状態であり、また、排出口がSC下面に設置されており、のぞき込まないとSCの回転がわからない状況であった。 操作室の操作盤は、設備の稼働状況（どの設備が稼働しているかの表示）が分かりにくかった。 | | | | | | |

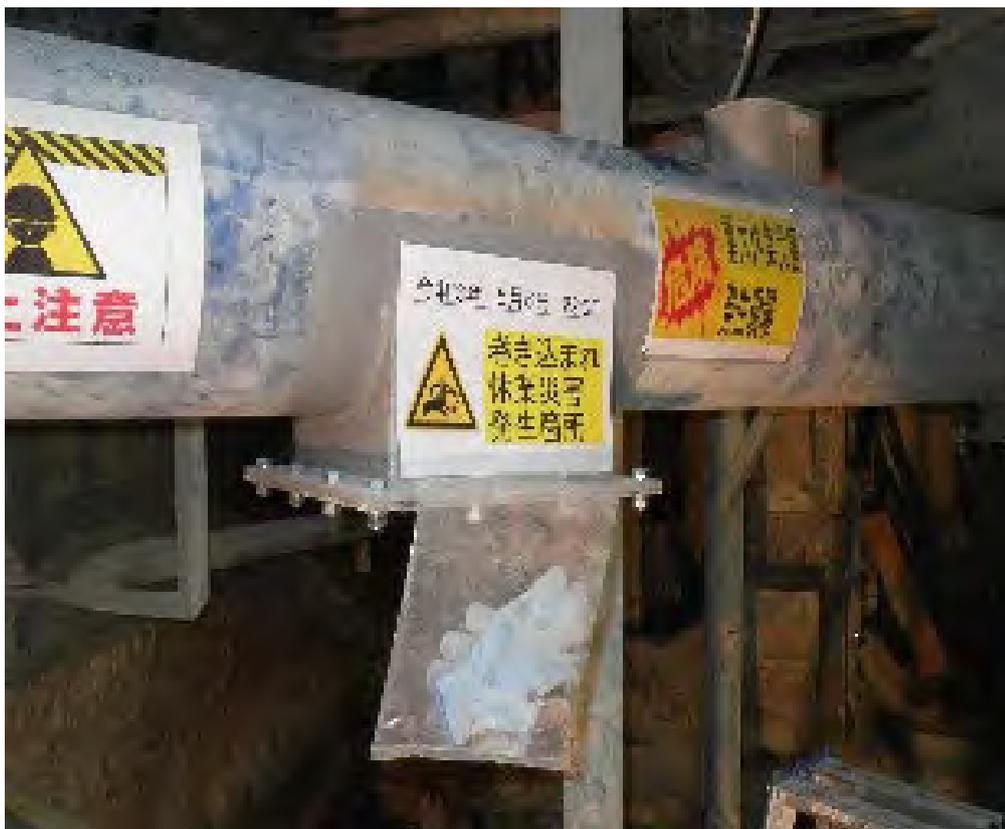
写真4：排出口をボルト締め実施、注意喚起掲示

- <人的対策>
1. 稼働中のS Cに触らないよう、作業手順書にあらためて明記するとともに関係作業
員に対する再教育を実施した。
2. S C内を開放しての清掃作業においては、KY、リスクアセスメントを適切に実施
し、リスクを低減したうえで作業を行う。
3. S C巻き込まれ体験機（模擬機械）を使用し、関係作業員に対して危険作業への再
認識をさせる教育を実施した。
- <設備的対策>
4. 罹災箇所のS C下部排出口の蓋について、フック式から鉄板をボルト締めして固定
する構造とし、容易に開閉できないようにした。
5. S Cの回転軸に赤黄色のアイマーク塗りを実施し、回転状況の見える化を図った。
6. 操作盤に機械番号を明示して稼働している機器が分かるようにした。
7. 第一粉碎場内の設備に設備番号を掲示した。（2-13-1 S C、13-8 B E等）
- <管理的対策>
8. リスクアセスメントを実施し、作業基準書の見直しを行った。
- （1）S C等の機器が運転中に異常停止した際の措置（主電源の遮断、トラブル原因を
排除するまで起動しない）を明記した。
- （2）S C等の機器の清掃作業、修理作業からの復旧時の措置（共同作業員全員の相互
の作業状況の把握を確実にし、報連相が終了するまで起動しない）を明記した。
- （3）作業基準書にはS C開口部の定義について、「排出口」、「点検口」の区別を行い明
確に定義した。
9. 上記作業基準書について関係作業員に対して再教育を実施した。

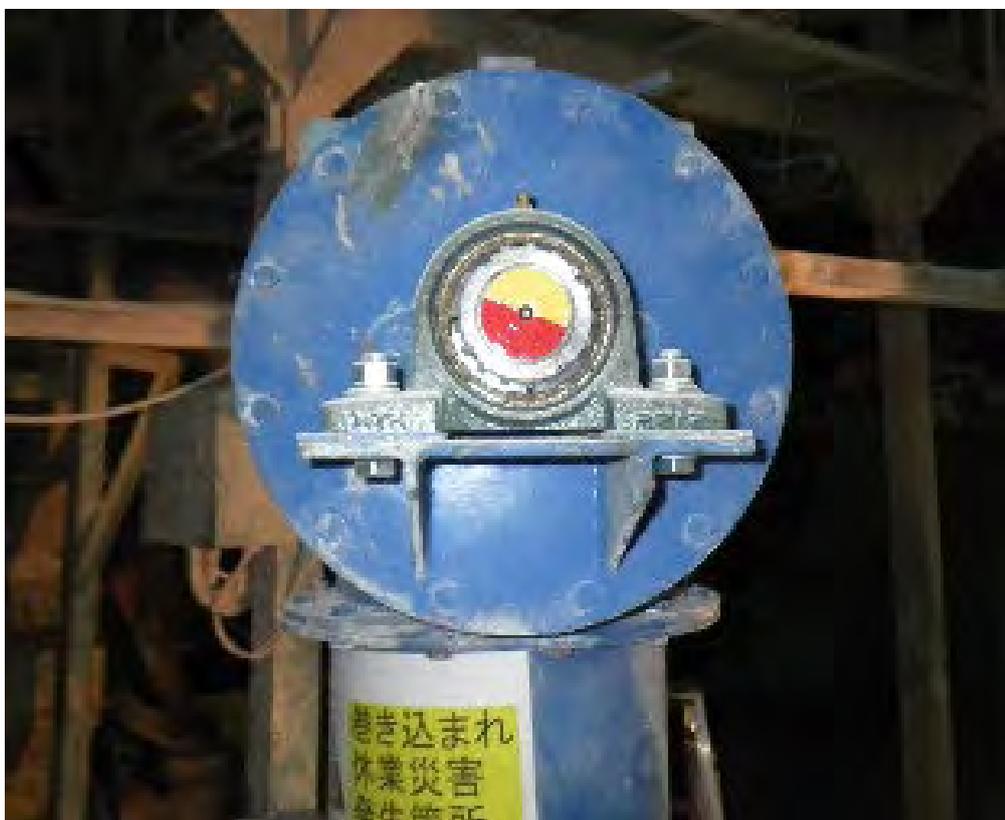
写真5：回転軸に赤黄色のアイマーク塗り（回転状況の見える化）

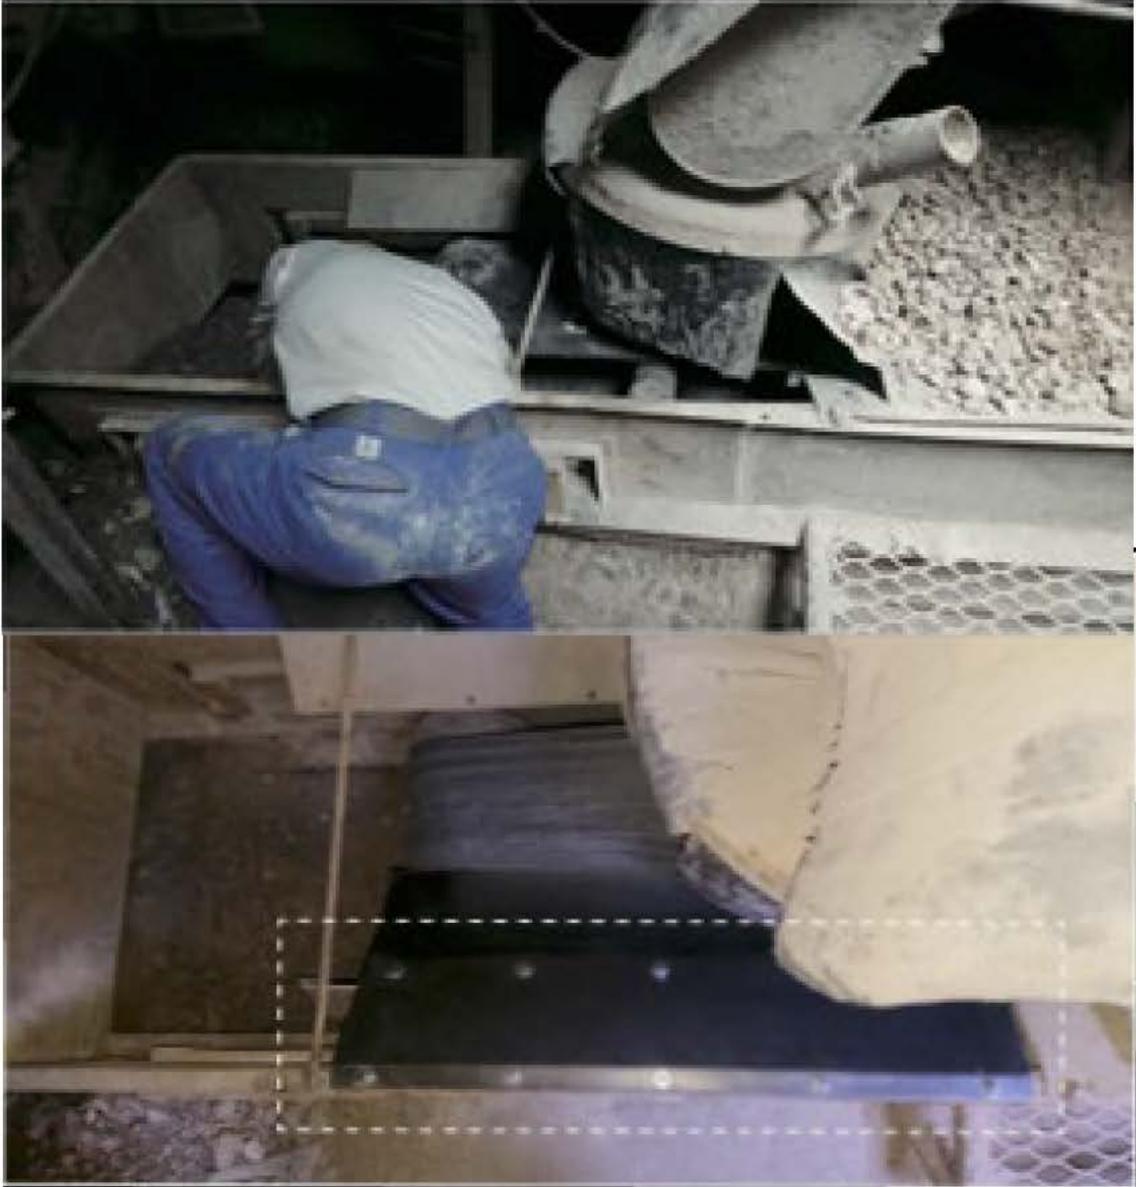
対策1:ベルトコンベアカバー設置

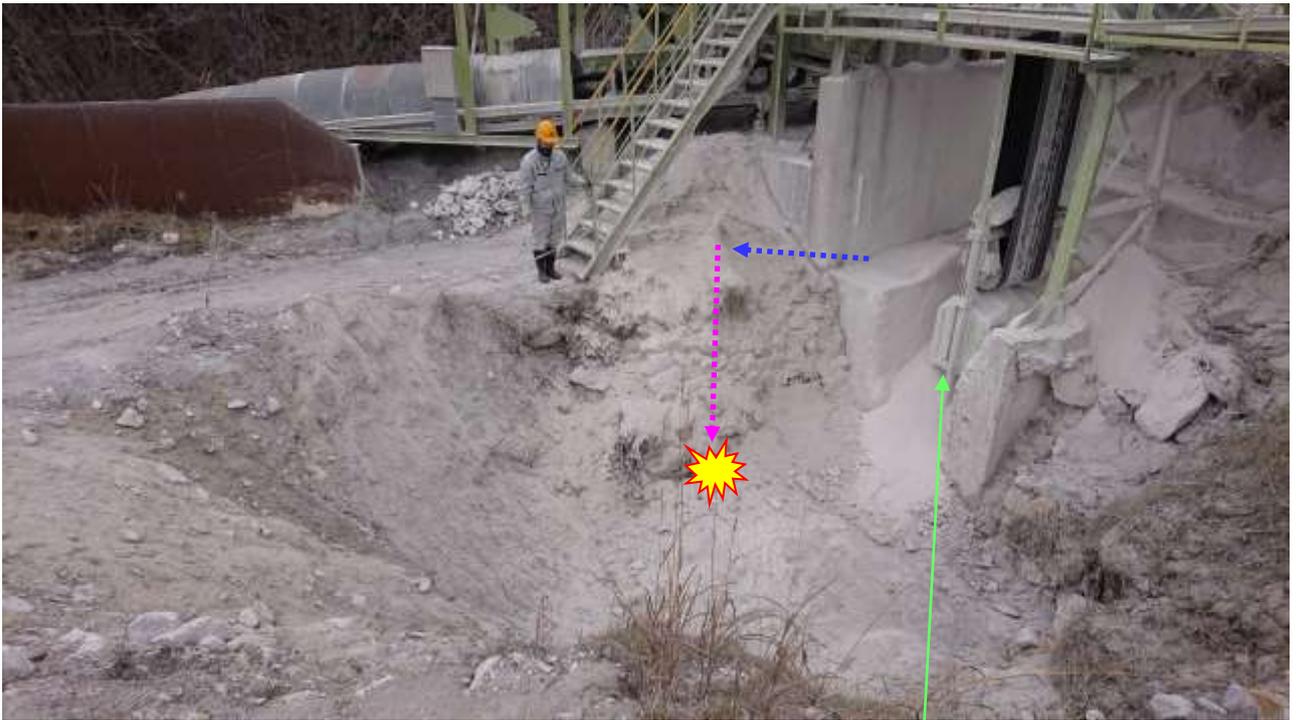
写真1 罹災箇所

バランスを崩し墜落した箇所

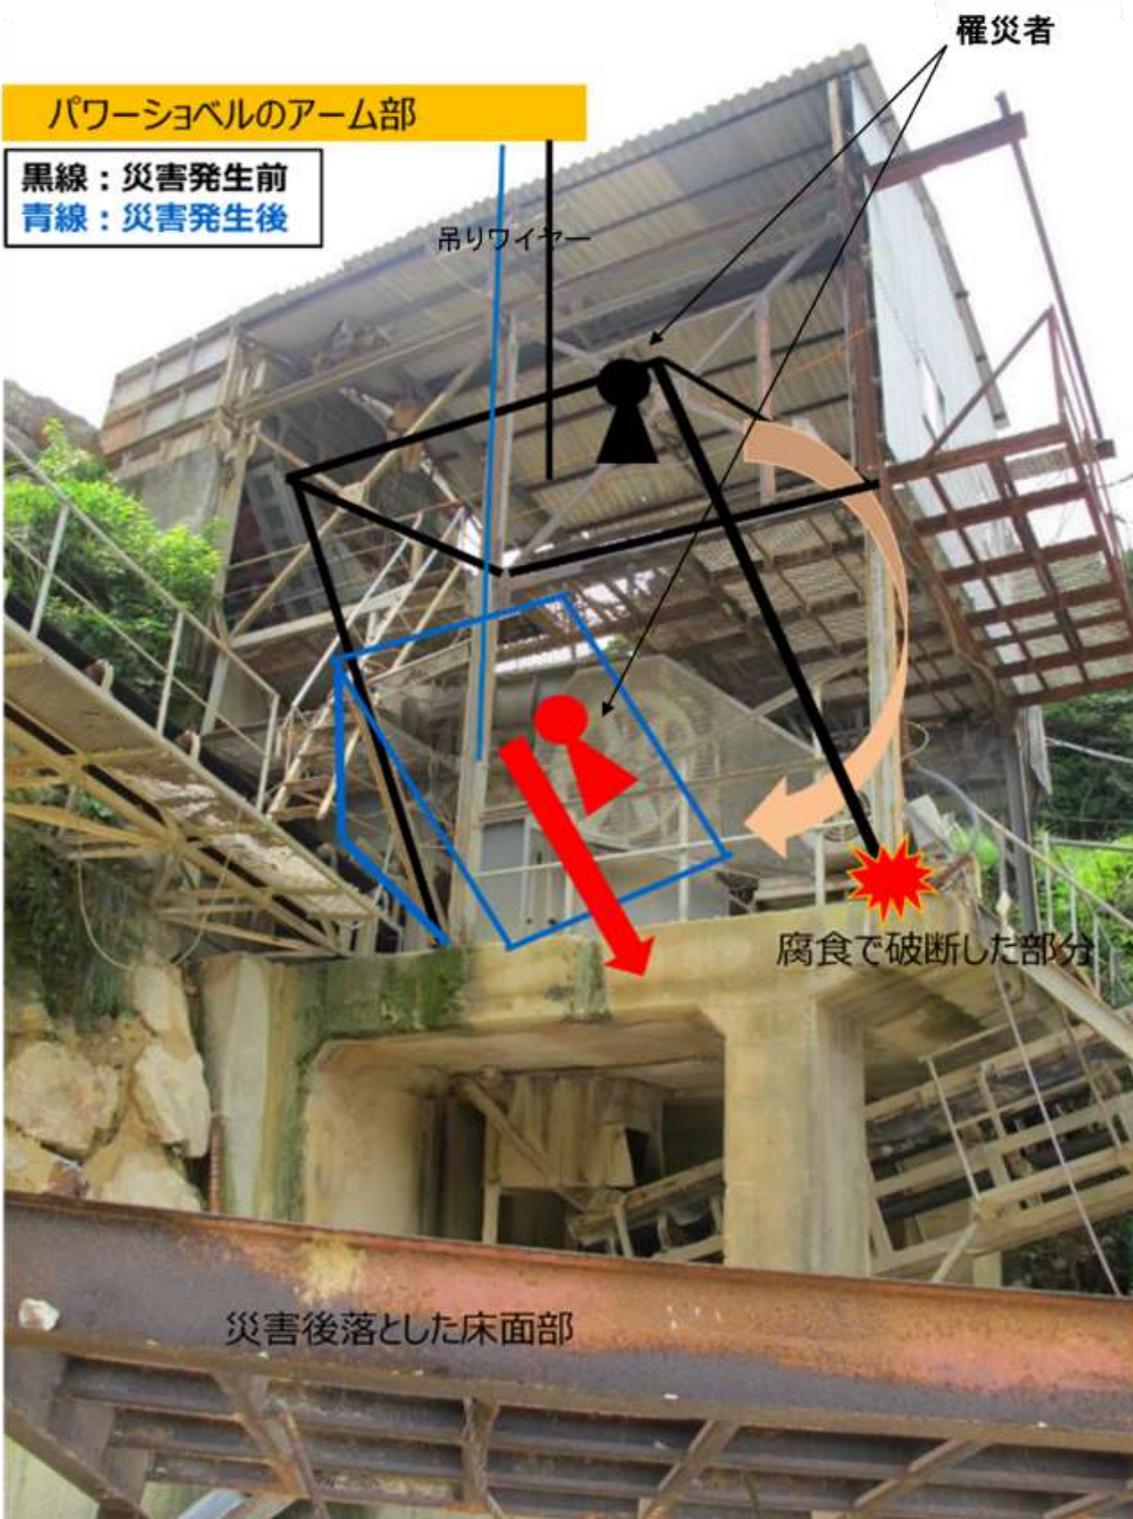
罹災時の状況(推定)

| <p>【概要】</p> <p>罹災者を含む作業員4名（直轄）は、老朽化に伴う選鉱場クラッシャー室横の旧休憩室（現在は資材置場）の撤去を行うべく、朝のミーティングで作業の打合せを行った後、作業を開始した。</p> <p>午前中は窓、壁および天井の撤去と、骨組みとなる鉄骨の溶断を行い、午後は、残した床面と床面を支える斜めの支柱の撤去に取り掛かった。床面とクラッシャー室をつなぐ鉄骨を溶断し、次に支柱の撤去を行うべく、床面が直接落下しないようにパワーショベルで吊るためのワイヤー掛けを行った。その後、旧休憩室の外から向かって左側の支柱を溶断中に、ワイヤーの掛け位置が中心からずれていることに気づいた作業員Aが、罹災者に当該ワイヤーを掛け直すよう指示した。罹災者が床面に上がり、ワイヤーに手を伸ばしたところ、突然向かって右の支柱が破断、床面を吊したワイヤーを軸（向かって左の支柱は切断されていない）にして斜め宙吊りになった床面が回転し、罹災者が4～5m下の地面に滑り落ちた。</p> <p>作業員Bが急遽救急車を電話要請し、罹災者を病院に搬送した。</p> <p>（写真の落ちた床面については、災害発生後、警察の指示により、宙吊りになっていた床面を鉱山側で切断し、地面に下ろしたもの。）</p> | | | | | | |
| <p>【原因】</p> <p>①高所作業であるにも関わらず、安全帯を使用すると作業範囲が狭くなるため墜落制止用器具（安全帯）を使用していなかった。</p> <p>②ワイヤーをかけずにクラッシャー室の床面とつなぎの部分を先に溶断してしまった。</p> <p>③旧休憩室の床面とクラッシャー室の床面を溶断しているにもかかわらず、両側の支柱の支えで足場が安全と判断し、ワイヤーの掛け直しを指示した。</p> <p>④老朽化が進んだ鉄骨であるにも関わらず、事前に腐食等の状態を確認すべきであったが行わなかった。</p> <p>⑤床面を固定していた向かって右側の斜めの支柱の根元が腐食していた。</p> | | | | | | |

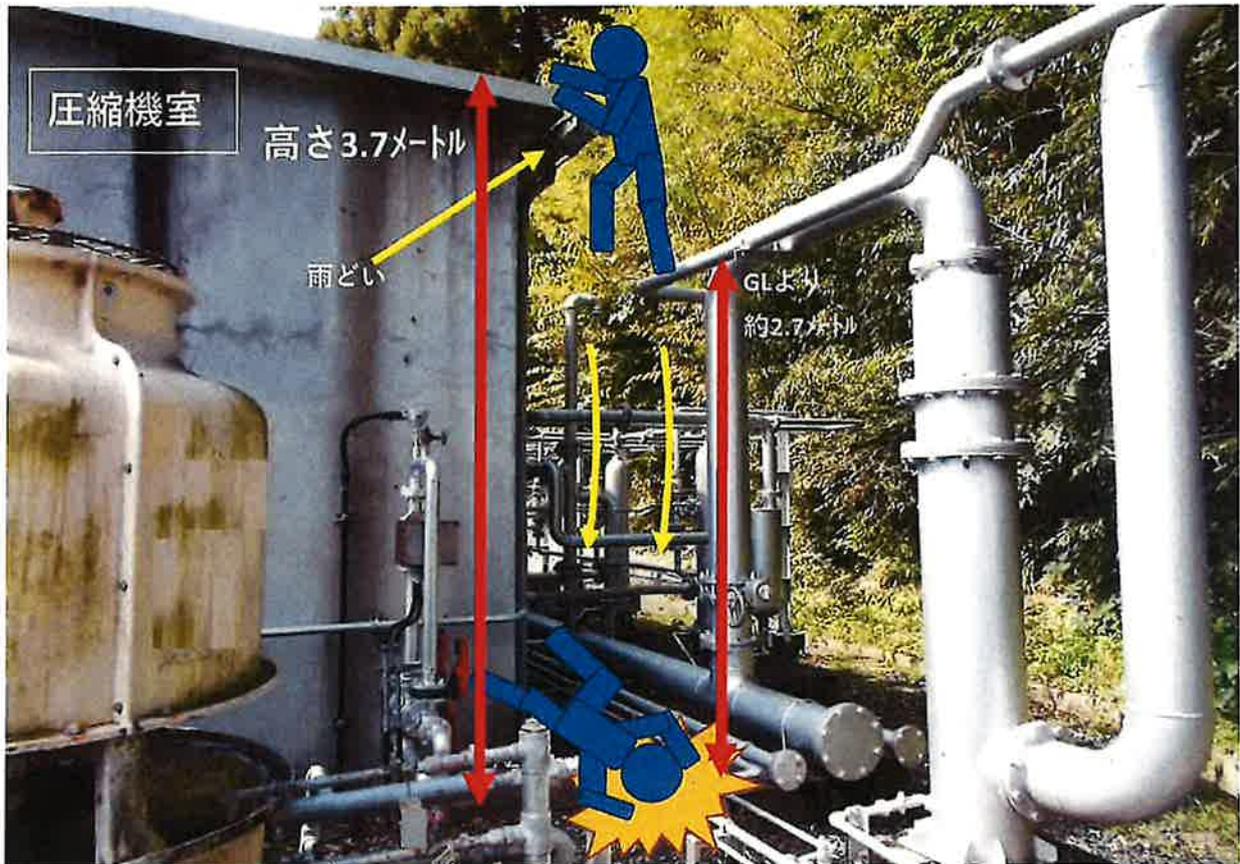
罹災者は、屋根から降りようと、圧縮機室北側の配管を足場にするため、片足を配管に乗せて体重を掛けようとした時に、滑って墜落した。

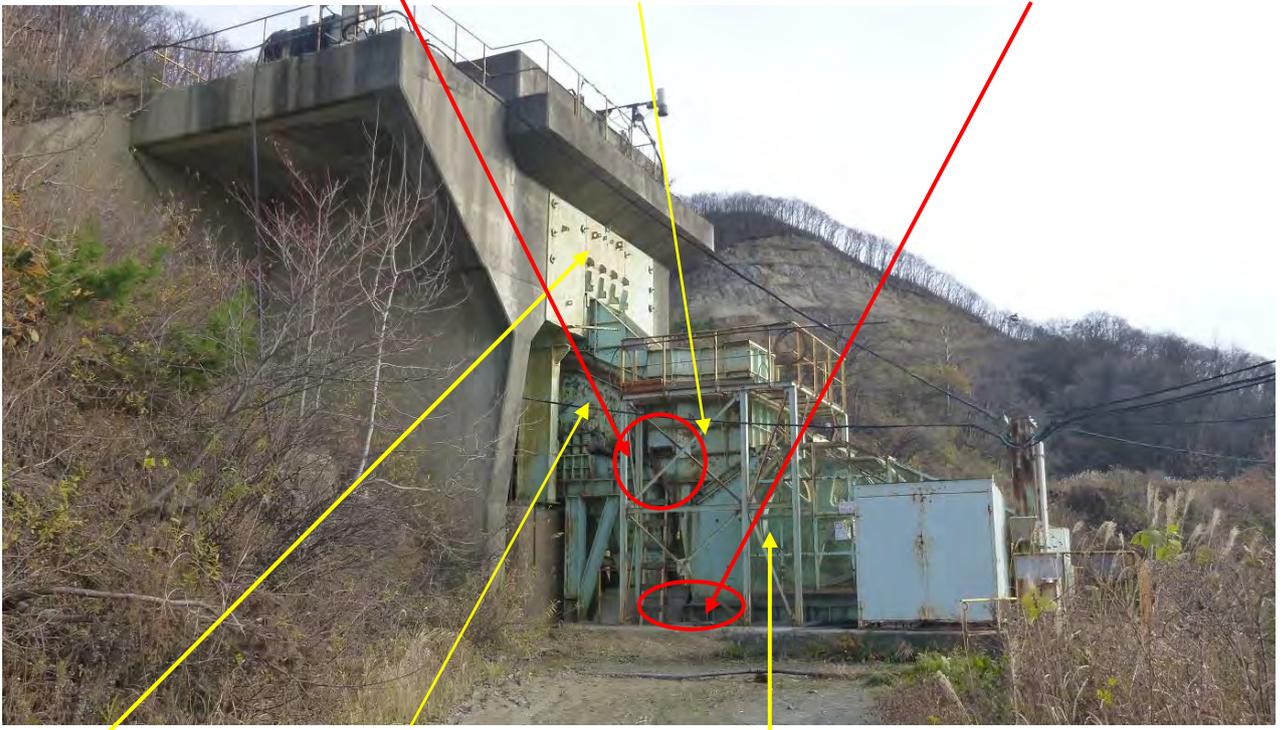
写真1：災害発生箇所

罹災時の作業箇所 ジョークラッシャー上部シュート 罹災者が落ちた箇所

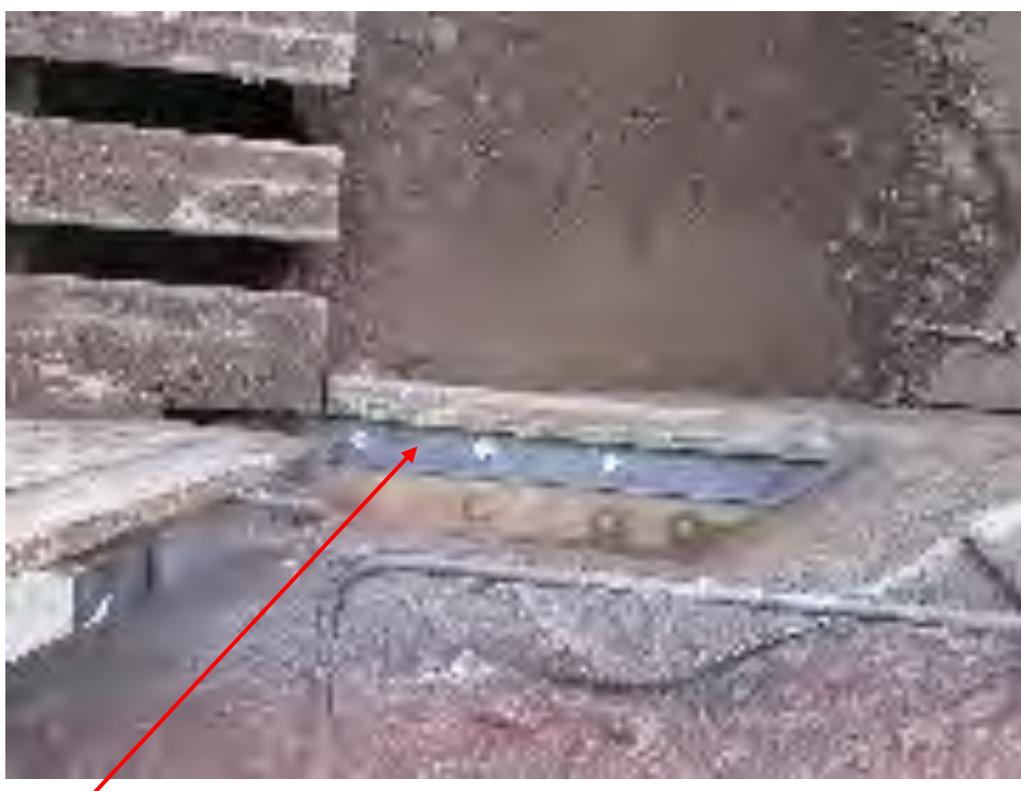
写真4：シュート内の左ライナー取り付け状況（シュート上から内部を撮影）

シュート本体の角部を保護するためのライナー。
ボルト3本で固定されている。

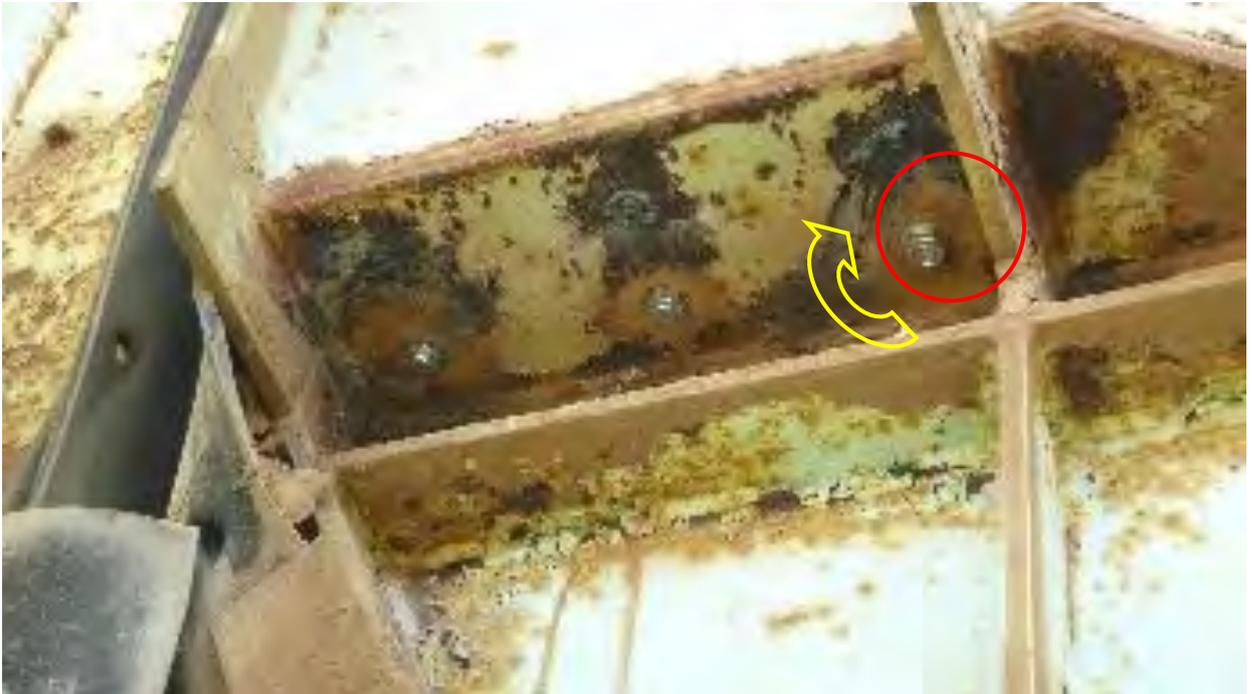
写真5：シュート左のライナー取り付けボルトナット3本（シュート外側の下から撮影）

罹災者が右のナットをラチェットレンチで締め付けている時にボルトが破損した。
（写真は災害発生後に新しいボルトを入れた状態。）

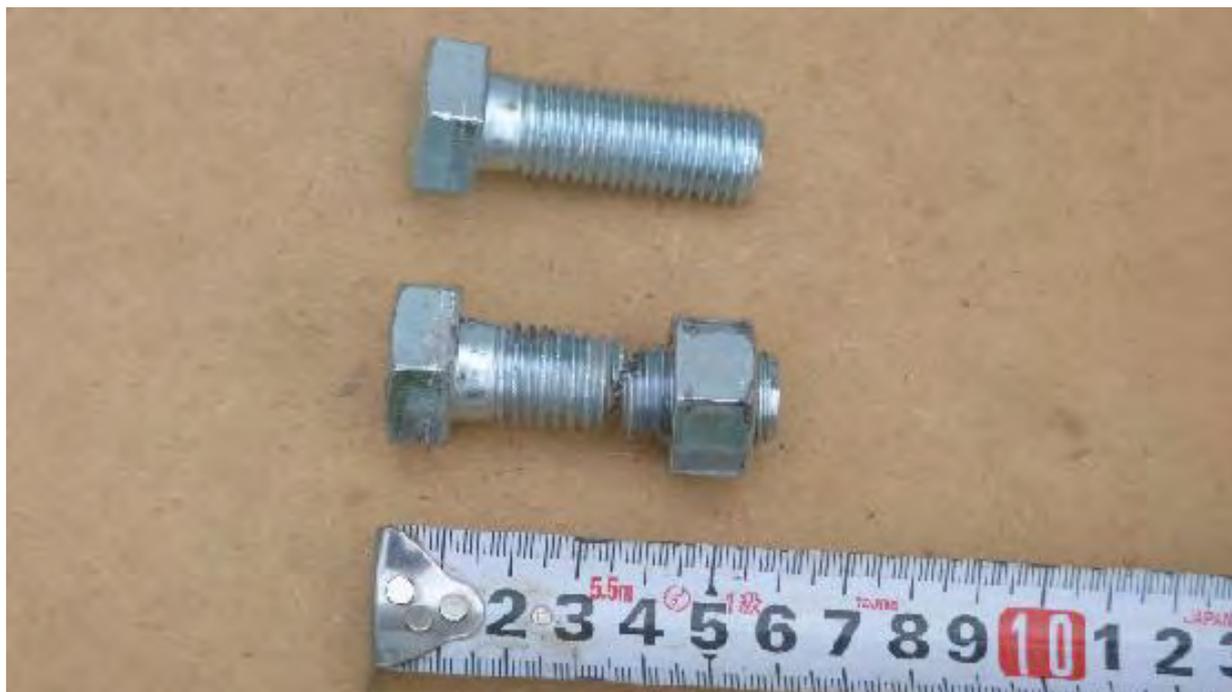
写真7：使用していたボルト（径24mm×長さ55mm）

（上：新品のボルト、下：破損したボルト）

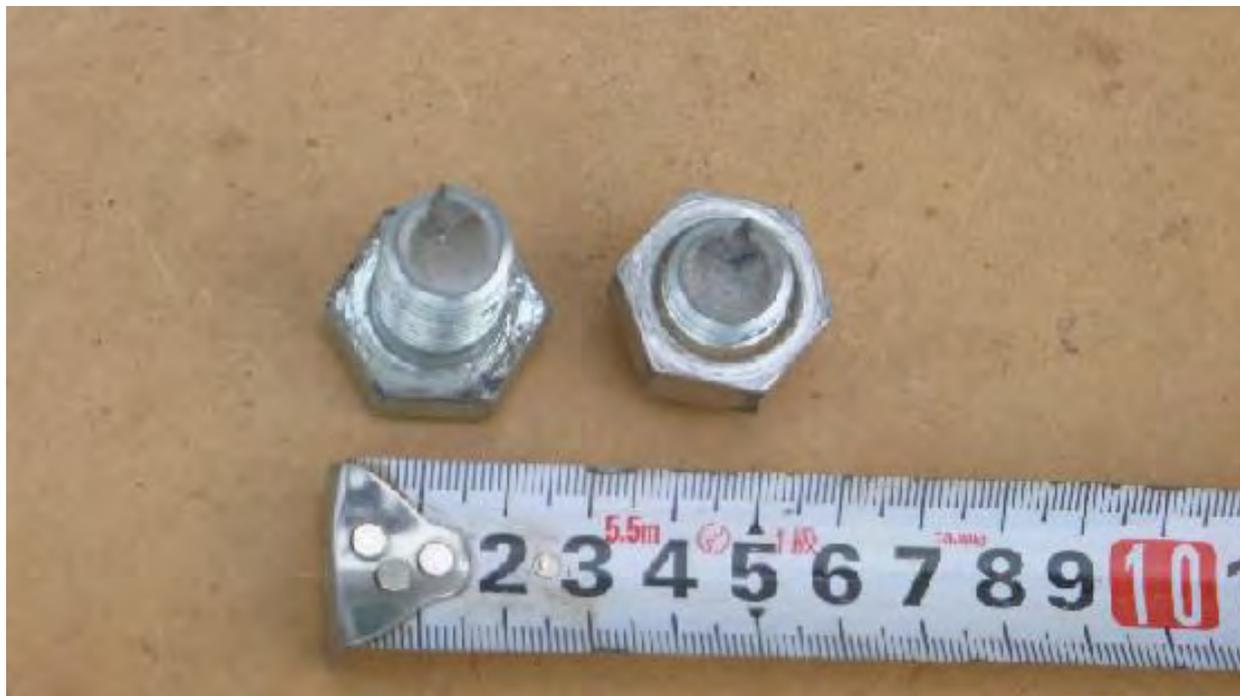
写真8：破損したボルトの断面

（左：ボルト頭側、右：ナット側）

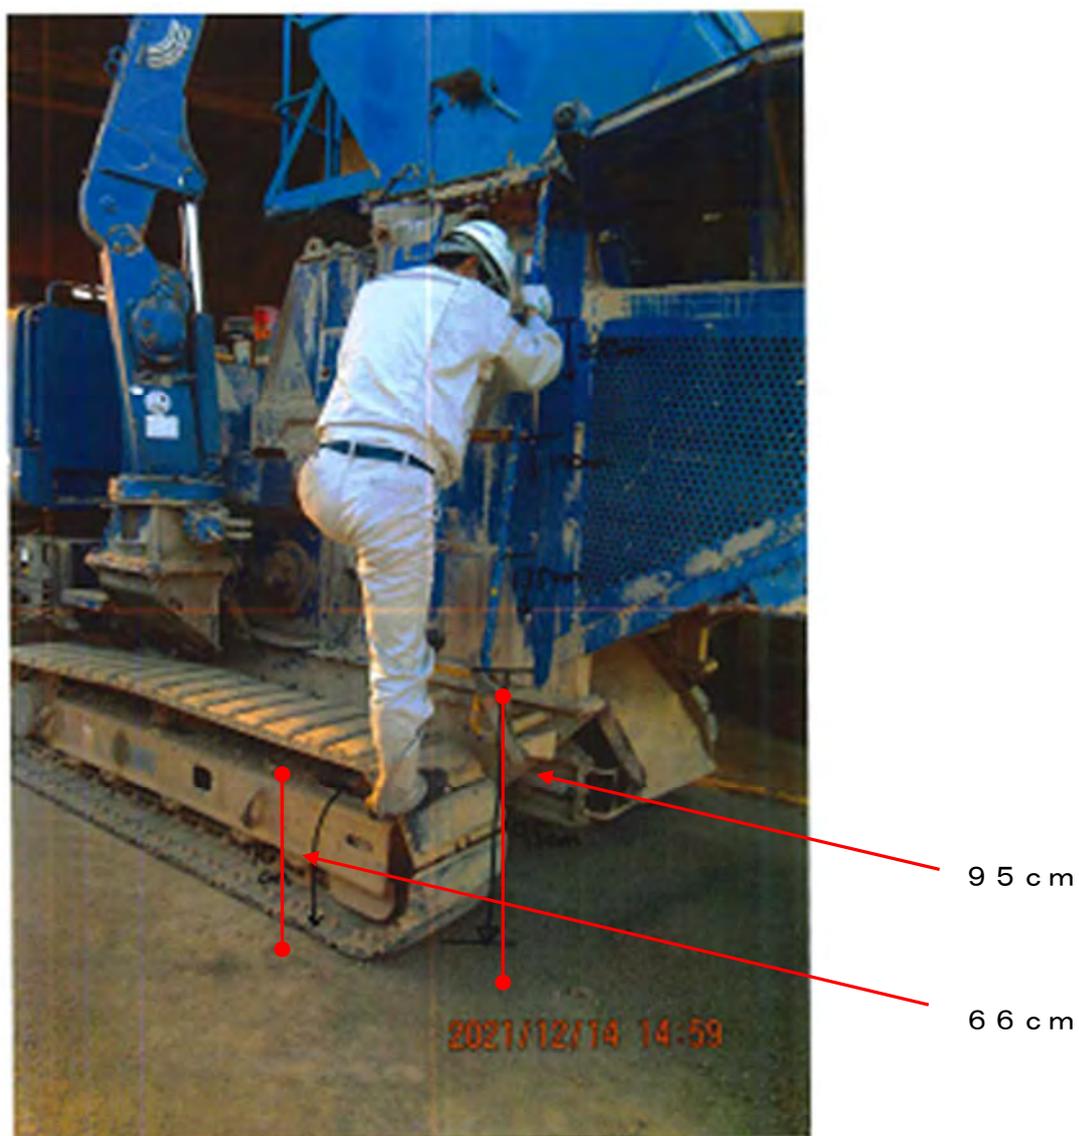
写真1. 事故状況の再現写真

タラップを降りて履帯に右足を乗せた状況を再現。

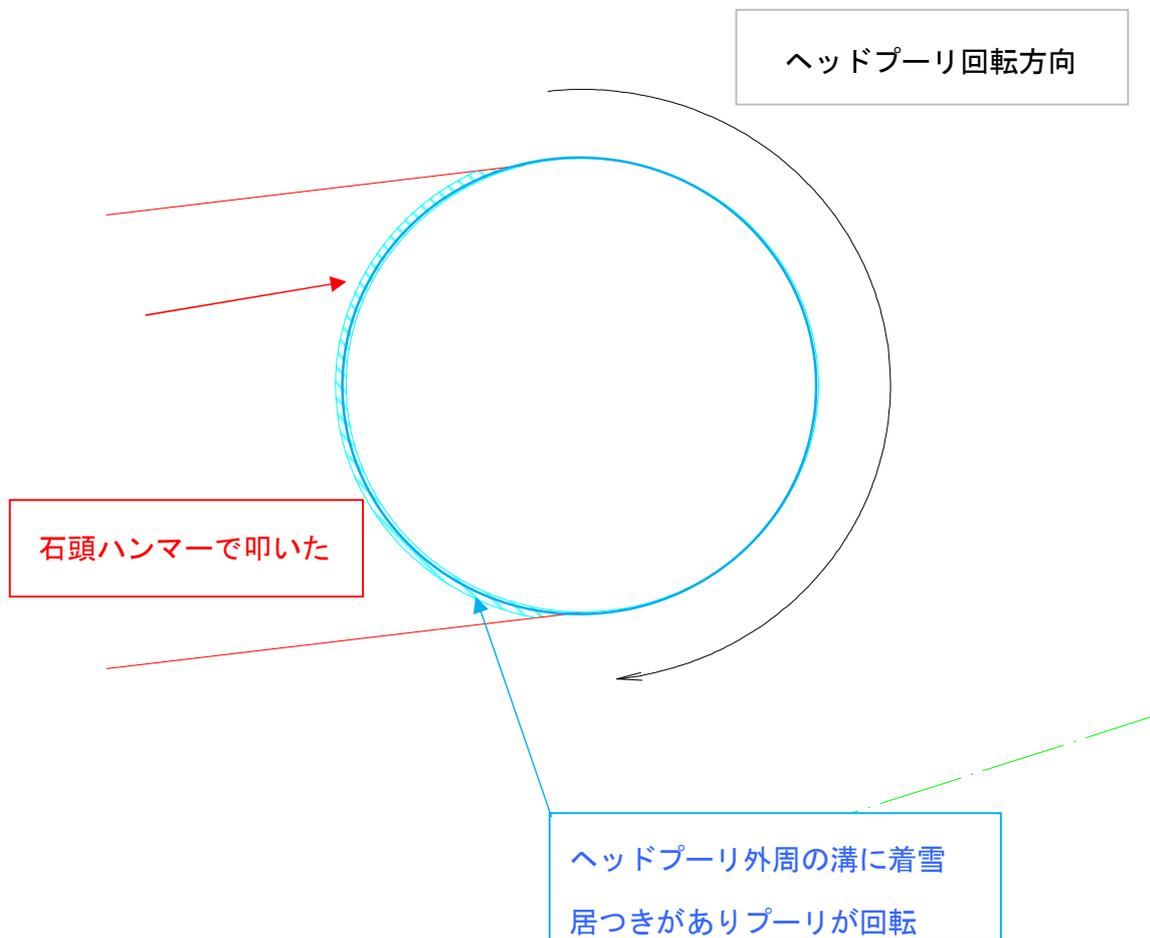
災害発生箇所の模式図（ヘッドプーリ）

プーリ外周にギザギザの溝がありその溝に雪が入りこんで凍結し居ついたため、プーリ表面がツルツルになり、プーリは回転したがベルトは動かなかった。

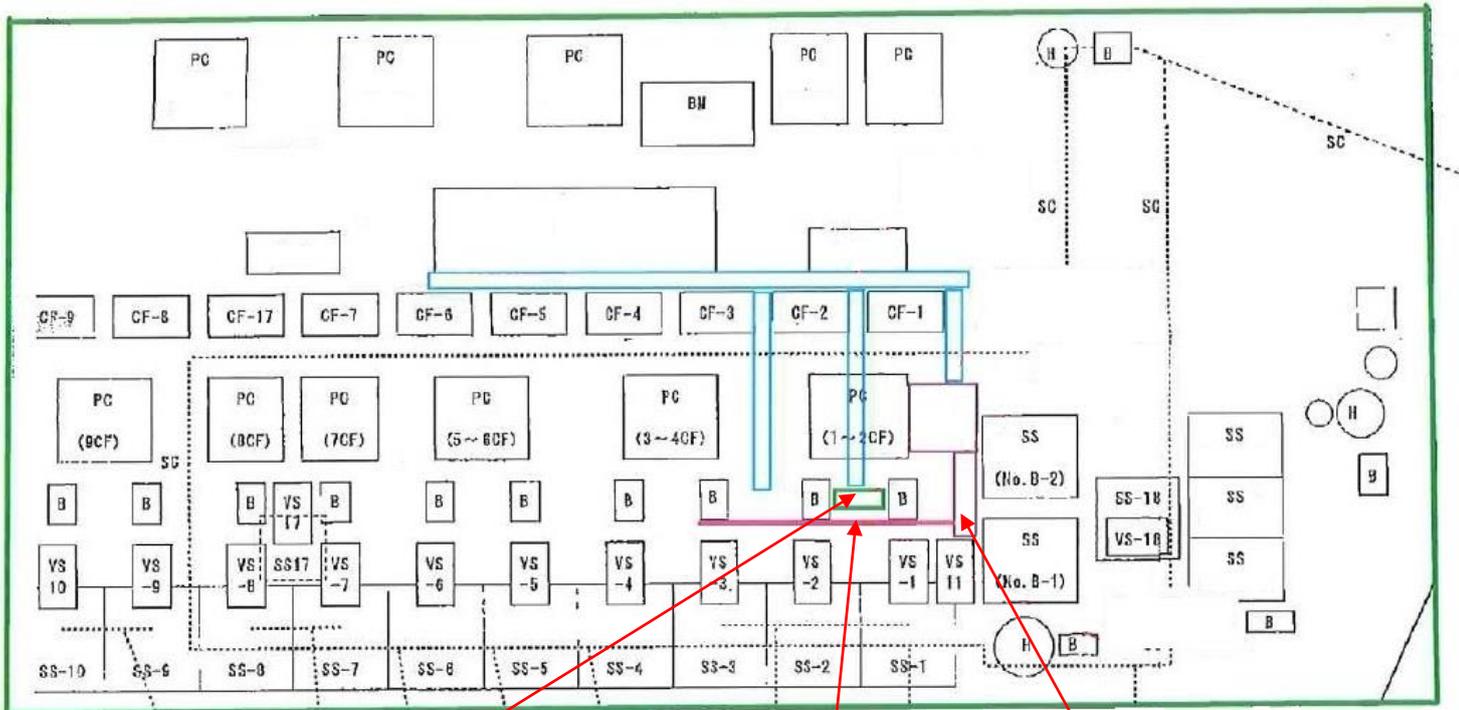
図1 災害発生箇所図

- ①作業員が立ち入る必要のない場所の周知や立入り禁止措置が徹底できていなかった。
- ②落下した1.6m下のデッキ床面のエキスパンドメタルの溶接が破断していたため、体を受け止めきれず、落下の衝撃により突き抜け、1階の床まで墜落してしまった。
- ③墜落の恐れのある箇所に、作業標準に定められた墜落制止用器具を装着せずに、自ら侵入し作業を行った。
- ④ミーティング時に清掃作業範囲の周知や手すり等のない高所で作業する場合の対応を指示していなかった。

③墜落後、梁から 1.6m 下にあるエキスパンドメタル上に墜落し、同箇所を踏み抜けさらに 4.7m 下の床に墜落した。

②墜落時作業箇所 梁上(幅 65mm)にて方向転換中に墜落

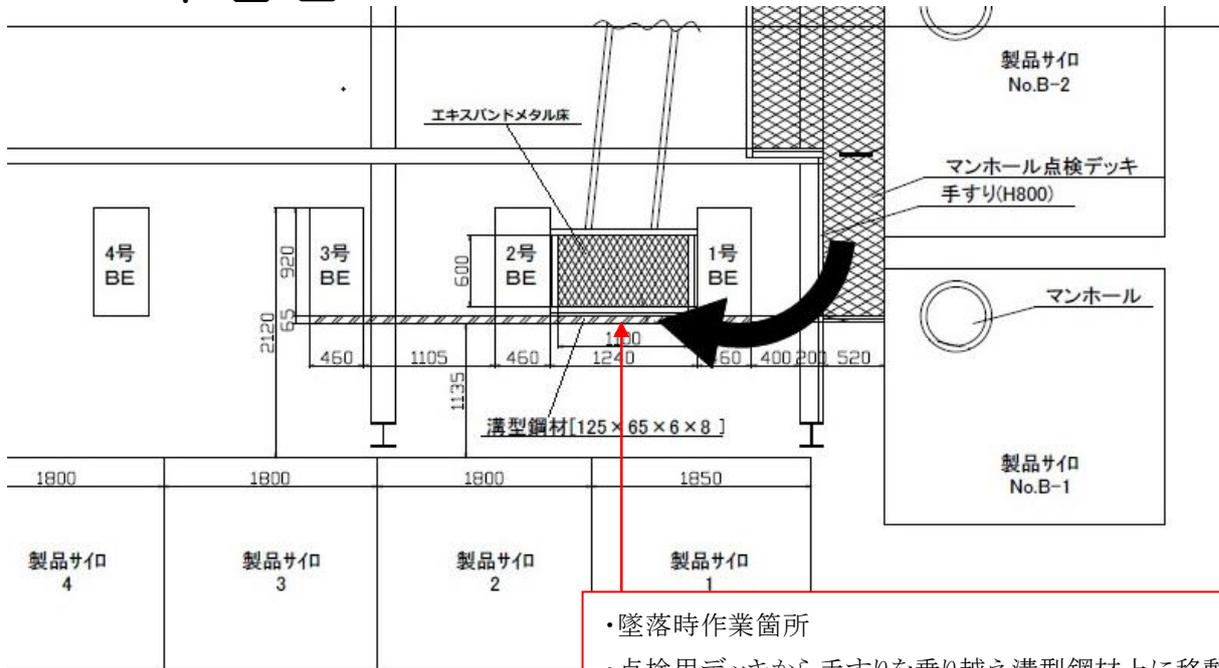
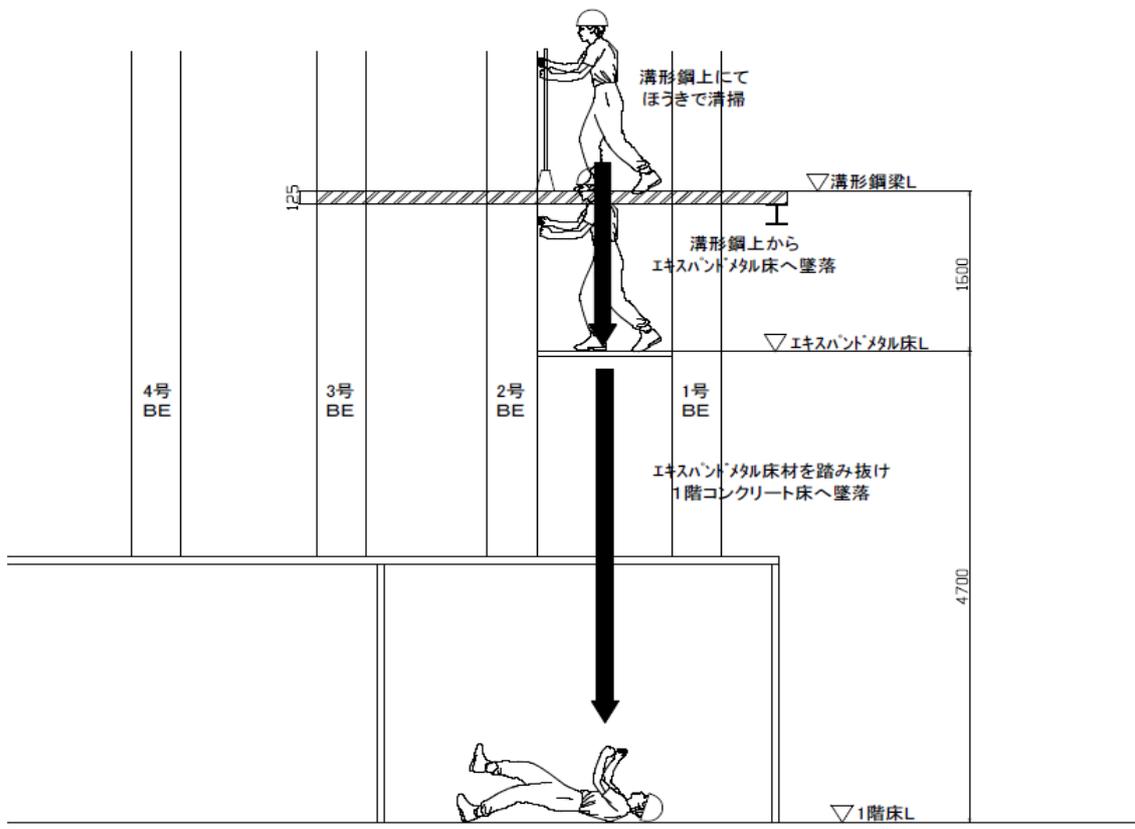
図2 罹災箇所状況図

- ・墜落時作業箇所
- ・点検用デッキから手すりを乗り越え溝型鋼材上に移動
- ・ドライワイパーを取りに方向転換中に墜落
- ・1.6m 下のエキスパンドメタルに墜落し、さらに 4.7m 墜落

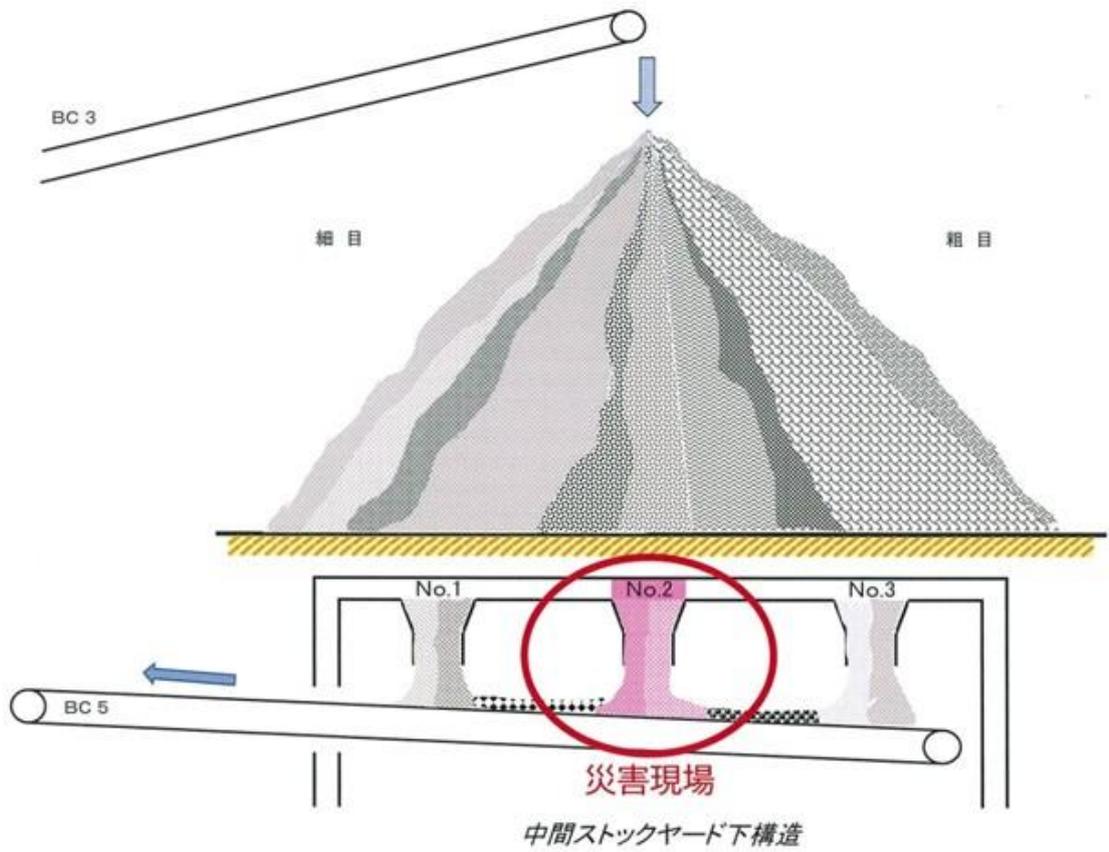
図1 中間ストックヤード エプロンフィーダー概念図

No.2 エプロンフィーダーのシュートが詰まって排出できなかった。
