「低価格・高リスク」の非純正バッテリーに注意

～建物が全焼に至った火災も～

近年、繰り返し充電して使用できる「リチウムイオン電池搭載製品」は、私たちの生活に欠かせないものとして普及が進んでいます。その一方で、安価で入手しやすい「非純正バッテリー」で火災を伴う事故が多く発生しています。これを踏まえ、経済産業省は、「非純正バッテリー」に潜むリスクを伝え、注意喚起します。

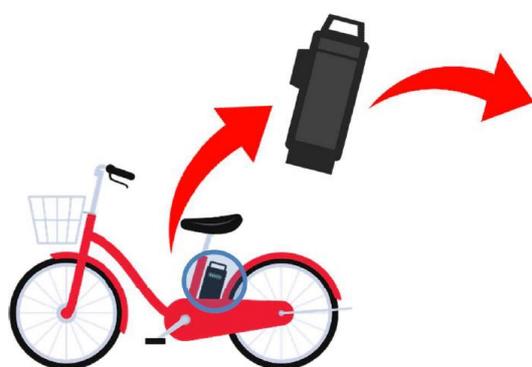
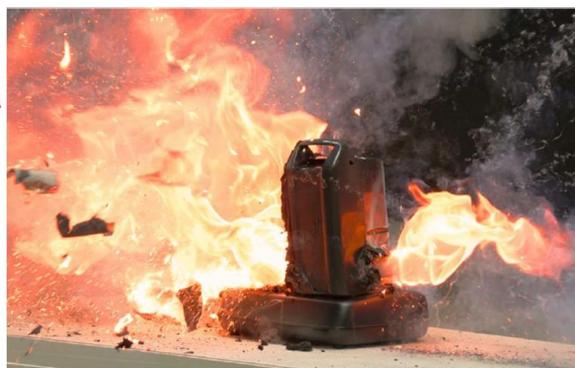
電動アシスト自転車用非純正バッテリーから発火する様子(再現イメージ映像)

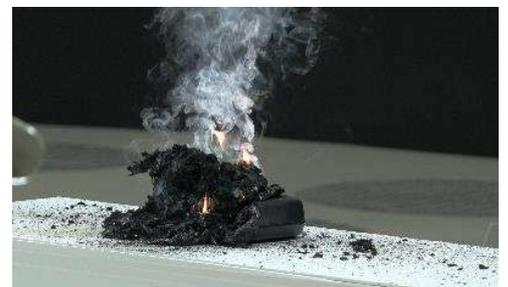
●事例①：電動アシスト自転車

ネット通販で購入した電動アシスト自転車用バッテリーを自転車から取り外して充電していたところ、出火し、床を焼損した。

非純正バッテリーの内部で短絡が生じて異常発熱し、焼損したものと考えられる。

電動アシスト自転車用非純正バッテリーの発火
（再現イメージ映像）

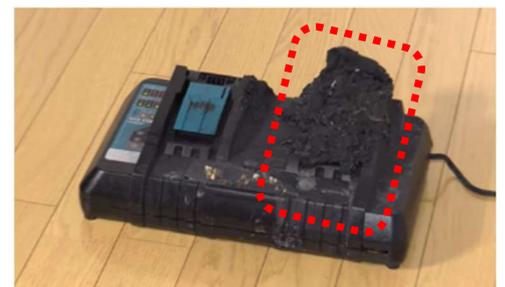
●事例②：充電式電動工具

ネット通販で購入した充電式電動工具用バッテリーを、購入後初めて充電器で充電していたところ、異音が生じて出火し、周辺を焼損し火傷を負った。

非純正バッテリーの保護回路基板（安全保護装置）の設計不良により、充電中のすべてのリチウムイオン電池セルの電圧を検知することができない構造であったため、一部のリチウムイオン電池セルが過充電状態となって異常発熱し、焼損したものと考えられる。

充電式電動工具用非純正バッテリーの発火
（再現イメージ映像）

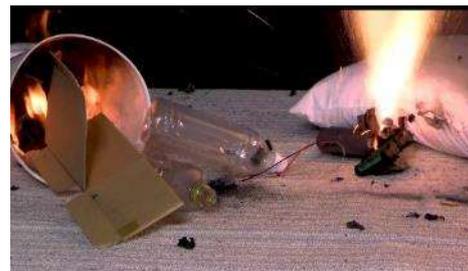
●事例③：充電式掃除機

ネット通販で購入した充電式掃除機用バッテリーを機器に取り付けた状態で保管していたところ、突然作動するとともに出火した。

非純正バッテリーの保護回路基板（安全保護装置）が異常発熱して出火したものと考えられる。なお、2021年8月16日よりリコールが実施されている製品であった。

充電式掃除機用非純正バッテリーの発火
（再現イメージ映像）

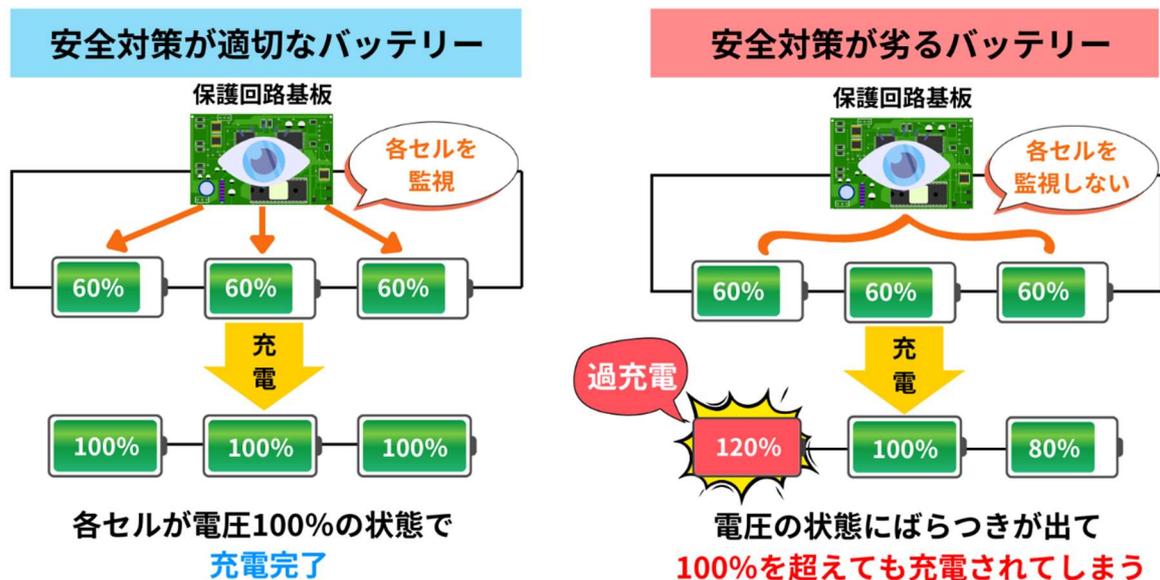
▼過充電保護装置が劣る例

安全対策が適切なバッテリーではすべてのリチウムイオン電池セルが決められた電圧で充電されるよう監視されていますが、安全対策が劣るバッテリーの場合、電圧の監視が部分的になっているものがあり、決められた電圧より高い電圧で充電（過充電）されて発火する危険があります。

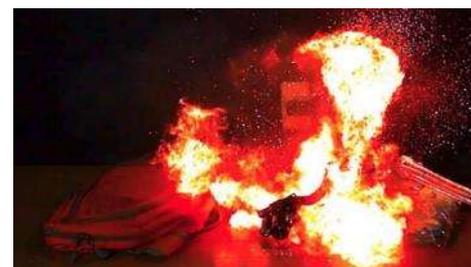
●「充電器の誤接続による事故」の事例：充電式照明器具

ネット通販で購入した充電式 LED ヘッドライトを充電中、電池付近から出火し、周辺を焼損した。

製品本体に過充電保護装置が無かったため、出力電圧の高い他の製品の充電器を接続した際に、リチウムイオン電池セルが過充電状態となって異常発熱し、焼損したものと考えられる。

LED ヘッドライトを付属品よりも出力電圧の高い他製品の充電器で充電して発火

○適切な充電条件を確認し、仕様の異なる充電器を誤って接続しないようにする。

充電器は、それぞれ充電条件などの仕様が異なりますが、充電器と機器をつなぐプラグの形状は同じものも多く、他製品に付属していた充電器でも接続できてしまうことがあります。特に付属の充電器よりも高い電圧の充電器に、リチウムイオン電池搭載製品をつなぐと、バッテリー内部の電池セルが過充電状態となって、発火や破裂などの事故に至るおそれがあります。充電の際は、出力電圧などの適切な充電条件を確認し、仕様の異なる充電器を誤って接続しないようにしましょう。
