消費者庁 同時発表

平成 25 年 7 月 29 日

## シャープ株式会社が製造した全自動洗濯機のリコール(無償点検・修理)

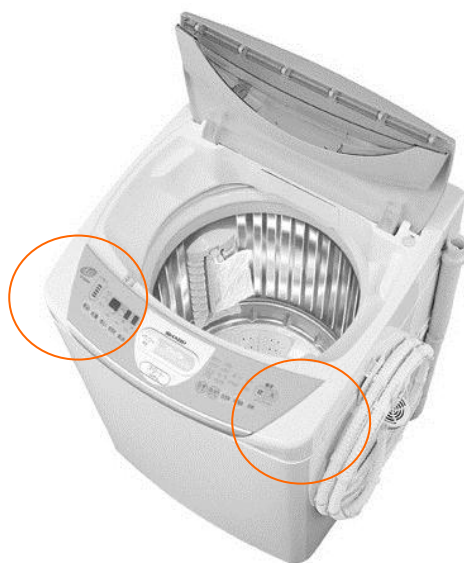
(3)対象製品の外観等

操作部の左右のいずれかに機種名を記載しております。

(写真は、ES-AG70D です。)
