News Release

令和元年11月19日

消費生活用製品の重大製品事故に係る公表について

介護ベッド用手すりについての注意喚起(管理番号:A201900809)

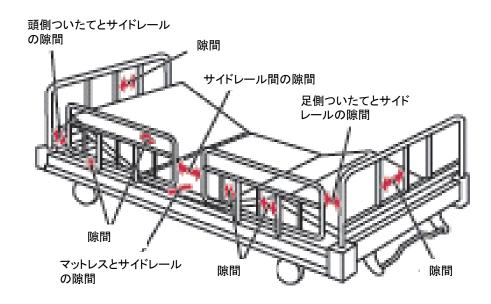
ここが危険な隙間です!

介護ベッド用手すりの使用に際して、これまでに、手すり(サイドレール)とヘッドボード(頭側の衝立)の隙間に首を挟み込む事故、手すりと手すりの隙間に首を挟み込む事故、手すり自体の隙間に頭や腕が入り込む事故などが発生し、死亡又は重傷の重大製品事故報告が寄せられています。

- ・隙間を塞ぐ対応品を使用する(対応品の内容については、各メーカーに御相談く ださい。)。
- クッション材や毛布などで隙間を塞ぐ。
- ・手すりなどの全体をカバーや毛布で覆い、手すり自体の隙間に頭や腕などが入り 込まないようにする。
- ・危険な状態になっていないか、定期的にベッド利用者の目視確認を行う。 等

挟み込み防止対策の例 (隙間を塞いで挟まれないようにする)

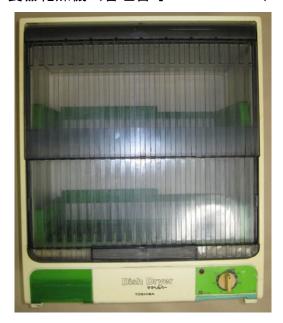
食器乾燥機(管理番号: A201900063)

管理番号	事故発生日	報告受理日	製品名	機種•型式	事業者名	被害状況	事故内容	事故発生都道府県	備考
A201900063	平成31年4月6日	平成31年4月22日	食器乾燥機		東京電機株式会社 (現 東芝テック株式 会社)	火災	火災警報器が鳴動したため確認すると、当該製品を焼損する火災が発生していた。調査の結果、当該製品は、長期使用(40年)により、基板に付着したほこりが吸湿して基板上の銅箔パターン間が絶縁劣化するとともにトラッキング現象を生じて焼損したものと推定される。	長崎県	平成31年4月26日に ガス機器・石油機器 以外の製品に関す る事故であって、製 品起因か否かが特 定できていない事故 として公表していた もの
