エアコンクリーニングに携わる皆様へ

# 誤った エアコン クリーニングで 発煙・発火事故が 発生しています!

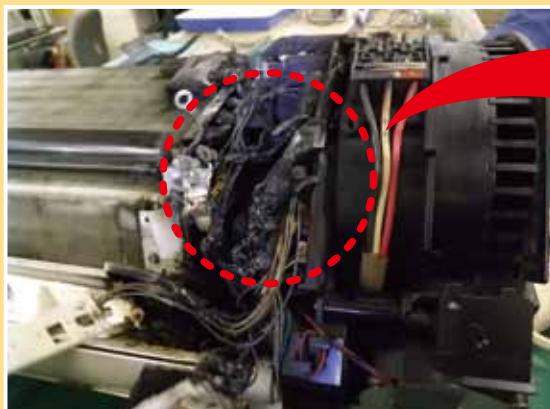
ファンモーター付近が発火したエアコン

エアコン内部には電源配線や電源基板等の電装部品があるため、洗浄液などの導電性の液体が電装部品に付着すると、トラッキング現象が生じて異常発熱します。最悪の場合は、発煙・発火事故につながるおそれがあります!!

- 事故内容：エアコン及び設置場所の周辺を焼損する火災が発生した。
- 事故原因：エアコンのファンモーターコネクタ部の電源端子間が焼損していた。ファンモーターには、クリーニング溶剤に含まれる成分が付着していた。エアコンクリーニング時の溶剤がファンモーターコネクタ部に付着したことによりトラッキング現象が発生し、出火したものと推定される。

- 電気部品、ファンモーターなどには“絶対に”洗浄剤がかからないようにしてください

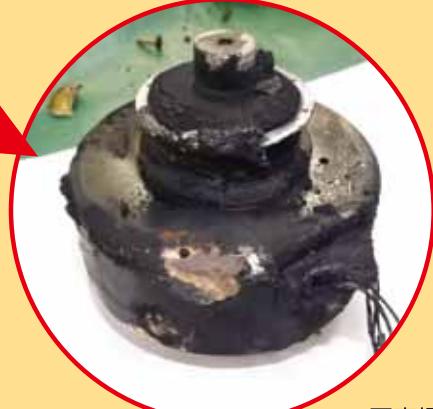
強く燃えたファンモーター
