エアコン取付工事に携わる皆様へ

**ご注意ください!**

**発煙・発火事故が  
発生しています!**

# このような事故が起きています！

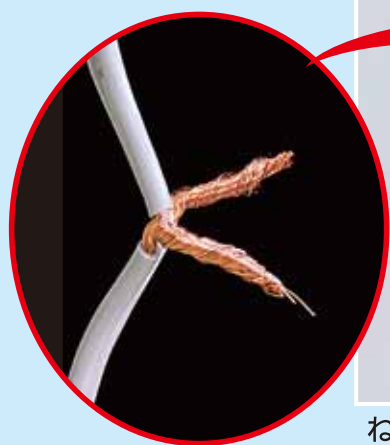
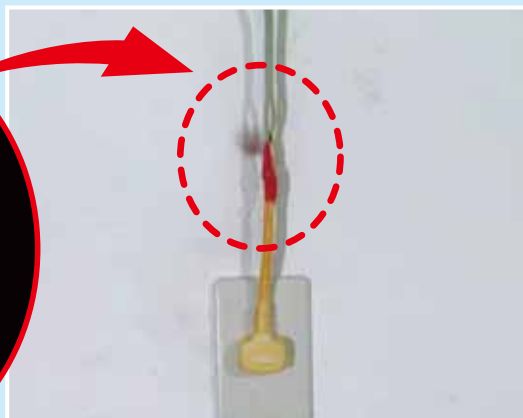
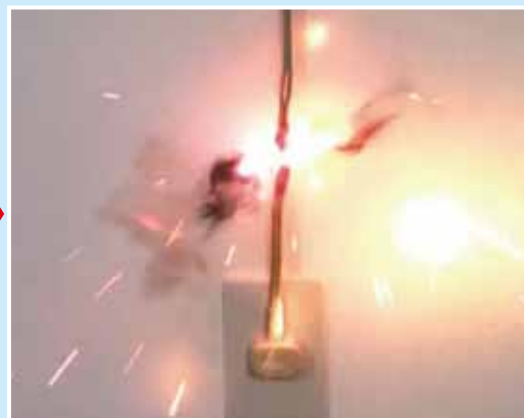
ねじり接続したエアコン電源コードからの出火再現テスト

エアコンの取付工事で、電源コード類の改造や不適切な修理、接続（ねじり接続、延長コードとの接続 等）によって、電源コード類が異常発熱します。  
最悪の場合は、発煙・発火事故につながるおそれがあります。
