住宅設備の電気工事に携わる皆様へ

**誤った  
住宅設備の  
電気工事で**

**発煙・発火事故が  
発生しています!**

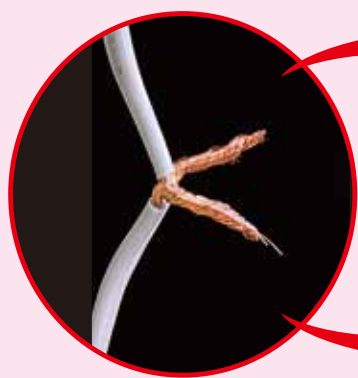
NITEによる再現実験の様子

ねじり接続した  
エアコン電源コードからの  
出火再現テスト
